史跡高松城跡整備報告書 第2冊

石垣基礎調査報告書

第2分冊

高 松 市
高 松 市 教 育 委 員 会

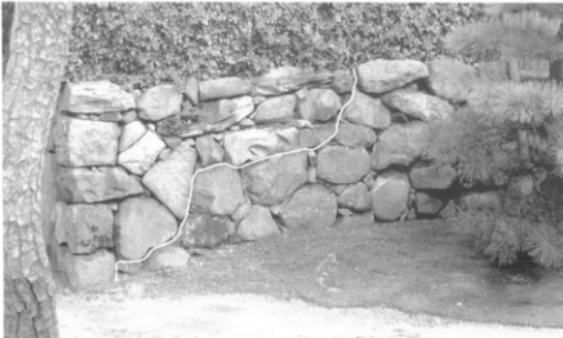
位置・規模等	<ul style="list-style-type: none"> ・本石垣は三ノ丸の東側の西面内石垣である。 ・高さは中央部で約1.3m、全長は天端で約14.1mである。 ・勾配は79度と平均的である。 														
積み方・石材等	<ul style="list-style-type: none"> ・石の積み方は花崗岩、安山岩の割石を用いた谷積であるが、左隅角付近は乱積である。両隅角とも切石を用いて積み上げられている。 ・石材は方形や、やや扁平の形状であり、規模は標準的なものが多くほぼ揃っている。 ・左隅角は算木積になっていないが、右隅角は完成度の低い算木積である。 ・転用石、刻印は見られない。 														
破損状況	<ul style="list-style-type: none"> ・破損は見られず、良好な状態である。 														
石垣の変遷	<ul style="list-style-type: none"> ・新郭造築期に築造されたと考えられる。 ・『旧高松御城全図』によると折れを持ちながらもNo.3056～No.3067石垣までは一連の石垣として描かれており、明治以降に積み直した際に開口され、分断されたと考えられる。また『旧高松御城全図』では、石垣の東西幅が広く描かれており、当初の石垣はもう少し西に位置した可能性が考えられる。 														
目地の状況	<table border="1" style="width: 100%; border-collapse: collapse; text-align: center;"> <thead> <tr> <th>目地の位置、状況</th><th>目地の両側</th><th>石材種類</th><th>石材形状</th><th>石材規格</th><th>積み方</th><th>目地の発生事由</th></tr> </thead> <tbody> <tr> <td>左隅角下部から右上がりに天端まで延びる目地</td><td>上方 下方</td><td>花崗岩 花崗岩</td><td>方形割石 方形割石</td><td>ほぼ同規格</td><td>割石布積 割石乱積</td><td>上方の積み直し</td></tr> </tbody> </table>

目地の位置、状況	目地の両側	石材種類	石材形状	石材規格	積み方	目地の発生事由	左隅角下部から右上がりに天端まで延びる目地	上方 下方	花崗岩 花崗岩	方形割石 方形割石	ほぼ同規格	割石布積 割石乱積	上方の積み直し
目地の位置、状況	目地の両側	石材種類	石材形状	石材規格	積み方	目地の発生事由									
左隅角下部から右上がりに天端まで延びる目地	上方 下方	花崗岩 花崗岩	方形割石 方形割石	ほぼ同規格	割石布積 割石乱積	上方の積み直し

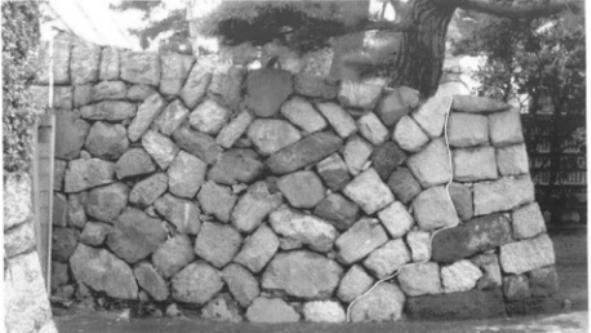
位置・規模等	<ul style="list-style-type: none"> ・本石垣は三ノ丸の東側に位置する開口部の北面石垣である。 ・高さは左端で約2.8m、右端で約1.9mであり、天端が斜めになっている。全長は天端で約4.8mである。 ・勾配は83度とやや急である。 														
積み方・石材等	<ul style="list-style-type: none"> ・石の積み方は花崗岩、安山岩の割石と切石を用いた谷積である。両隅角とも切石を用いて積み上げられている。 ・石材は方形や、やや丸みのあるものが見られ、規模は標準的なものではほぼ揃っている。 ・両隅角とも完成度の低い算木積である。 ・転用石、刻印は見られない。 														
破損状況	<ul style="list-style-type: none"> ・破損は見られず、良好な状態である。 														
石垣の変遷	<ul style="list-style-type: none"> ・『旧高松御城全図』によると、折れを持ちながらも№3056～№3067石垣までは一連の石垣として描かれており、明治以降の開口に伴い築造された石垣である。 														
目地の状況	<table border="1" style="width: 100%; border-collapse: collapse; text-align: center;"> <thead> <tr> <th>目地の位置、状況</th><th>目地の両側</th><th>石材種類</th><th>石材形状</th><th>石材規模</th><th>積み方</th><th>目地の発生事由</th></tr> </thead> <tbody> <tr> <td>右隅角部近傍の天端から下部に至る部分</td><td>左側：左側 右側：右側</td><td>花崗岩</td><td>方形割石 方形切石</td><td>ほぼ同規模</td><td>割石谷積 切石布積</td><td>石材加工度と石積工法の違い</td></tr> </tbody> </table>

目地の位置、状況	目地の両側	石材種類	石材形状	石材規模	積み方	目地の発生事由	右隅角部近傍の天端から下部に至る部分	左側：左側 右側：右側	花崗岩	方形割石 方形切石	ほぼ同規模	割石谷積 切石布積	石材加工度と石積工法の違い
目地の位置、状況	目地の両側	石材種類	石材形状	石材規模	積み方	目地の発生事由									
右隅角部近傍の天端から下部に至る部分	左側：左側 右側：右側	花崗岩	方形割石 方形切石	ほぼ同規模	割石谷積 切石布積	石材加工度と石積工法の違い

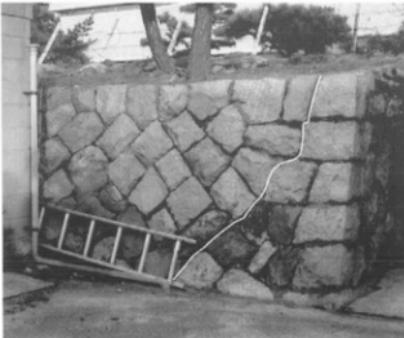
位置・規模等	<ul style="list-style-type: none"> ・本石垣は三ノ丸の被雲閣東側の西面内石垣である。 ・高さは中央部で約1.7m、全長は天端で約23.4mである。 ・勾配は74度とやや緩やかである。 														
積み方・石材等	<ul style="list-style-type: none"> ・石の積み方は花崗岩、安山岩の切石を用いた谷積である。両隅角とも切石を用いて積み上げられている。 ・石材は方形で、規模は標準的なものではほぼ揃っている。 ・左隅角は完成度の低い算木積であるが、右隅角は算木積になっていない。 ・転用石、刻印は見られない。 														
破損状況	<ul style="list-style-type: none"> ・破損は見られず、良好な状態である。 														
石垣の変遷	<ul style="list-style-type: none"> ・生駒期から存在した石垣とも考えられるが『高松城下岡屏風』によると、石垣幅が狭く描かれており、新郭造築期に現位置に移動したとも考えられる。 ・『旧高松御城全図』によると折れを持ちながらもNo.3056～No.3067石垣までは一連の石垣として描かれており、明治以降に積み直した際に開口され、分断されたと考えられる。 														
目地の状況	<table border="1" style="width: 100%; border-collapse: collapse; text-align: center;"> <thead> <tr> <th>目地の位置、状況</th><th>目地の両側</th><th>石材種類</th><th>石材形状</th><th>石材規模</th><th>積み方</th><th>目地の発生事由</th></tr> </thead> <tbody> <tr> <td>右隅角部近傍の天端から 下部に至る範囲</td><td>左側 右側</td><td>花崗岩 花崗岩</td><td>方形切石 方形切石</td><td>ほぼ同規模</td><td>切石谷積 切石右積</td><td>石積工法の違い</td></tr> </tbody> </table>

目地の位置、状況	目地の両側	石材種類	石材形状	石材規模	積み方	目地の発生事由	右隅角部近傍の天端から 下部に至る範囲	左側 右側	花崗岩 花崗岩	方形切石 方形切石	ほぼ同規模	切石谷積 切石右積	石積工法の違い
目地の位置、状況	目地の両側	石材種類	石材形状	石材規模	積み方	目地の発生事由									
右隅角部近傍の天端から 下部に至る範囲	左側 右側	花崗岩 花崗岩	方形切石 方形切石	ほぼ同規模	切石谷積 切石右積	石積工法の違い

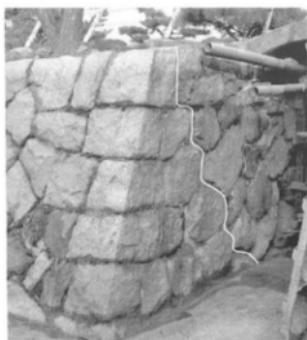
位置・規模等	<ul style="list-style-type: none"> ・本石垣は三ノ丸の披雲閣東側に位置する開口部の南面石垣である。 ・高さは左端で約1.7m、右端で約2.0mであり、天端は斜めになっている。全長は天端で約4.6mである。 ・勾配は90度と急である。
積み方・石材等	<ul style="list-style-type: none"> ・石の積み方は花崗岩、安山岩の割石を用いた谷積である。両隅角とも切石を用いて積み上げられている。 ・石材は方形で、規模は標準的なものではほぼ揃っている。 ・両隅角とも算木積になっていない。 ・転用石、刻印は見られない。
破損状況	<ul style="list-style-type: none"> ・破損は見られず、良好な状態である。
石垣の変遷	<ul style="list-style-type: none"> ・『旧高松御城全図』によると、折れを持ちながらも№3056～№3067石垣までは一連の石垣として描かれしており、明治以降の開口に伴い築造された石垣である。

目地の状況	<table border="1" style="width: 100%; border-collapse: collapse;"> <thead> <tr> <th style="text-align: left;">目地の位置、状況</th><th style="text-align: left;">目地の面倒</th><th style="text-align: left;">石材種類</th><th style="text-align: left;">石材形状</th><th style="text-align: left;">石材規格</th><th style="text-align: left;">積み方</th><th style="text-align: left;">目地の発生事由</th></tr> </thead> <tbody> <tr> <td style="text-align: left;">左隅角部近傍の天端から 下部に至る継目地</td><td style="text-align: left;">左側 右側</td><td style="text-align: left;">花崗岩 花崗岩</td><td style="text-align: left;">方形切石 方形割石</td><td style="text-align: left;">ほぼ同規格</td><td style="text-align: left;">切石布積 割石谷積</td><td style="text-align: left;">石積工法の違い</td></tr> </tbody> </table>

目地の位置、状況	目地の面倒	石材種類	石材形状	石材規格	積み方	目地の発生事由	左隅角部近傍の天端から 下部に至る継目地	左側 右側	花崗岩 花崗岩	方形切石 方形割石	ほぼ同規格	切石布積 割石谷積	石積工法の違い
目地の位置、状況	目地の面倒	石材種類	石材形状	石材規格	積み方	目地の発生事由									
左隅角部近傍の天端から 下部に至る継目地	左側 右側	花崗岩 花崗岩	方形切石 方形割石	ほぼ同規格	切石布積 割石谷積	石積工法の違い

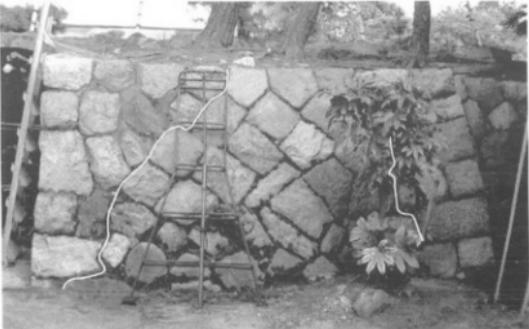
位置・規模等	<ul style="list-style-type: none"> ・本石垣は三ノ丸の披雲閣東側の西面内石垣である。 ・高さは中央部で約1.7m、全長は天端で約3.4mである。 ・勾配は70度と緩やかである。
積み方・石材等	<ul style="list-style-type: none"> ・石の積み方は花崗岩の切石を用いた谷積である。両隅角とも切石を用いて積み上げられている。 ・石材は方形で、規模は標準的なものではほぼ揃っているが、一部扁平のものや小ぶりの石材が混在する。 ・左隅角は算木積になっていないが、左隅角は完成度の低い算木積である。 ・転用石、刻印は見られない。
破損状況	<ul style="list-style-type: none"> ・破損は見られず、良好な状態である。
石垣の変遷	<ul style="list-style-type: none"> ・生駒期から存在した石垣とも考えられるが『高松城下図屏風』によると、石垣幅が狭く描かれており、新郷造築期に現位置に移動したとも考えられる。 ・『旧高松御城全図』によると折れを持ちながらもNo.3056～No.3067石垣までは一連の石垣として描かれており、明治以降に積み直した際に開口され、分断されたと考えられる。

目地の状況	<table border="1" style="width: 100%; border-collapse: collapse;"> <thead> <tr> <th>目地の位置、状況</th><th>目地の両側</th><th>石材種類</th><th>石材形状</th><th>石材規格</th><th>積み方</th><th>目地の発生事由</th></tr> </thead> <tbody> <tr> <td>左隅各下部から右上がりに天端に至る縦目地</td><td>左側：花崗岩 右側：花崗岩</td><td>花崗岩</td><td>方形</td><td>ほぼ同規格</td><td>切石布積 切石空積</td><td>左隅角部積み直し</td></tr> </tbody> </table>

目地の位置、状況	目地の両側	石材種類	石材形状	石材規格	積み方	目地の発生事由	左隅各下部から右上がりに天端に至る縦目地	左側：花崗岩 右側：花崗岩	花崗岩	方形	ほぼ同規格	切石布積 切石空積	左隅角部積み直し
目地の位置、状況	目地の両側	石材種類	石材形状	石材規格	積み方	目地の発生事由									
左隅各下部から右上がりに天端に至る縦目地	左側：花崗岩 右側：花崗岩	花崗岩	方形	ほぼ同規格	切石布積 切石空積	左隅角部積み直し

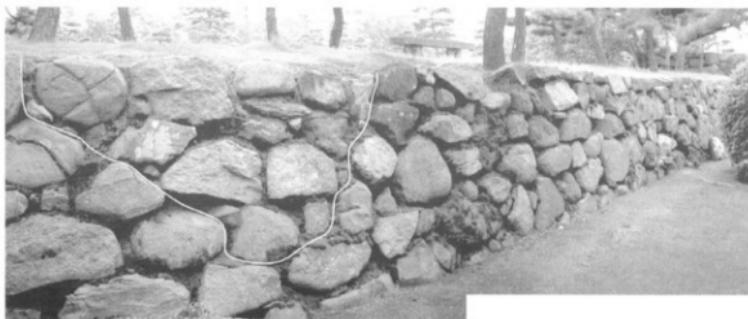
位置・規模等	<ul style="list-style-type: none"> 本石垣は三ノ丸南部の櫻御門と籠摺をつなぐ多聞摺の北面内石垣である。 高さは中央部で約1.6m、全長は天端で約25.7mである。 勾配は77度と平均的である。 														
積み方・石材等	<ul style="list-style-type: none"> 石の積み方は花崗岩、安山岩の野面石と割石を用いた乱積であるが、一部谷積も見られる。右隅角近くは谷積である。両隅角とも入隅である。 石材はやや丸みのあるものが多く見られ、規模は標準的なものでほぼ揃っている。 転用石、刻印は見られない。 														
破損状況	<ul style="list-style-type: none"> 中段に薄いハラミが見られる。 天端石の欠損が見られる。 														
石垣の変遷	<ul style="list-style-type: none"> 谷積部分を中心に、積み直しがあったと考えられる。 														
目地の状況	<table border="1" style="width: 100%; border-collapse: collapse; text-align: center;"> <thead> <tr> <th>目地の位置・状況</th> <th>目地の面觸</th> <th>石材種類</th> <th>石材形状</th> <th>石材規格</th> <th>積み方</th> <th>目地の発生要因</th> </tr> </thead> <tbody> <tr> <td>石垣中央部の天端から下 部に至る谷形目地</td> <td>谷形中側 谷形外側</td> <td>花崗岩 花崗岩</td> <td>方形削石 方形丸み</td> <td>ほぼ同規格</td> <td>割石乱積 野面石布積</td> <td>谷形部の積み直し</td> </tr> </tbody> </table>

目地の位置・状況	目地の面觸	石材種類	石材形状	石材規格	積み方	目地の発生要因	石垣中央部の天端から下 部に至る谷形目地	谷形中側 谷形外側	花崗岩 花崗岩	方形削石 方形丸み	ほぼ同規格	割石乱積 野面石布積	谷形部の積み直し
目地の位置・状況	目地の面觸	石材種類	石材形状	石材規格	積み方	目地の発生要因									
石垣中央部の天端から下 部に至る谷形目地	谷形中側 谷形外側	花崗岩 花崗岩	方形削石 方形丸み	ほぼ同規格	割石乱積 野面石布積	谷形部の積み直し

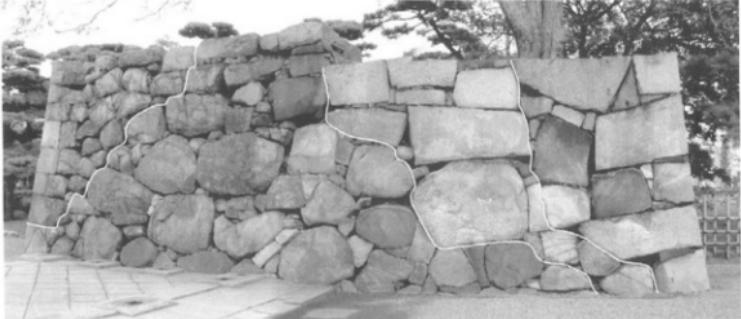
<table><tr> <th>目地の位置、状況</th><th>目地の両側</th><th>石材種類</th><th>石材形状</th><th>石材規格</th><th>積み方</th><th>目地の発生事由</th></tr><tr> <td>天端中央から右下がりに右隅角下部に至る目地</td><td>左側 右側</td><td>花崗岩 花崗岩</td><td>方形丸み 方形削石</td><td>左側石材はや や小ぶり</td><td>野面石乱積 割石乱積</td><td>右側石垣の積み直し</td></tr><tr> <td>右隅角下部から左上がりに天端へ至る目地</td><td>左側 右側</td><td>花崗岩 花崗岩</td><td>方形削石 方形切石</td><td>右側石材はや や小ぶり</td><td>割石乱積 切石乱積</td><td>右隅角部の積み直し か鑿造時のもの</td></tr></table>

目地の位置、状況	目地の両側	石材種類	石材形状	石材規格	積み方	目地の発生事由	左隅角下部から右上がりに天端まで至る目地	左側 右側	花崗岩 花崗岩	方形削石 方形丸み	左側石材はか なり小	割石乱積 野面石乱積	左隅角部積み直し	天端中央から右下がりに右隅角下部に至る目地	左側 右側	花崗岩 花崗岩	方形丸み 方形削石	左側石材はや や小ぶり	野面石乱積 割石乱積	右側石垣の積み直し	右隅角下部から左上がりに天端へ至る目地	左側 右側	花崗岩 花崗岩	方形削石 方形切石	右側石材はや や小ぶり	割石乱積 切石乱積	右隅角部の積み直し か鑿造時のもの
目地の位置、状況	目地の両側	石材種類	石材形状	石材規格	積み方	目地の発生事由																							
左隅角下部から右上がりに天端まで至る目地	左側 右側	花崗岩 花崗岩	方形削石 方形丸み	左側石材はか なり小	割石乱積 野面石乱積	左隅角部積み直し																							
天端中央から右下がりに右隅角下部に至る目地	左側 右側	花崗岩 花崗岩	方形丸み 方形削石	左側石材はや や小ぶり	野面石乱積 割石乱積	右側石垣の積み直し																							
右隅角下部から左上がりに天端へ至る目地	左側 右側	花崗岩 花崗岩	方形削石 方形切石	右側石材はや や小ぶり	割石乱積 切石乱積	右隅角部の積み直し か鑿造時のもの

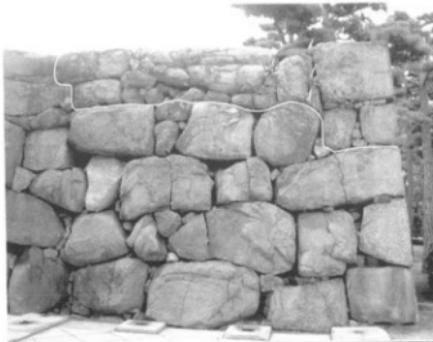
位置・規模等	<ul style="list-style-type: none"> ・本石垣は桜御門の東面石垣であり、見学動線に沿って位置する。 ・高さは中央部で約3.9m、全長は天端で約6.5mである。 ・勾配は86度とやや急である。 														
積み方・石材等	<ul style="list-style-type: none"> ・右の積み方は花崗岩の野面石を用いた布積である。両隅角とも上部は切石、下部は割石を用いて積み上げられている。また、両隅角ともノミ仕上げが見られる。 ・石材は方形で、規模は比較的大ぶりなもので揃っている。 ・両隅角は完成度の高い算木積によって積み上げられているが、左隅角基礎部と3石目は継石使いとなっている。 ・転用石、刻印は見られない。 														
破損状況	<ul style="list-style-type: none"> ・ワレ落ちのある石材が数石見られる他、間詰石のヌケが中央上部に見られる。 ・戦災による桜御門焼失に伴う焼損が石垣全面に見られ、石材のヒビも多く、劣化が著しい。 														
石垣の変遷	<ul style="list-style-type: none"> ・生駒期から所在した可能性が考えられる。 ・隅角部石材の加工状況が上下で異なることから積み直しがあった可能性が考えられる。 														
目地の状況	<table border="1" style="width: 100%; border-collapse: collapse; text-align: center;"> <thead> <tr> <th>目地の位置、状況</th><th>目地の両側</th><th>石材種類</th><th>石材形状</th><th>石材厚薄</th><th>積み方</th><th>目地の発生事由</th></tr> </thead> <tbody> <tr> <td>天端中央から右隅角中段 に至る目地</td><td>上方 下方</td><td>花崗岩 花崗岩</td><td>方形割石 方形丸み</td><td>上方石材はか なり小忌り</td><td>割石布積 野面石布積</td><td>上方の積み直しが使 用石材の違い</td></tr> </tbody> </table>

目地の位置、状況	目地の両側	石材種類	石材形状	石材厚薄	積み方	目地の発生事由	天端中央から右隅角中段 に至る目地	上方 下方	花崗岩 花崗岩	方形割石 方形丸み	上方石材はか なり小忌り	割石布積 野面石布積	上方の積み直しが使 用石材の違い
目地の位置、状況	目地の両側	石材種類	石材形状	石材厚薄	積み方	目地の発生事由									
天端中央から右隅角中段 に至る目地	上方 下方	花崗岩 花崗岩	方形割石 方形丸み	上方石材はか なり小忌り	割石布積 野面石布積	上方の積み直しが使 用石材の違い

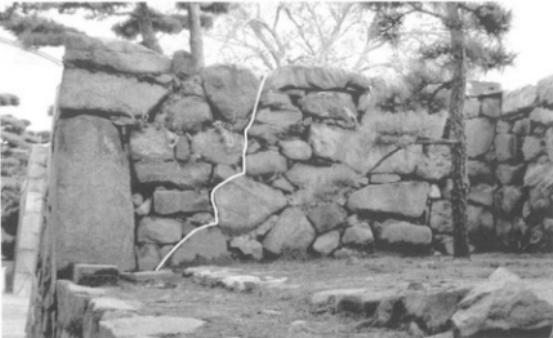
位置・規模等	<ul style="list-style-type: none"> 本石垣は桜御門西側台の西面石垣である。 高さは中央部で約1.8m、全長は天端で約4.3mである。 勾配は90度と急である。
積み方・石材等	<ul style="list-style-type: none"> 石の積み方は花崗岩、安山岩の割石を用いた乱積である。左隅角は大石材3石によって積み上げているが、基礎となる石材は総石使いとしている。右隅角は入隅である。 石材は不定形のものが多く、規模も大小の石材が混在する。 左隅角は算木積になっていない。 転用石、刻印は見られない。
破損状況	<ul style="list-style-type: none"> 天端石の欠損が見られる。また、中段に石材のズレが見られる。
石垣の変遷	<ul style="list-style-type: none"> 『旧高松御城全図』に描かれているが、全長は絵図より長い。右半は明治以降にNo.3087石垣の積み直しに伴い、つけ加えられた可能性が考えられる。

目地の状況	<table border="1" style="width: 100%; border-collapse: collapse;"> <thead> <tr> <th style="width: 15%;">目地の位置、状況</th><th style="width: 15%;">目地の両側</th><th style="width: 15%;">石材種類</th><th style="width: 15%;">石材形状</th><th style="width: 15%;">石材規模</th><th style="width: 15%;">積み方</th><th style="width: 15%;">目地の発生事由</th></tr> </thead> <tbody> <tr> <td>左隅角下部から右上がりに天端に至る目地</td><td>左側 右側</td><td>花崗岩 花崗岩</td><td>方形割石 方形割石</td><td>ほぼ同規模</td><td>割石乱積 割石乱積</td><td>右半積み直し</td></tr> </tbody> </table>

目地の位置、状況	目地の両側	石材種類	石材形状	石材規模	積み方	目地の発生事由	左隅角下部から右上がりに天端に至る目地	左側 右側	花崗岩 花崗岩	方形割石 方形割石	ほぼ同規模	割石乱積 割石乱積	右半積み直し
目地の位置、状況	目地の両側	石材種類	石材形状	石材規模	積み方	目地の発生事由									
左隅角下部から右上がりに天端に至る目地	左側 右側	花崗岩 花崗岩	方形割石 方形割石	ほぼ同規模	割石乱積 割石乱積	右半積み直し

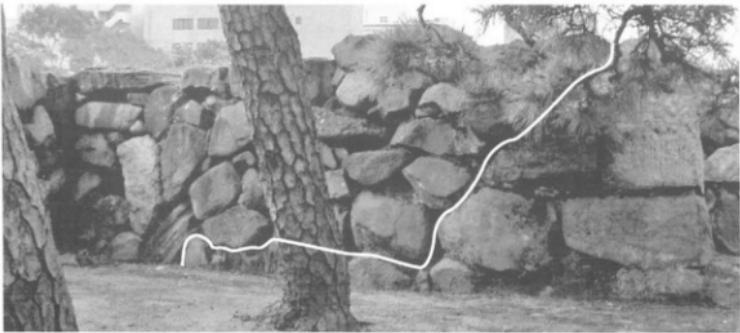
位置・規模等	<ul style="list-style-type: none"> 本石垣は三ノ丸南東部の東面内石垣である。 高さは中央部で約1.3m、全長は天端で約3.9mである。 勾配は80度と平均的である。
積み方・石材等	<ul style="list-style-type: none"> 石の積み方は花崗岩、安山岩の割石を用いた乱積である。右隅角は割石を用いて積み上げられている。左隅角は入隅である。また、左隅角近くでは、大石の縱石使いを含めた谷積状の積み方も見られる他、天端も不揃いである。 石材は方形で角張ったものが多いが、やや扁平なものも見られる。規模は標準的なものが多いが、比較的大ぶりのものも多くの見られる。 右隅角は算木積になっていない。 転用石、刻印は見られない。
破損状況	<ul style="list-style-type: none"> 天端石にワレが見られるが、概ね良好な状態である。
石垣の変遷	<ul style="list-style-type: none"> 絵図には描かれておらず、明治以降に築造されたと考えられる。

目地の状況	目地の位置、状況						
	目地の両側	石材種類	石材形状	石材規模	積み方	目地の発生事由	
	右隅角上部から左下がり に椎石部に至る目地	左側 右側	花崗岩 花崗岩	割石不定形 方形割石	左側石材は小 ぶり 割石乱積 ふり 割石布積	左隅石部の積み直し か築造時のもの

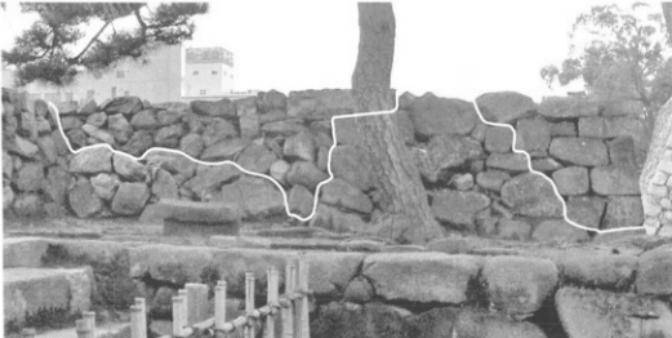
<table><tr> <th>目地の位置・状況</th><th>目地の両側</th><th>石材種類</th><th>石材形状</th><th>石材規模</th><th>積み方</th><th>目地の発生事由</th></tr><tr> <td>右隅角下部から天端に至る左上がりの目地</td><td>左側：花崗岩 右側：花崗岩</td><td>方形割石</td><td>ほぼ同規模</td><td>割石乱積</td><td>隅角部積み直し</td><td></td></tr><tr> <td>左隅角部から中央部までの谷形の目地</td><td>上方：花崗岩 下方：花崗岩</td><td>不定形割石</td><td>下方は上方より大</td><td>割石乱積</td><td>上方積み直し</td><td></td></tr></table>

目地の位置・状況	目地の両側	石材種類	石材形状	石材規模	積み方	目地の発生事由	右隅角下部から天端に至る左上がりの目地	左側：花崗岩 右側：花崗岩	方形割石	ほぼ同規模	割石乱積	隅角部積み直し		左隅角部から中央部までの谷形の目地	上方：花崗岩 下方：花崗岩	不定形割石	下方は上方より大	割石乱積	上方積み直し	
目地の位置・状況	目地の両側	石材種類	石材形状	石材規模	積み方	目地の発生事由																
右隅角下部から天端に至る左上がりの目地	左側：花崗岩 右側：花崗岩	方形割石	ほぼ同規模	割石乱積	隅角部積み直し																	
左隅角部から中央部までの谷形の目地	上方：花崗岩 下方：花崗岩	不定形割石	下方は上方より大	割石乱積	上方積み直し

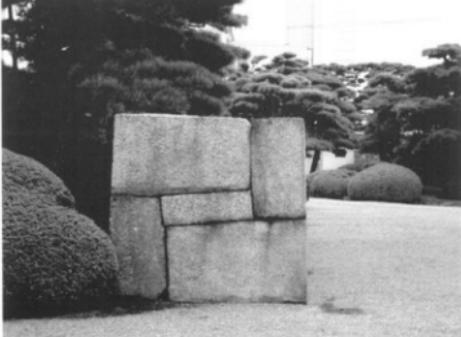
石垣番号	3096	地区	三ノ丸	石垣様式	積み方	切石		石垣位置											
石垣部位	その他					石積工法		布積											
方位	西					角石	左	切石											
角の形状	左隅角	出				右	木	切石											
右隅角	出				その他 特記														
上部構造物	御番所					石材	花崗岩												
転用石	無				刻印		無												
破損状況 と 破損要因	良好	欠損	ズレ	ハラミ	ワレ	欠け 剥離	陥没	崩落	間詰の ヌケ	その他 焼損等	軽微な 改変	破損 状態	影響の 程度	危険度					
	良好									a3	b2	D							
石垣規模	天端長	基底部長	左端高	中央高	右端高	左角勾配	左端勾配	中央勾配	右端勾配	右角勾配									
	1.89	1.95	1.8	1.82	1.82	88	90	89	90	88									
築造時期	新郭造築期					改修		基底部											
修理						文献資料	『披雲閣古図』												
発掘調査						その他 の調査													
その他 記述 1						その他 記述 2													
破損現状

※整美な切込ハギ。絵図にはない。																		
備考									調査年月日	平成16年12月17日

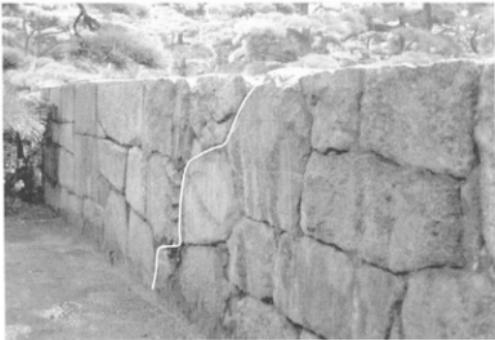
位置・規模等	<ul style="list-style-type: none"> 本石垣は三ノ丸南部の桜御門北側に独立して築造された石垣の北面である。 高さは中央部で約1.6m、全長は天端で約18.6mである。 勾配は90度と急である。
積み方・石材等	<ul style="list-style-type: none"> 石の積み方は、やや加工精度の低い切石を用いた布積である。両隅角とも切石を用いて積み上げられている。 石材は方形に揃えたものとやや丸みのあるものがあり、規模は標準的でほぼ揃っている。 左隅角は算木になっていないが、右隅角は完成度の高い算木積である。 転用石、刻印は見られない。
破損状況	<ul style="list-style-type: none"> 破損は見られず、良好な状態である。
石垣の変遷	<ul style="list-style-type: none"> 『披雲閣古図』に本石垣を示したと考えられる構造物が描かれていることから、新郭造築期の披雲閣建設に伴って築造された石垣と考えられる。

目地の状況	目地の位置、状況	目地の両側	石材種類	石材形状	石材規模	積み方	目地の発生事由
	天端中央部から左下がり に下詰に至る目地	左側 右側	花崗岩 花崗岩	方形切石 方形切石	ほぼ同規模	切石布積 切石布積	築造時の偏重的なもの

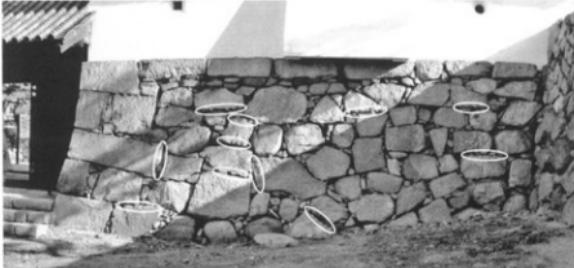
石垣番号	4001	地区	北ノ丸		積み方	割石	石垣位置							
石垣部位	外(海に面する)				石積工法	乱積								
方位	西				角石	左 切石								
角の形状	左隅角	出			右	切石								
	右隅角	出			その他 特記	ソリ								
上部構造物	渡櫓				石材	花崗岩								
転用石	無				刻印	無								
破損状況 と 破損要因	良好	欠損	ズレ	ハラミ	ワレ	欠け 剥離	陥没	崩落	間詰の ヌケ	その他の 焼損等	軽微な 改変	破損 状態	影響の 程度	危険度
石垣規模	天端長	基底部長	左端高	中央高	右端高	左角勾配	左端勾配	中央勾配	右端勾配	右角勾配				
	右 1.15	1.09	0.7	-	0.95	83	86	-	81	83				
築造時期	新郷造築期				改修		基底部							
修理					文献資料	『小冲野夜話』、明治期写真								
発掘調査	『高松市文化財調査報告書 史跡高松城』				その他 の調査									
その他 記述 1					その他 記述 2									
破損現状

矢穴 ※算木長方形石使用 ※方形石材多い
