石垣項目別カルテ

史跡高松城跡 石垣調査

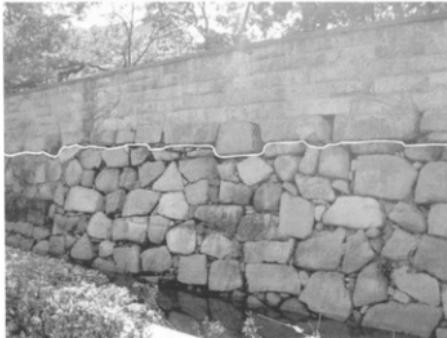
位置・規模等	<ul style="list-style-type: none"> ・本石垣は北ノ丸北部の旧海面外壁石垣で月見櫓と鹿櫓をつなぐ多間櫓台北面石垣である。前面は歩道に沿う縁地が整備され、その間に水辺空間が作られている。 ・高さは中央部で約4.1m、全長は天端で約75.2mである。 ・勾配は77~84度と場所によって変化するが、概ね平均的である。
積み方・石材等	<ul style="list-style-type: none"> ・石の積み方は花崗岩の割石を用いた乱積である。両隅角とも入隅である。石垣面は面を描えた丁寧な積み方である。 ・石材は方形のものが多く、規模は標準的なものでほぼ揃っている。 ・転用石、刻印は見られない。
破損状況	<ul style="list-style-type: none"> ・石垣中段で、間詰石のヌケとその周辺の石材のズレが見られる。 ・石垣前面下部が埋め立てられた時に、石垣前面には緩衝材のゴムが当てられてコンクリートが打たれている。 ・石垣上の石塀は、歴史的景観にそぐわないものとなっている。
石垣の変遷	<ul style="list-style-type: none"> ・北ノ丸の新造に伴い築造された石垣である。

目地の状況	<table border="1" style="width: 100%; border-collapse: collapse;"> <thead> <tr> <th style="text-align: left;">目地の位置、状況</th><th style="text-align: left;">目地の両側</th><th style="text-align: left;">石材種類</th><th style="text-align: left;">石材形状</th><th style="text-align: left;">石材規模</th><th style="text-align: left;">積み方</th><th style="text-align: left;">目地の発生事由</th></tr> </thead> <tbody> <tr> <td style="text-align: left;">笠石下の目地</td><td style="text-align: left;">上方 下方</td><td style="text-align: left;">花崗岩</td><td style="text-align: left;">方形切石</td><td style="text-align: left;">ほぼ同規模</td><td style="text-align: left;">切石布積 割石乱積</td><td style="text-align: left;">笠石の積み上げ</td></tr> </tbody> </table>	目地の位置、状況	目地の両側	石材種類	石材形状	石材規模	積み方	目地の発生事由	笠石下の目地	上方 下方	花崗岩	方形切石	ほぼ同規模	切石布積 割石乱積	笠石の積み上げ
目地の位置、状況	目地の両側	石材種類	石材形状	石材規模	積み方	目地の発生事由									
笠石下の目地	上方 下方	花崗岩	方形切石	ほぼ同規模	切石布積 割石乱積	笠石の積み上げ

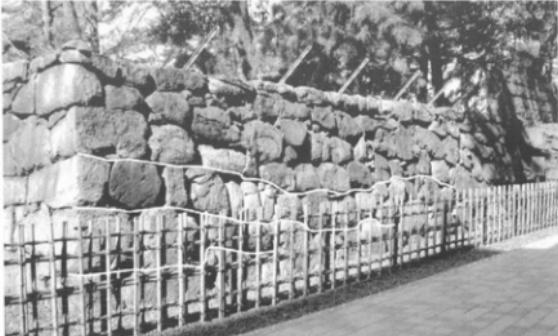
位置・規模等	<ul style="list-style-type: none"> 本石垣は北ノ丸東側で北ノ丸と東ノ丸を画する東面石垣である。 高さは中央部で約2.8m、全長は天端で約15.0mである。 勾配は76度とやや緩やかである。
積み方・石材等	<ul style="list-style-type: none"> 石の積み方は花崗岩、安山岩の割石を用いた布積である。左隅角は削石を用いて積み上げられている。左隅角付近にはノミ仕上げが見られる。右隅角は入隅である。 石材は方形で角が取れた丸みのあるものが多く、規模は標準的なものでほぼ揃っている。 左隅角は完成度の高い算木積である。 転用石、刻印は見られない。
破損状況	<ul style="list-style-type: none"> 焼損が広く見られ、石材面のワレも多く見られる。 中段部に薄いハラミが見られる。 目地にモルタルを詰めて補強している。
石垣の変遷	<ul style="list-style-type: none"> 北ノ丸の新造に伴い築造された石垣である。

日地の状況	目地の位置、状況						
	目地の両側	石材種類	石材形状	石材規模	積み方	目地の発生事由	
	石垣中段から下部に通る 石垣目地	中段から下部 花崗岩	方形削石丸み	ほぼ同規模	削石布積	右積

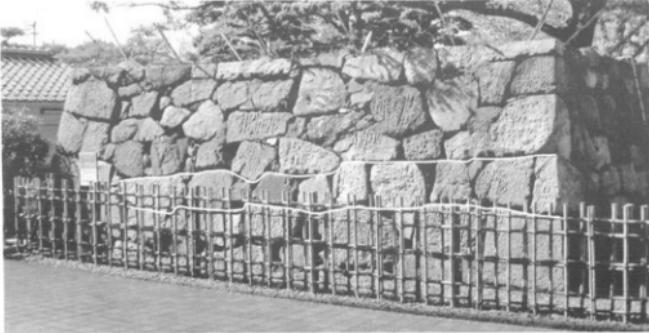
位置・規模等	<ul style="list-style-type: none"> ・本石垣は北ノ丸東南隅で北ノ丸と東ノ丸を画する東面石垣である。 ・高さは中央部で約2.8m、全長は天端で約8.2mである。 ・勾配は71度と緩やかである。 														
積み方・石材等	<ul style="list-style-type: none"> ・石の積み方は花崗岩の割石を用いた布積であるが、上半は乱積に近い。両隅角とも切石を用いて積み上げられている。全面にノミ仕上げが見られる。 ・石材は方形で角張ったものが多く、規模は標準的なものではぼ描っている。 ・両隅角とも完成度の高い算木積である。 ・転用石、刻印は見られない。 														
破損状況	<ul style="list-style-type: none"> ・焼損が右半中央に見られる。石材のワレや剥離も見られる。 ・中段部に薄いハラミが見られる。 ・目地にモルタルを詰めて補強している。 														
石垣の変遷	<ul style="list-style-type: none"> ・北ノ丸の新造に伴い築造された石垣である。 														
目地の状況	<table border="1" style="width: 100%; border-collapse: collapse; text-align: center;"> <thead> <tr> <th>目地の位置、状況</th><th>目地の両側</th><th>石材種類</th><th>石材形状</th><th>石材規模</th><th>積み方</th><th>目地の発生事由</th></tr> </thead> <tbody> <tr> <td>石垣中段から下部に通る横目地</td><td>中段から下部</td><td>花崗岩</td><td>方形割石角張る</td><td>ほぼ同規模</td><td>割石布積</td><td>布積</td></tr> </tbody> </table>

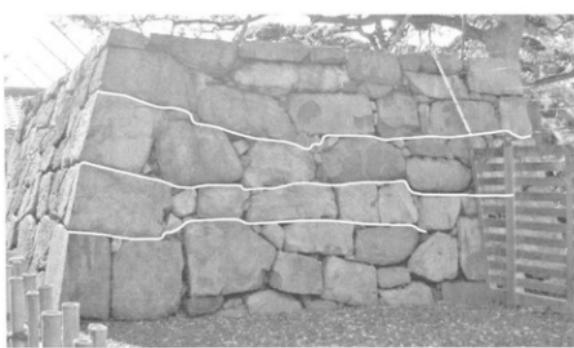
位置・規模等	<ul style="list-style-type: none"> ・本石垣は北ノ丸南東塀の黒門南側石垣である。 ・高さは中央部で約2.9m、全長は天端で約5.5mである。 ・勾配は78度と平均的である。 														
積み方・石材等	<ul style="list-style-type: none"> ・石の積み方は花崗岩、安山岩の割石を用いた布積である。両隅角とも切石を用いて積み上げられている。 ・石材は方形で角張ったものが多いが、やや丸みのあるもの等混在する。規模は標準的なものでほぼ揃っているが小ぶりなものも見られる。 ・両隅角とも完成度の高い算木積である。 ・転用石、刻印は見られない。 														
破損状況	<ul style="list-style-type: none"> ・天端石や石垣下部の石材にズレが見られる。 ・ほぼ全面にわたり焼損を受けている。 														
石垣の変遷	<ul style="list-style-type: none"> ・北ノ丸の新造に伴い築造された石垣である。 														
目地の状況	<table border="1" style="width: 100%; border-collapse: collapse; text-align: center;"> <thead> <tr> <th>目地の位置、状況</th><th>目地の両側</th><th>石材種類</th><th>石材形状</th><th>石材規格</th><th>積み方</th><th>目地の発生事由</th></tr> </thead> <tbody> <tr> <td>石垣全面に通る横目地 全面</td><td>全面</td><td>花崗岩</td><td>方形割石角張る</td><td>大小混在</td><td>割石布積</td><td>布積</td></tr> </tbody> </table>

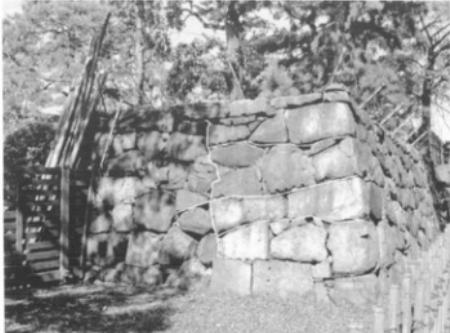
位置・規模等	<ul style="list-style-type: none"> 本石垣は北ノ丸南東端の黒門北側石垣である。 高さは中央部で約2.9m、全長は天端で約5.5mである。 勾配は81度と平均的である。
積み方・石材等	<ul style="list-style-type: none"> 石の積み方は花崗岩、安山岩の割石を用いた乱積であるが、右側では布積になっている。両隅角とも切石を用いて積み上げられている。 石材は方形でやや丸みのあるものが多いが、角張ったものも右側に多く見られる。規模は標準的なものでほぼ揃っているが小ぶりのものも見られる。 両隅角とも完成度の高い算木積である。 転用石、刻印は見られない。
破損状況	<ul style="list-style-type: none"> 上段の石材にワレが見られ、また左隅角近くの石材に剥離が見られる。 ほぼ全面にわたり焼損を受けている。
石垣の変遷	<ul style="list-style-type: none"> 北ノ丸の新造に伴い築造された石垣である。

目地の位置・状況	目地の両側	石材種類	石材形状	石材規格	積み方	目地の発生事由
中央より右側の石垣面に通る縦目地	右側:石垣面 左側:花崗岩	花崗岩	方形割石角張 る	大小混在	割石布積	右積
中央天端から下部に至る縦目地	左側:左側 右側:右側	花崗岩 花崗岩	方形割石丸み 方形割石角張 る	ほぼ同規格	割石乱積 割石布積	工法の違い

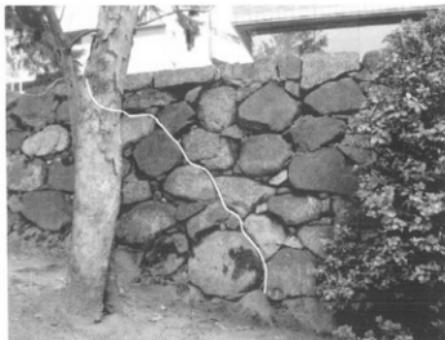
位置・規模等	<ul style="list-style-type: none"> 本石垣は北ノ丸東側の西面内石垣である。 高さは左端で約0.7m、右端で約3.1mである。全長は天端で約22.2mである。 勾配は73~78度で変化する。
積み方・石材等	<ul style="list-style-type: none"> 石の積み方は花崗岩の割石を用いた乱積である。両隅角とも切石を用いて積み上げられている。右半は面を揃えて丁寧に積まれているが、左半は上段が大石材、下段は小石材を使用して積まれており、石垣としてはやや安定感に欠ける。 石材は方形でやや丸みのあるもの、角張ったものが見られ、規模は標準的なものでほぼ揃っているが、やや大ぶりのものが左側に見られる。 右隅角は完成度の高い算木積であるが、左隅角は算木積になっていない。 転用石、刻印は見られない。
破損状況	<ul style="list-style-type: none"> 破損は見られず、良好な状態である。
石垣の変遷	<ul style="list-style-type: none"> 北ノ丸の新造に伴い築造された石垣である。

目地の状況	目地の位置、状況	目地の両側	石材種類	石材形状	石材規模	積み方	目地の発生事由
	中央天端から右下がりに 下部に至る縦目地	左側 右側	花崗岩 花崗岩	方形割石丸み 方形割石丸み	ほぼ同規模	割石乱積 割石乱積	右側石垣の積み直し か築造時のもの

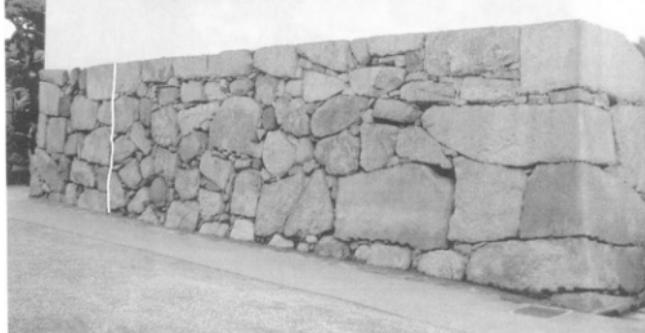
位置・規模等	<ul style="list-style-type: none"> ・本石垣は北ノ丸北西部の渡櫓台の東面内石垣である。 ・高さは中央部で約2.6m、全長は天端で約11.6mである。 ・勾配は84度とやや急である。 														
積み方・石材等	<ul style="list-style-type: none"> ・石の積み方は花崗岩、安山岩の割石を用いた乱積である。両隅角及び天端では切石を用いて積み上げられており、ノミ仕上げが見られる。 ・石材は方形の角張ったものが多く、規模は大ぶりの石材が多く見られる。 ・左隅角は完成度の低い算木積であるが、右隅角は完成度の高い算木積である。 ・転用石は見られない。 ・刻印は左隅角3石目に○の中に×、継ぎ足し前の右隅角4石目に（）、継ぎ足し前の右隅角4石目左側石材に長方形が見られる。また、左隅角3石目の裏面にも○の中に×が見られる。 														
破損状況	<ul style="list-style-type: none"> ・破損は見られず、良好な状態である。 														
石垣の変遷	<ul style="list-style-type: none"> ・左端は生駒期から所在する石垣と考えられる。 ・継ぎ足し痕跡より右は、北ノ丸築造時に築造されたと考えられる。 														
目地の状況	<table border="1" style="width: 100%; border-collapse: collapse; text-align: center;"> <thead> <tr> <th>目地の位置、状況</th><th>目地の両側</th><th>石材種類</th><th>石材形状</th><th>石材規格</th><th>積み方</th><th>目地の発生事由</th></tr> </thead> <tbody> <tr> <td>左隅角部近傍の継目地</td><td>左側 右側</td><td>花崗岩 花崗岩</td><td>方形割石丸み 方形割石丸み</td><td>ほぼ同規格</td><td>割石乱積 割石乱積</td><td>右側石垣の継ぎ足し</td></tr> </tbody> </table>

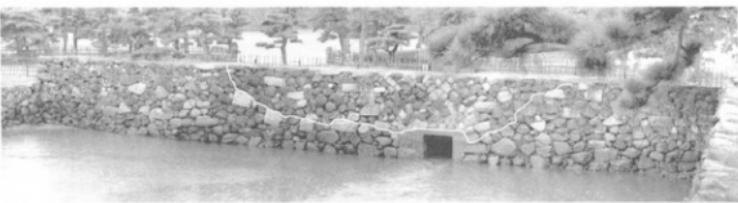
<table><tr> <th>目地の位置、状況</th><th>目地の両側</th><th>石材種類</th><th>石材形状</th><th>石材規模</th><th>積み方</th><th>目地の発生事由</th></tr><tr> <td rowspan="2">通水口上方の皿形目地</td><td>上方</td><td>花崗岩</td><td>方形切石</td><td>ほぼ同規模</td><td>切石谷縫</td><td>積み直し</td></tr><tr> <td>下方</td><td>花崗岩</td><td>方形割石</td><td></td><td>割石乱積</td><td></td></tr></table>

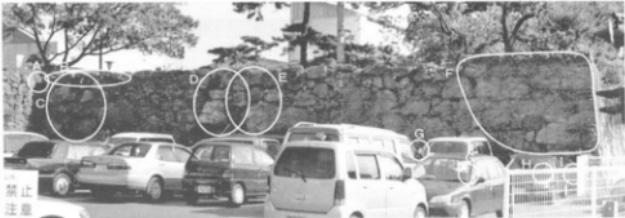
石垣番号	5007	地区	桜ノ馬場	積み方	割石		石垣位置									
石垣部位	樹形		石積工法	乱積												
方位	西		角石(算木)	左												
角の形状	左隅角	入		右	割石											
	右隅角	出		その他特記												
上部構造物	堀		石材	花崗岩、安山岩												
転用石	無		刻印	○、×												
破損状況 と 破損要因	良好	欠損	ズレ	ハラミ	ワレ	欠け 剥離	陥没	崩落	間詰の ヌケ	その他 廃損等	軽微な 改変	破損 状態	影響の 程度	危険度		
			s1	s2	s2				s1		有	s2	b1	B		
石垣規模	天端長	基底部長	左端高	中央高	右端高	左角勾配	左端勾配	中央勾配	右端勾配	右角勾配						
	22.95	23.1	4.29	4.23	4.48	90	87	80	85	84						
築造時期	生駒期				改修	基底部										
修理					文献資料											
発掘調査					その他 の調査											
その他 記述 1					その他 記述 2											
破損現状

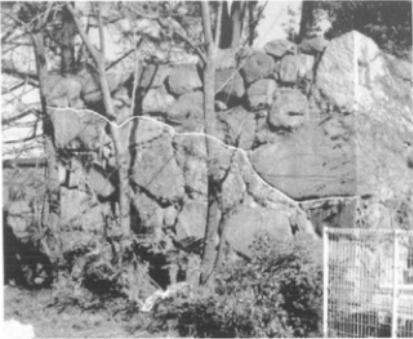
位置・規模等	<ul style="list-style-type: none"> ・本石垣は桜ノ馬場南西部の内石垣の北面石垣である。 ・高さは中央部で約3.7m、全長は天端で約9.4mである。 ・勾配は90度と急である。
積み方・石材等	<ul style="list-style-type: none"> ・石の積み方は、花崗岩の割石を用いた乱積である。両隅角とも割石を用いて積み上げられている。 ・石材は丸みのあるものが多く見られる。規模は40~50cm程度の標準的なものが用いられているが、より大ぶりなものも用いられている。 ・両隅角とも完成度の低い算木積である。 ・転用石は見られない。 ・刻印は左隅角1石目に○の中に×、左隅角3石目右側石材に分銅形が見られる。左隅角1石日のものは、城内の他の刻印に比べ大きい。
破損状況	<ul style="list-style-type: none"> ・間詰石のヌケが多く見られ、栗石が見えるほど深く抜けているところもある。 ・現状では安定しているものの、変形を起こしやすい状態にある。
石垣の変遷	<ul style="list-style-type: none"> ・生駒期から所在したと考えられる。 ・門として機能していた時期は新郭造築期までである。

目地の状況	<table border="1" style="width: 100%; border-collapse: collapse;"> <thead> <tr> <th>目地の位置・状況</th><th>目地の側面</th><th>石材種類</th><th>石材形状</th><th>石材規模</th><th>積み方</th><th>目地の発生事由</th></tr> </thead> <tbody> <tr> <td>右隅角中継から左上がり に左隅角上部に至る目地</td><td>上方 下方</td><td>花崗岩</td><td>割石丸み</td><td>上方石材がや や小ぶり</td><td>割石乱積</td><td>上方部の積み直し</td></tr> </tbody> </table>
