石垣項目別カルテ

史跡高松城跡 石垣調査

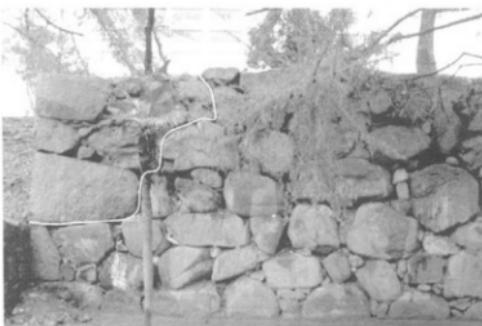
位置・規模等	<ul style="list-style-type: none"> ・本石垣は桜ノ馬場南西部の北面内石垣である。 ・高さは中央部で約3.7m、全長は天端で約9.4mである。 ・勾配は90度と急である。
積み方・石材等	<ul style="list-style-type: none"> ・石の積み方は花崗岩の割石を用いた乱積である。両隅角とも割石を用いて積み上げられている。 ・石材は丸みのあるものが多く見られる。規模は概ね40~50cm程度の標準的なものが用いられているが、大ぶりなものも用いられている。 ・両隅角とも完成度の低い算木積である。 ・転用石は見られない。 ・刻印は右隅角5石目の2石左側の石材に○・×が見られる。
破損状況	<ul style="list-style-type: none"> ・間詰石のスケが多く見られ、栗石が見えるほど深く抜けているところもある。 ・現状では安定しているものの、変形を起こしやすい状態にある。
石垣の変遷	<ul style="list-style-type: none"> ・生駒期から所在したと考えられる。 ・門として機能していた時期は新郭造築期までである。

目地の状況	<table border="1" style="margin-bottom: 10px; border-collapse: collapse; width: 100%;"> <thead> <tr> <th>目地の位置、状況</th><th>目地の両側</th><th>石材種類</th><th>石材形状</th><th>石材規模</th><th>積み方</th><th>目地の発生事由</th></tr> </thead> <tbody> <tr> <td>左隅角下部から右上がり に天端に至る目地</td><td>左側 右側</td><td>花崗岩 花崗岩</td><td>割石角張る 割石丸み</td><td>右側石材が小 ぶり</td><td>剝石乱積</td><td>左隅角部の積み直し か築造時のもの</td></tr> </tbody> </table>

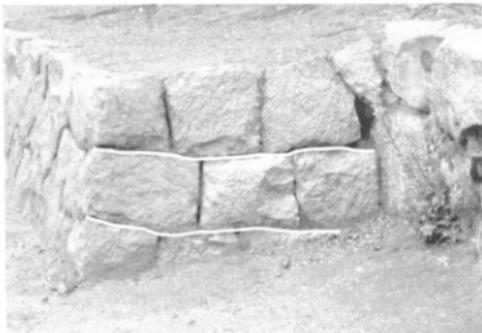
位置・規模等	<ul style="list-style-type: none"> ・本石垣は桜ノ馬場南部の西面内石垣である。 ・高さは約0.8m、全長は天端で約1.2mである。 ・勾配は88度と急である。
積み方 石材等	<ul style="list-style-type: none"> ・石の積み方は花崗岩の切石を用いた布積である。左隅角は切石を用いて積み上げられている。右隅角は入隅である。 ・石材は方形で、規模は標準的なものではほぼ揃っている。 ・左隅角は算木積になっていない。 ・転用石、刻印は見られない。
破損状況	<ul style="list-style-type: none"> ・破損は見られず、良好な状態である。
石垣の変遷	<ul style="list-style-type: none"> ・『旧高松御城全図』によると№5016～№5018石垣まで一連の石垣として描かれていることから、明治以降に整造されたと考えられる。

目地の位置、状況	目地の両側	石材種類	石材形状	石材規格	積み方	目地の発生事由
石垣全面の横目地	全面	花崗岩	方形切石	同規格	切石布積	布積
日地の状況

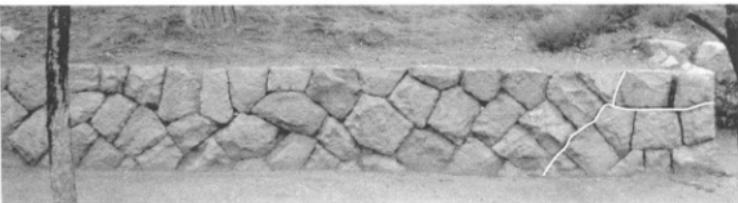
位置・規模等	<ul style="list-style-type: none"> ・本石垣は桜ノ馬場南部の北面内石垣である。 ・高さは中央部で約0.9m、全長は天端で約50mである。 ・勾配は82度と平均的である。 																					
積み方・石材等	<ul style="list-style-type: none"> ・石の積み方は花崗岩の切石を用いた谷積である。両隅角とも切石を用いて積み上げられている。 ・石材は方形で、規模は標準的なものでほぼ揃っている。 ・両隅角とも算木積になっていない。 ・転用石、刻印は見られない。 																					
破損状況	<ul style="list-style-type: none"> ・ズレが見られるが、概ね良好な状態である。 																					
石垣の変遷	<ul style="list-style-type: none"> ・『高松城下図屏風』に描かれていないことから、生駒期にはなかったと考えられ、『小神野夜話』によると新郭造築期に桜ノ馬場も改変されていることから、新郭造築期に築造された可能性が考えられる。 ・『旧高松御城全図』によるとNo.5016～No.5018石垣まで一連の石垣として描かれていることから、明治以降に積み直しがあったと考えられる。 																					
目地の状況

<table><tr> <th>目地の位置・状況</th><th>目地の両側</th><th>石材種類</th><th>石材形状</th><th>石材規模</th><th>積み方</th><th>目地の発生事由</th></tr><tr> <td>右隅角天端から下部に至る日地</td><td>左側：右側</td><td>花崗岩</td><td>多角形切石</td><td>ほぼ同規模</td><td>切石谷積 切石布積</td><td>異なった石積工法</td></tr><tr> <td>右隅角部の横目地</td><td>右隅角部</td><td>花崗岩</td><td>多角形切石</td><td>同規模</td><td>切石布積</td><td>布積</td></tr></table>

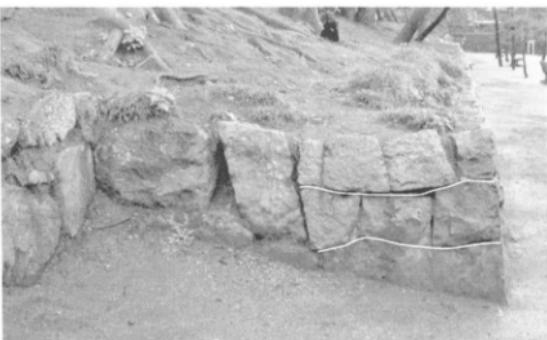
位置・規模等	<ul style="list-style-type: none"> ・本石垣は桜ノ馬場南部の東面内石垣である。 ・高さは約0.9m、全長は天端で約2.2mである。 ・勾配は82度と平均的である。 														
積み方・石材等	<ul style="list-style-type: none"> ・石の積み方は花崗岩の切石を用いた布積である。左隅角部分1石のみ割石が用いられている。右隅角は切石を用いて積み上げられている。左隅角は入隅である。 ・石材は方形で、規模は標準的なものではほぼ揃っている。 ・右隅角は算木積になっていない。 ・転用石、刻印は見られない。 														
破損状況	<ul style="list-style-type: none"> ・間詰石のヌケは見られるが、概ね良好な状態である。 														
石垣の変遷	<ul style="list-style-type: none"> ・『高松城下岡屏風』に描かれていないことから、生駒期にはなかったと考えられ、『小神野夜話』によると新郭造築期に桜ノ馬場も改変されていることから、新郭造築期に築造された可能性が考えられる。 ・切石部分は、明治以降の積み直しが考えられる。 														
目地の状況	<table border="1" style="width: 100%; border-collapse: collapse; text-align: center;"> <thead> <tr> <th>目地の位置、状況</th><th>目地の両側</th><th>石材種類</th><th>石材形状</th><th>石材規模</th><th>積み方</th><th>目地の発生事由</th></tr> </thead> <tbody> <tr> <td>右隅角部の横目地</td><td>右隅角部</td><td>花崗岩</td><td>方形切石</td><td>同規模</td><td>切石布積</td><td>布積</td></tr> </tbody> </table>

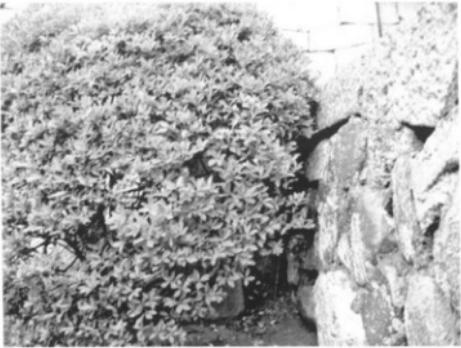
石垣番号	5023	地区	桜ノ馬場	積み方	切石		石垣位置								
石垣部位	内(多聞櫓台)						石積工法	布積							
方位	西						角石 (算木)	左							
角の形状	左隅角	出						右							
上部構造物	-						その他 特記								
転用石	無						刻印	無							
破損状況 と 破損要因	良好	欠損	ズレ	ハラミ	ワレ	欠け 剥離	陥没	崩落	間詰の ヌケ	その他 焼損等	軽微な 変改	破損 状態	影響の 程度	危険度	
	良好									a3	b2	D			
石垣規模	天端長	基底部長	左端高	中央高	右端高	左角勾配	左端勾配	中央勾配	右端勾配	右角勾配					
	0.9	0.95	1.61	-	1.59	86	86	-	90	86					
築造時期	明治以降						改修	基底部							
修理	昭和40~42年(全面修理?)『重要文化財高松城 旧東之丸艮櫓移築修理工事報告書』						文献資料	『旧高松御城全図』							
発掘調査							その他 の調査								
その他 記述 1							その他 記述 2								
破損現状

見えない(樹木の裏側)														
備考	短い石垣のため中央高・中央勾配計測省略							調査年月日		平成16年12月 9日

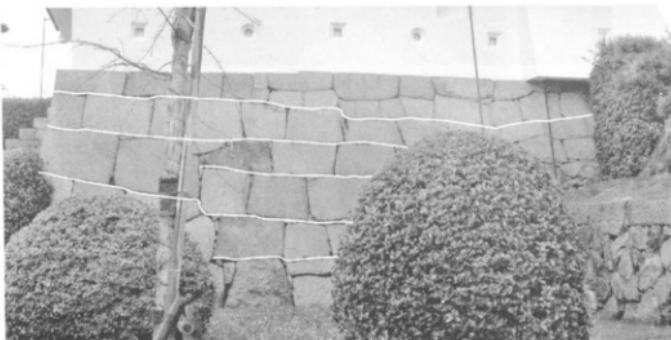
位置・規模等	<ul style="list-style-type: none"> ・本石垣は桜ノ馬場南東部の旧太鼓檜台西面内石垣である。 ・高さは中央部で約3.8m、全長は天端で約11.2mである。 ・勾配は73度とやや緩やかである。 														
積み方・石材等	<ul style="list-style-type: none"> ・石の積み方は花崗岩の切石を用いた布積である。両隅角とも切石を用いて積み上げられている。ノミ仕上げの見られる加工精度の高い石材で積み上げられている。 ・石材は方形で、規模は標準的なものではば揃っている。 ・両隅角とも完成度の高い算木積である。 ・転用石、刻印は見られない。 														
破損状況	<ul style="list-style-type: none"> ・石垣中央上部にワレが見られるが、概ね良好な状態である。 														
石垣の変遷	<ul style="list-style-type: none"> ・『小神野夜話』等の記録から新郭造築期に築造されたと考えられる。 ・昭和42年の艮櫓移築に際して、石垣全体を約1m前面に積み直している。 ・修理に際して根石部分はコンクリートで補強している。 														
目地の状況	<table border="1" style="width: 100%; border-collapse: collapse; text-align: center;"> <thead> <tr> <th>目地の位置、状況</th><th>目地の面傾</th><th>石材種類</th><th>石材形状</th><th>石材規格</th><th>積み方</th><th>目地の発生事由</th></tr> </thead> <tbody> <tr> <td>石垣全面の横目地</td><td>全面</td><td>花崗岩</td><td>方形切石</td><td>ほぼ同規格</td><td>切石布積</td><td>布積</td></tr> </tbody> </table>

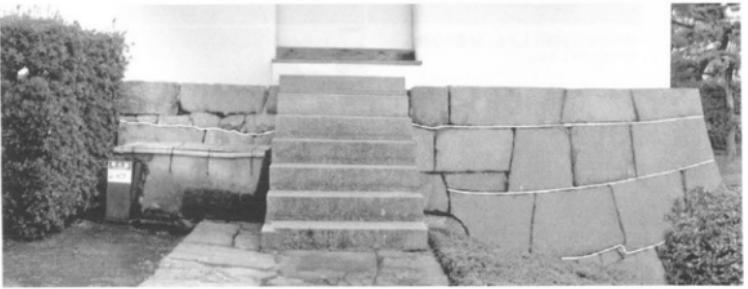
位置・規模等	<ul style="list-style-type: none"> ・本石垣は桜ノ馬場南東部の旧太鼓橋台北面内石垣である。中央の雁木で左右に区分される。 ・高さは左側で約1.5m、右側で約4.0mである。全長は天端で約9.5mである。 ・勾配は左側で86度、右側で83度とやや急である。 														
積み方・石材等	<ul style="list-style-type: none"> ・右の積み方は右半は花崗岩の切石を用いた布積であるが、左半は割石を用いた布積である。ノミ仕上げが見られる加工精度の高い石材で積み上げられている。 ・石材は方形で、規模は標準的なものが多いが、左半ではやや小ぶりなものも多い。 ・隅角とも完成度の高い算木積である。 ・転用石、刻印は見られない。 														
破損状況	<ul style="list-style-type: none"> ・破損は見られず、良好な状態である。 														
石垣の変遷	<ul style="list-style-type: none"> ・『小神野夜話』等の記録から新郭造築期に築造されたと考えられる。 ・昭和42年の良撥移築に際して、石垣全体を約1m前面に積み直している。 ・修理に際して根石部分はコンクリートで補強している。 														
目地の状況	<table border="1" style="width: 100%; border-collapse: collapse; text-align: center;"> <thead> <tr> <th>目地の位置、状況</th><th>目地の両側</th><th>石材種類</th><th>石材形状</th><th>石材規格</th><th>積み方</th><th>目地の発生事由</th></tr> </thead> <tbody> <tr> <td>石垣全面の横目地</td><td>全面</td><td>花崗岩</td><td>方形切石</td><td>ほぼ同規格</td><td>切石布積</td><td>布積</td></tr> </tbody> </table>

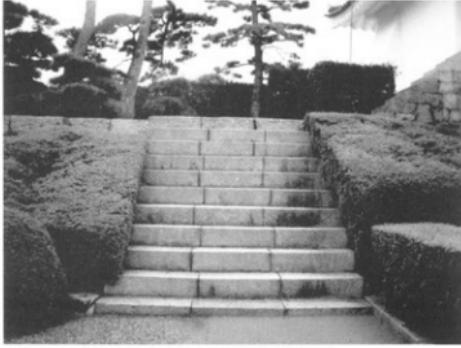
石垣番号	5029	地区	桜ノ馬場	石垣様式	積み方	切石		石垣位置							
石垣部位	石段(後世のもの)					石積工法									
方位	西					角石 (算木)	左								
角の形状	左隅角	出					右								
右隅角	出					その他 特記									
上部構造物	-					石材	花崗岩								
転用石	無					刻印	無								
破損状況 と 破損要因	良好	欠損	ズレ	ハラミ	ワレ	欠け 剥離	陥没	崩落	間詰の ヌケ	その他 焼損等	軽微な 改変	破損 状態	影響の 程度	危険度	
	良好									a3	b2	D			
石垣規模	天端長	基底部長	左端高	中央高		右端高	左角勾配	左端勾配	中央勾配	右端勾配	右角勾配				
	-	3.02	-	0.35		-	-	-	-	-	-				
築造時期	明治以降					改修			基底部						
修理	昭和40~42年(全面新設)『重要文化財高松城旧東之丸艮櫓移築修理工事報告書』					文献資料									
発掘調査						その他 の調査									
その他 記述 1						その他 記述 2									
破損現状

<p>長方形柱状の石を3石づつ積む。後世のものと思われる。</p>														
備考									調査年月日	平成16年12月 9日

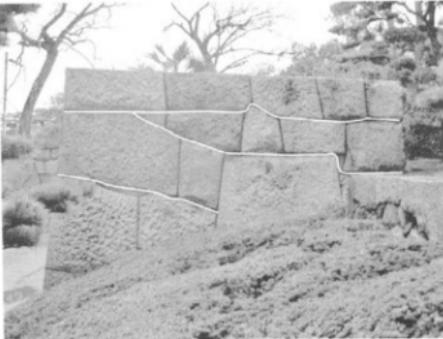
位置・規模等	<ul style="list-style-type: none"> 本石垣は桜ノ馬場東部の太鼓門東側台の南面石垣である。 高さは中央部で約1.8m、全長は天端で約4.5mである。 勾配は87度と急である。 														
積み方・石材等	<ul style="list-style-type: none"> 石の積み方は花崗岩の切石を用いた乱積である。石材全面にノミ仕上げが見られる加工精度の高い切石を幾何学模様になるようにモザイク状に組み込み、合端が噛み合った完成度の高い石垣である。両隅角とも切石を用いて積み上げられている。 石材は多角形のものが多く、規模は大小混在する。 両隅角とも完成度の高い算木積である。 転用石、刻印は見られない。 														
破損状況	<ul style="list-style-type: none"> 破損は見られず、良好な状態である。 														
石垣の変遷	<ul style="list-style-type: none"> 『小神野夜話』等の記録から新郭造築期に築造されたと考えられる。 														
目地の状況	<table border="1" style="width: 100%; border-collapse: collapse;"> <thead> <tr> <th>目地の位置、状況</th><th>目地の両側</th><th>石材種類</th><th>石材形状</th><th>石材規模</th><th>積み方</th><th>目地の発生事由</th></tr> </thead> <tbody> <tr> <td>石垣全面に意匠性のある目地</td><td>全面</td><td>花崗岩</td><td>多角形切石</td><td>大小混在</td><td>切石乱積</td><td>石垣全面に幾何学模様を表す</td></tr> </tbody> </table>

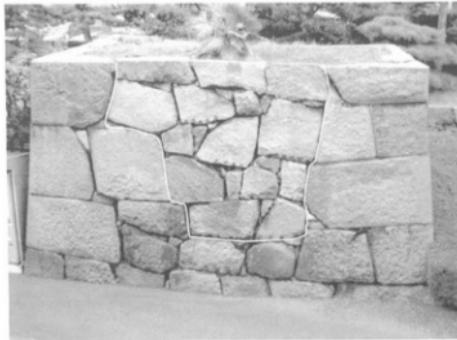
位置・規模等	<ul style="list-style-type: none"> ・本石垣は桜ノ馬場東部の太鼓門東側台の西面石垣である。 ・高さは中央部で約4.1m、全長は天端で約6.8mである。 ・勾配は85度とやや急である。 														
積み方・石材等	<ul style="list-style-type: none"> ・石の積み方は花崗岩の切石を用いた乱積である。両隅角とも切石を用いて積み上げられている。石材の表面にノミ仕上げが見られる。 ・石材は方形で、規模は大小混在する。 ・両隅角とも完成度の高い算木積である。 ・転用石、刻印は見られない。 														
破損状況	<ul style="list-style-type: none"> ・中央部に間詰石のヌケが見られるが、概ね良好な状態である。 														
石垣の変遷	<ul style="list-style-type: none"> ・『小沖野夜話』等の記録から新郭造築期に築造されたと考えられる。 														
目地の状況	<table border="1" style="width: 100%; border-collapse: collapse; text-align: center;"> <thead> <tr> <th>目地の位置、状況</th><th>目地の両側</th><th>石材種類</th><th>石材形状</th><th>石材規模</th><th>積み方</th><th>目地の発生事由</th></tr> </thead> <tbody> <tr> <td>両隅角に至る谷形の目地</td><td>谷形中側 谷形外側</td><td>花崗岩</td><td>方形削石 方形切石</td><td>中側石材が小 ぶり</td><td>側石乱積 切石布縫</td><td>異なる石積工法</td></tr> </tbody> </table> <div style="text-align: center; margin-top: 20px;">

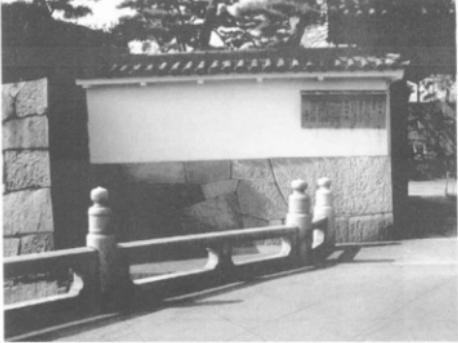
石垣番号	5034	地区	桜ノ馬場	石垣様式	積み方	切石		石垣位置								
石垣部位	門					石積工法	乱積									
方位	東					角石(算木)	左									
角の形状	左隅角 入					右	切石									
右隅角	出					その他 等記										
上部構造物	旭門、櫓					石材	花崗岩									
転用石	無					刻印	無									
破損状況 と 破損要因	良好	欠損	ズレ	ハラミ	フレ	欠け 剥離	陥没	崩落	開詰の ヌク	その他 焼損等	軽微な 変更	破損 状態	影響の 程度	危険度		
	良好									a3	b1	D				
石垣規模	天端長	基底部長	左端高	中央高	右端高	左角勾配	左端勾配	中央勾配	右端勾配	右角勾配						
	5.85	5.5	1.61	1.62	1.59	72	86	85	90	88						
築造時期	新郷造築期					改修			基底部							
修理						文献資料	『小神野夜話』『旧高松御城全図』									
発掘調査						その他 の調査										
その他 記述 1						その他 記述 2										
破損現状

<p>モザイク状の石垣 全面にノミ跡。</p>															
備考									調査年月日	平成16年12月 9日

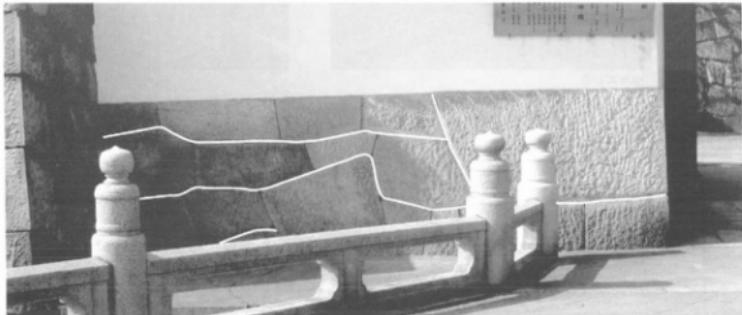
位置・規模等	<ul style="list-style-type: none"> 本石垣は桜ノ馬場東部の旭門南側台の東面石垣である。 高さは中央部で約1.6m、全長は天端で約5.9mである。 勾配は85度とやや急である。
積み方・石材等	<ul style="list-style-type: none"> 石の積み方は花崗岩の切石を用いた乱積である。石材の表面にノミ仕上げが見られ加工精度は高い。目地を生かして意匠的効果を出しており、様々な形状の切石を使用し、亀甲積状に合端を噛み合わせて、丁寧に積む完成度の高い石垣である。右隅角は切石を用いて積み上げられている。左隅角は人積である。 石材は多角形で、規模は大小混在する。 右隅角は完成度の高い算木積である。 転用石、刻印は見られない。
破損状況	<ul style="list-style-type: none"> 破損は見られず、良好な状態である。
石垣の変遷	<ul style="list-style-type: none"> 『小神野夜話』等の記録から新郭造築期に築造されたと考えられる。

目地の位置、状況	目地の両側	石材種類	石材形状	石材規格	積み方	目地の発生事由
石垣全面に意匠性のある目地	全面	花崗岩	多角形切石	大小混在	切石乱積	石垣裏に幾何学模様を表す

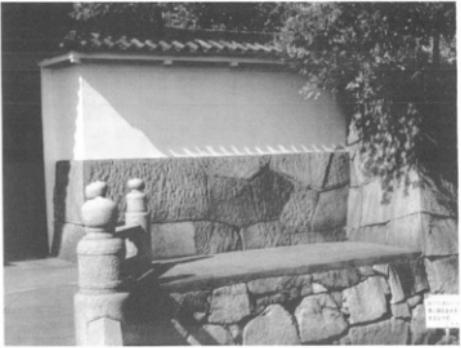
石垣番号	5037	地区	桜ノ馬場	積み方	切石		石垣位置										
石垣部位	門			石積工法	乱積												
方位	東			角石(算木)	左	切石											
角の形状	左隅角 出			右													
右隅角	入			その他 特記													
上部構造物	旭門、櫓			石材	花崗岩												
転用石	無			刻印	無												
蔽掛状況 と 破損要因	良好	欠損	ズレ	ハラミ	ワレ	欠け 剥離	陥没	崩落	間詰の スケ	その他 焼損等	軽微な 改変	破損 状態	影響の 程度	危険度			
	良好									a3	b1	D					
石垣規模	天端長	基底部長	左端高	中央高	右端高	左角勾配	左端勾配	中央勾配	右端勾配	右角勾配							
	5.48	5.32	1.56	1.59	1.64	86	89	89	90	83							
築造時期	新井造築期				改修			基底部									
修理					文献資料	『小神野夜話』『旧高松御城全図』											
発掘調査					その他 の調査												
その他 記述 1					その他 記述 2												
破損現状

<p>モザイク状の石垣全面にノミ跡。</p>																
備考								調査年月日	平成16年12月 9日

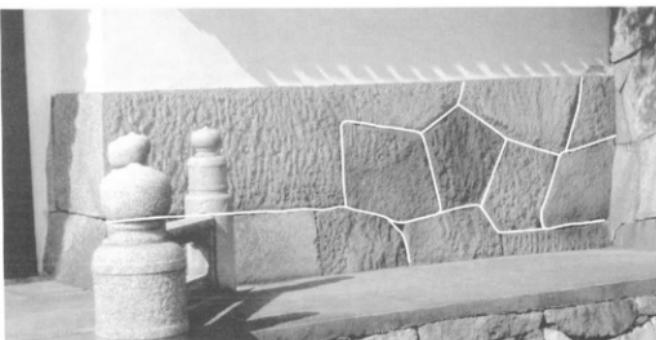
位置、規模等	<ul style="list-style-type: none"> ・本石垣は桜ノ馬場東部の旭門北側台の東面石垣である。 ・高さは中央部で約1.6m、全長は天端で約5.5mである。 ・勾配は89度と急である。 														
積み方、石材等	<ul style="list-style-type: none"> ・石の積み方は花崗岩の切石を用いた乱積である。石材の表面にノミ仕上げが見られ加工精度は高い。目地を生かして意匠的効果を出しておらず、様々な形状の切石を使用し、亀甲積状に合端を噛み合わせて、丁寧に積む完成度の高い石垣である。左隅角は切石を用いて積み上げられている。右隅角は入隅である。 ・石材は多角形で、規格は大小混在する。 ・左隅角は完成度の高い算木積である。 ・転用石、刻印は見られない。 														
破損状況	<ul style="list-style-type: none"> ・破損は見られず、良好な状態である。 														
石垣の変遷	<ul style="list-style-type: none"> ・『小神野夜話』等の記録から新郭造築期に築造されたと考えられる。 														
目地の状況	<table border="1" style="width: 100%; border-collapse: collapse; text-align: center;"> <thead> <tr> <th>目地の位置、状況</th><th>目地の両側</th><th>石材種類</th><th>石材形状</th><th>石材規格</th><th>積み方</th><th>目地の発生事由</th></tr> </thead> <tbody> <tr> <td>石垣全面に意匠性のある目地</td><td>全面</td><td>花崗岩</td><td>多角形切石</td><td>大小混在</td><td>切石乱積</td><td>石垣全面に亀甲等級何字模様を表す</td></tr> </tbody> </table>

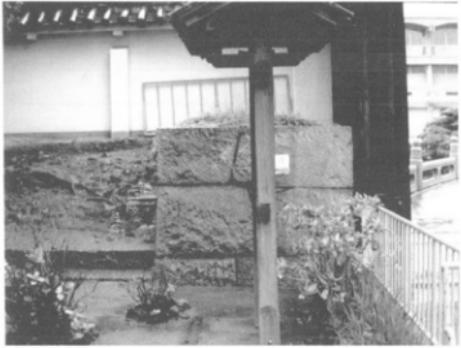
方位	西			角石(算木)	左	切石										
角の形状	左隅角	出			右	切石										
右隅角	出		その他 等記													
上部構造物	旭門			石材	花崗岩											
転用石	無			刻印	無											
破損状況 と 破損要因	良好	欠損	ズレ	ハラミ	ワレ	欠け 剥離	陥没	崩落	間詰の ヌケ	その他 焼損等	軽微な 変更	破損 状態	影響の 程度	危険度		
	良好										a3	b2	D			
石垣規模	天端長	基底部長	左端高	中央高	右端高	左角勾配	左端勾配	中央勾配	右端勾配	右角勾配						
	3.43/1.92	1.99	0.22/1.52	-	1.46	88	90	88	87	88						
築造時期	新井造築期				改修		基底部									
修理					文献資料		『小神野夜話』『旧高松御城全図』									
発掘調査					その他 の調査											
その他 記述 1					その他 記述 2											
破損現状

全面ノミ仕上げ															
備考	短い石垣のため中央高省略							調査年月日	平成16年12月 9日

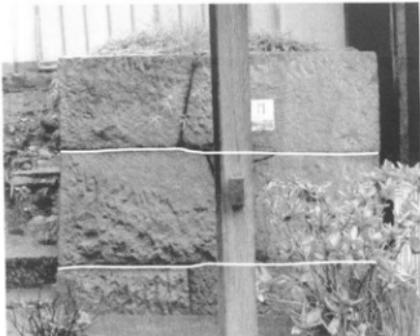
位置・規模等	<ul style="list-style-type: none"> ・本石垣は桜ノ馬場東部の旭門北側台の西面石垣である。 ・高さは約1.5m、全長は約1.9mである。 ・勾配は88度と急である。
積み方・石材等	<ul style="list-style-type: none"> ・石の積み方は花崗岩の切石を用いた布積である。両隅角とも切石を用いて積み上げられている。石材の表面には全面にノミ仕上げが見られる。 ・石材は方形で、規模はやや大ぶりなものでほぼ揃っている。 ・両隅角とも完成度の高い算木積である。 ・転用石、刻印は見られない。
破損状況	<ul style="list-style-type: none"> ・破損は見られず、良好な状態である。
石垣の変遷	<ul style="list-style-type: none"> ・『小神野夜話』等の記録から新郭造築期に築造されたと考えられる。

目地の状況	目地の位置・状況	目地の両側	石材種類	石材形状	石材規模	積み方	目地の発生事由
	石垣全面の横目地	全面	花崗岩	方形切石	同規模	切石布積	布積

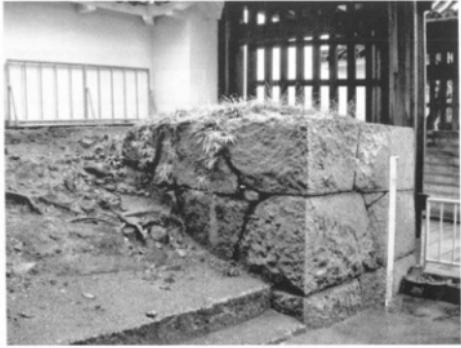
石垣番号	5039	地区	桜ノ馬場	積み方	切石		石垣位置														
石垣部位	門						石積工法	布積													
方位	北						角石(算木)	左													
角の形状	左隅角	すりつけ					右	切石													
上部構造物	太鼓御門						その他 特記														
転用石	無						石材	花崗岩													
破損状況 と 破損要因	良好	欠損	ズレ	ハラミ	ワレ	欠け 剥離	陥没	崩落	間詰の ヌケ	その他 焼損等	軽微な 改変	破損 状態	影響の 程度	危険度							
石垣規模	天端長 2.15	基底部長 -	左端高 0.34	中央高 -	右端高 1.52	左角勾配 -	左端勾配 87	中央勾配 88	右端勾配 89	右角勾配 88		a3	b2	D							
築造時期	新郭造築期						改修	基底部													
修理							文献資料	『小神野夜話』『旧高松御城全図』													
発掘調査							その他 の調査														
その他 記述 1							その他 記述 2														
破損現状

<p>全面ノミ仕上げ。正面（右）に比べるとやや雑な仕上げ。</p>																				
備考	短い石垣のため中央高省略、すり付け							調査年月日		平成16年12月 9日

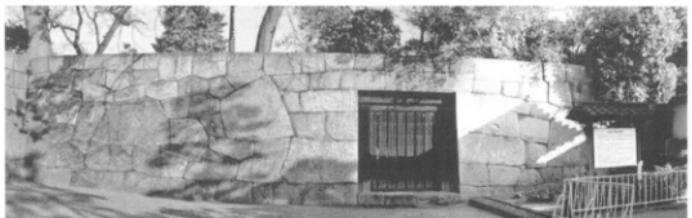
石垣番号	5040	地区	桜ノ馬場	石垣様式	積み方	切石		石垣位置									
	石垣部位	櫓形			石積工法	乱積											
方位	南				角石	左											
角の形状	左隅角	入			右	切石											
	右隅角	出			その他 特記												
上部構造物	塀、堀門				石材	花崗岩											
転用石	無				刻印	無											
破損状況 と 破損要因	良好	欠損	ズレ	ハラミ	ワレ	欠け 剥離	陥没	崩落	間詰の ヌケ	その他 焼損等	軽微な 改変	破損 状態					
	良好									a3	b1	D					
石垣規模	天端長	基底部長	左端高	中央高	右端高	左角勾配	左端勾配	中央勾配	右端勾配	右角勾配							
	右	1.77	2.22	2.89	-	3.57	-	-	-	81	76						
	左	21.99	17.83	4.37	4.42	4.16	80	83	85	-	-						
築造時期	新井造築期				改修			基底部									
修理					文献資料	『小神野夜話』『旧高松御城全図』											
発掘調査					その他 の調査												
その他 記述 1					その他 記述 2												
破損現状

<p>ノミ跡多い。モザイク状の石垣。</p>

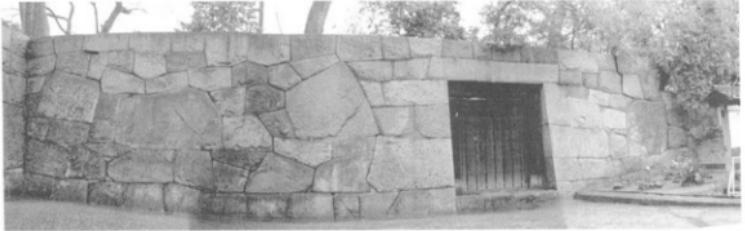
位置・規模等	<ul style="list-style-type: none"> 本石垣は桜ノ馬場東部の樹形南面石垣である。中央やや右寄りにトンネル状の開口部を持つ。 高さは中央部で約4.4m、全長は天端で約23.8mである。 勾配は88度と急である。
積み方・石材等	<ul style="list-style-type: none"> 石の積み方は花崗岩の切石を用いた乱積である。石材の表面にノミ仕上げが見られ加工精度は高い。目地を生かして意匠の効果を出しており、様々な形状の切石を使用し、亀甲積状に合端を噛み合わせて、丁寧に積む完成度の高い石垣である。両隅角とも入隅である。 石材は多角形で、規模は大小混在する。 右隅角は完成度の高い算木積である。 転用石、刻印は見られない。
破損状況	<ul style="list-style-type: none"> 破損は見られず、良好な状態である。
石垣の変遷	<ul style="list-style-type: none"> 『小神野夜話』等の記録から新郭造築期に築造されたと考えられる。

目地の状況	<table border="1" style="width: 100%; border-collapse: collapse;"> <thead> <tr> <th style="text-align: left; padding: 2px;">目地の位置、状況</th><th style="text-align: left; padding: 2px;">目地の両側</th><th style="text-align: left; padding: 2px;">石材種類</th><th style="text-align: left; padding: 2px;">石材形状</th><th style="text-align: left; padding: 2px;">石材規模</th><th style="text-align: left; padding: 2px;">積み方</th><th style="text-align: left; padding: 2px;">目地の発生事由</th></tr> </thead> <tbody> <tr> <td style="padding: 2px;">開口部を除く石垣全面に 意匠性のある目地</td><td style="padding: 2px;">全面</td><td style="padding: 2px;">花崗岩</td><td style="padding: 2px;">多角形切石</td><td style="padding: 2px;">大小混在</td><td style="padding: 2px;">切石乱積</td><td style="padding: 2px;">大石の点在等形式的 複雑を表す</td></tr> </tbody> </table>

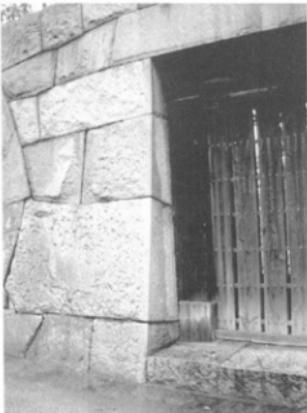
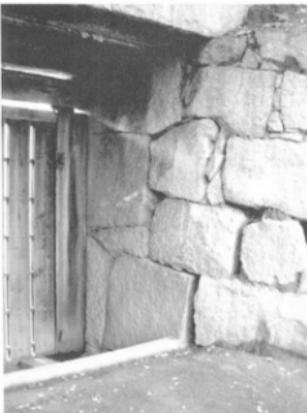
石垣番号	5041	地区	桜ノ馬場	積み方	割石		石垣位置													
石垣部位	門			石積工法	布積															
方位	東			角石(算木)	左	切石														
角の形状	左隅角	出		右	算木にならない															
上部構造物	埋門			その他特記																
軸用石	無			石材	花崗岩															
破損状況 と 破損要因	良好	欠損	ズレ	ハラミ	ワレ	欠け剥離	陥没	崩落	間詰のヌケ	その他焼損等	軽微な改変	破損状態	影響の程度	危険度						
良好										a3	b1	D								
石垣規模	天端長	基底部長	左端高	中央高	右端高	左角勾配	左端勾配	中央勾配	右端勾配	右角勾配										
	2.34	2.36	3.03	-	2.46	86	90	89	88	90										
築造時期	新郭造築期				改修	基底部														
修理					文献資料	『小神野夜話』『旧高松御城全図』														
発掘調査					その他調査															
その他 記述 1					その他記述 2															
破損現状

<p>表に比べて裏側の加工度は低い</p>																			
備考	短い石垣のため中央高省略							調査年月日	平成16年12月 9日

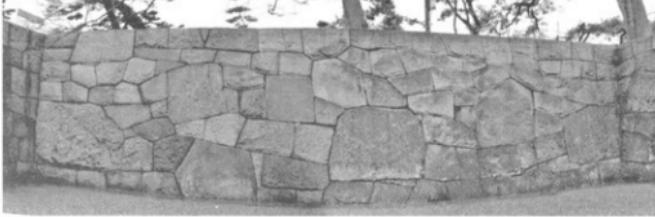
石垣番号	5042	地区	桜ノ馬場	石垣様式	積み方	切石		石垣位置							
石垣部位	櫛形				石積工法	乱積									
方位	東				角石(算木)	左									
角の形状	左隅角	入			右										
	右隅角	入			その他 特記										
上部構造物	壁				石材	花崗岩									
転用石	無				刻印	無									
破損状況 と 破損要因	良好	欠損	ズレ	ハラミ	ワレ	欠け 剥離	陥没	崩落	間詰の ヌケ	その他 焼損等	軽微な 改変	破損 状態	影響の 程度	危険度	
	良好									a3	b1	D			
石垣規模	天端長	基底部長	左端高	中央高	右端高	左角勾配	左端勾配	中央勾配	右端勾配	右角勾配					
	16.49	15.62	4.35	4.33	4.42	81	84	83	87	80					
築造時期	新郭造築期				改修			基底部							
修理					文献資料	『小神野夜話』『旧高松御城全図』									
発掘調査					その他 の調査										
その他 記述 1					その他 記述 2										
破損現状

<p>モザイク状の石垣。全面にノミ跡。</p>														
備考									調査年月日	平成16年12月 9日

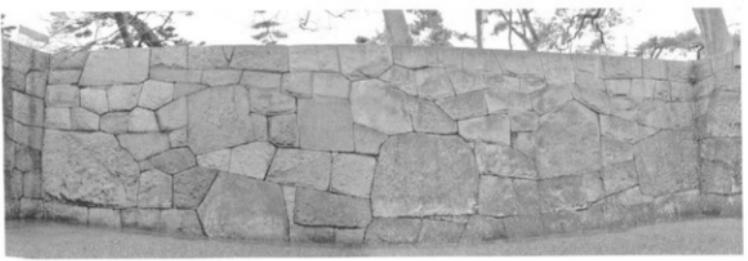
位置・規模等	<ul style="list-style-type: none"> 本石垣は桜ノ馬場東部の楕形東面石垣である。旭門から入って正面の石垣である。 高さは中央部で約4.3m、全長は天端で約16.5mである。 勾配は83度とやや急である。 														
積み方・石材等	<ul style="list-style-type: none"> 石の積み方は花崗岩の切石を用いた乱積である。石材の表面にノミ仕上げが見られ加工精度は高い。目地を生かして意匠的効果を出しており、様々な形状の切石を使用し、亀甲積状に合瀬を噛み合わせて、丁寧に積む完成度の高い石垣である。両隅角とも人彫である。 石材は多角形で、規格は大小混在する。 右隅角は完成度の高い算木積である。 転用石、刻印は見られない。 														
破損状況	<ul style="list-style-type: none"> 破損は見られず、良好な状態である。 														
石垣の変遷	<ul style="list-style-type: none"> 『小神野夜話』等の記録から新郭造築期に築造されたと考えられる。 														
目地の状況	<table border="1" style="width: 100%; border-collapse: collapse; text-align: center;"> <thead> <tr> <th>目地の位置、状況</th><th>目地の両側</th><th>石材種類</th><th>石材形状</th><th>石材規格</th><th>積み方</th><th>目地の発生事由</th></tr> </thead> <tbody> <tr> <td>石垣全面に意匠性のある目地</td><td>全面</td><td>花崗岩</td><td>多角形切石</td><td>大小混在</td><td>切石乱積</td><td>大石の点在等形式的 痕跡を表す</td></tr> </tbody> </table>

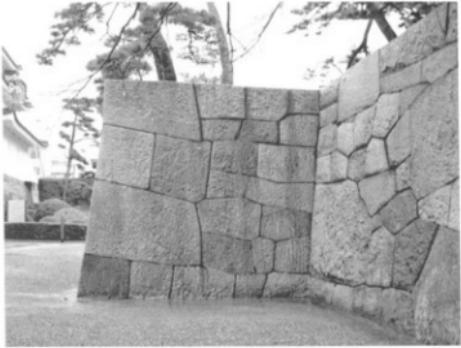
石垣番号	5043	地区	桜ノ馬場		石垣様式	積み方	切石		石垣位置								
石垣部位	門					石積工法	布積										
方位	北					角石(算木)	左	切石									
角の形状	左隅角 出					右石	右										
右隅角	入					その他 特記											
上部構造物	太鼓門					石材	花崗岩										
軸用石	無					刻印	無										
破損状況 と 破損要因	良好	欠損	ズレ	ハラミ	ツレ	欠け 剥離	陥没	崩落	開詰の ヌケ	その他 焼損等	軽微な 変更	破損 状態	影響の 程度	危険度			
	良好									a3	b1	D					
石垣規模	天端長		基底部長		左端高		中央高		右端高	左角勾配	左端勾配	中央勾配	右端勾配	右角勾配			
	4.52		4.53		4.3		4.31		4.32	79	82	83	83	81			
築造時期	新郭造築期					改修		基底部									
修理						文献資料		『小神野夜話』『旧高松御城全図』									
発掘調査						その他 の調査											
その他 記述 1						その他 記述 2											
破損現状

<p>大石材使用 ノミ跡あり。モザイク状の石垣。</p>																
備考									調査年月日	平成16年12月 9日

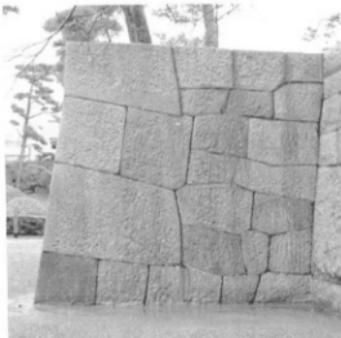
位置・規模等	<ul style="list-style-type: none"> 本石垣は桜ノ馬場東部の太鼓門西側台の北面石垣である。 高さは中央部で約4.3m、全長は天端で約4.5mである。 勾配は83度とやや急である。 														
積み方・石材等	<ul style="list-style-type: none"> 石の積み方は花崗岩の切石を用いた乱積である。左隅角は切石を用いて積み上げられている。右隅角は入隅である。 石材は多角形で、規模は大小混在する。 左隅角は完成度の高い算木積である。 転用石、刻印は見られない。 														
破損状況	<ul style="list-style-type: none"> 破損は見られず、良好な状態である。 														
石垣の変遷	<ul style="list-style-type: none"> 『小神野夜話』等の記録から新郭造築期に築造されたと考えられる。 														
目地の状況	<table border="1" style="width: 100%; border-collapse: collapse;"> <thead> <tr> <th>目地の位置・状況</th><th>目地の両側</th><th>石材種類</th><th>石材形状</th><th>石材規模</th><th>積み方</th><th>目地の発生事由</th></tr> </thead> <tbody> <tr> <td>石垣全面に意匠性のある 目地</td><td>全面</td><td>花崗岩</td><td>多角形切石</td><td>大小混在</td><td>切石布積</td><td>布積</td></tr> </tbody> </table>

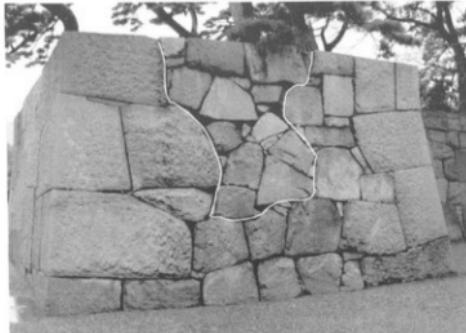
位置・規模等	<ul style="list-style-type: none"> 本石垣は桜ノ馬場東部の太鼓門西側台の東面石垣である。 高さは中央部で約4.2m、全長は天端で約6.8mである。 勾配は85度とやや急である。 														
積み方・石材等	<ul style="list-style-type: none"> 石の積み方は花崗岩の切石を用いた乱積である。両隅角とも切石を用いて積み上げられている。石材の表面にノミ仕上げが見られる。 石材は方形で、規模は大小混在する。 両隅角とも完成度の高い算木積である。 転用石、刻印は見られない。 														
破損状況	<ul style="list-style-type: none"> 中央部に凸凹が見られ、戦災による影響を受けていることも考えられる。 														
石垣の変遷	<ul style="list-style-type: none"> 『小神野夜話』等の記録から新郭造築期に築造されたと考えられる。 														
目地の状況	<table border="1" style="width: 100%; border-collapse: collapse;"> <thead> <tr> <th>目地の位置・状況</th><th>目地の両側</th><th>石材種類</th><th>石材形状</th><th>石材規模</th><th>積み方</th><th>目地の発生事由</th></tr> </thead> <tbody> <tr> <td>両隅角に至る谷形の目地</td><td>谷形中側 谷形外側</td><td>花崗岩 花崗岩</td><td>方形割石 方形切石</td><td>中側石材が小 ぶり</td><td>割石乱積 切石布積</td><td>異なる工法による箇 造時のもの</td></tr> </tbody> </table>

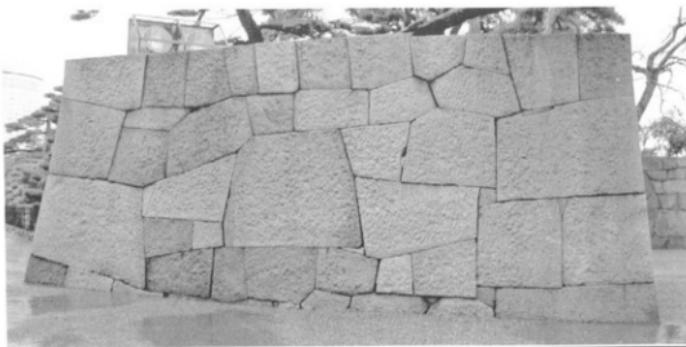
位置・規模等	<ul style="list-style-type: none"> ・本石垣は桜ノ馬場東部の太鼓門西側台の南面石垣である。 ・高さは中央部で約4.0m、全長は天端で約9.5mである。 ・勾配は85度とやや急である。
積み方・石材等	<ul style="list-style-type: none"> ・石の積み方は花崗岩の切石を用いた乱積である。石材の表面にノミ仕上げが見られ加工精度は高い。目地を生かして意匠的効果を出しておらず、様々な形状の切石を使用し、亀甲積状に合端を噛み合わせて、丁寧に積む完成度の高い石垣である。両隅角とも切石によって積み上げられている。 ・石材は多角形で、規模は大小混在する。 ・両隅角とも完成度の高い算木積である。 ・転用石、刻印は見られない。
破損状況	<ul style="list-style-type: none"> ・天端石にズレが見られるが、概ね良好な状態である。
石垣の変遷	<ul style="list-style-type: none"> ・『小神野夜話』等の記録から新堺造築期に築造されたと考えられる。

目地の状況	目地の位置、状況					
	目地の両側	石材種類	石材形状	石材規格	積み方	目地の発生事由
	石垣全面に意匠性のある目地	全面	花崗岩	多角形切石	大小混在	切石乱積 大石の配置天端の定形等形式的構様

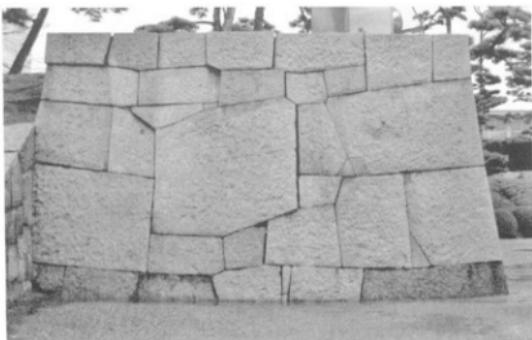
位置・規模等	<ul style="list-style-type: none"> ・本石垣は桜ノ馬場東部の太鼓門西側台の西面石垣である。 ・高さは中央部で約4.2m、全長は天端で約6.9mである。 ・勾配は83度である。
積み方・石材等	<ul style="list-style-type: none"> ・石の積み方は花崗岩の切石を用いた乱積である。石材の表面にノミ仕上げが見られ加工精度は高い。目地を生かして意匠の効果を出しておらず、様々な形状の切石を使用し、亀甲積状に合端を噛み合わせて、丁寧に積む完成度の高い石垣である。両隅角とも切石によって積み上げられている。 ・石材は多角形で、規模は大小混在する。 ・右隅角は切石を用いて積み上げられている。左隅角は入隅である。左隅角は完成度の高い算木積である。 ・転用石、刻印は見られない。
破損状況	<ul style="list-style-type: none"> ・天端石材にズレがみられるが、概ね良好な状態である。
石垣の変遷	<ul style="list-style-type: none"> ・新郭築造当時のものと考えられる。

目地の状況	目地の位置、状況					
	目地の両側	石材種類	石材形状	石材規模	積み方	目地の発生事由
	石垣全面に意匠性のある目地	全面	花崗岩	多角形切石	大小混在	切石乱積 大石配置、天端の定形等形式的模様

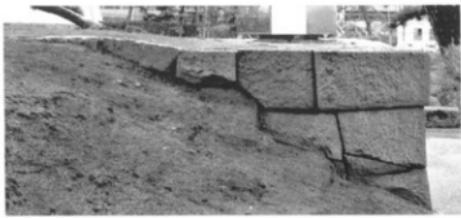
全面ノミ跡															
備考	短い石垣のため中央高省略								調査年月日	平成16年12月 9日

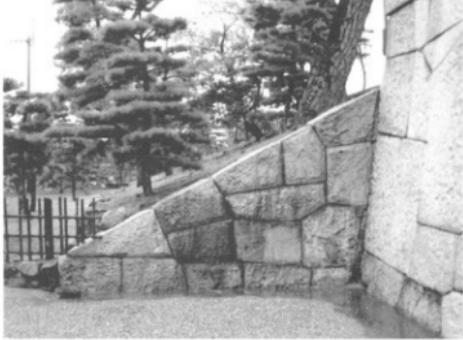
<p>全面ノミ跡</p>													
備考								調査年月日		平成16年12月 9日

位置・規模等	<ul style="list-style-type: none"> 本石垣は桜ノ馬場東部の南面内石垣である。 高さは右端で約2.7m、全長は天端で約4.0mである。 勾配は88度と急である。
積み方・石材等	<ul style="list-style-type: none"> 石の積み方は花崗岩の切石を用いた乱積である。右隅角は入隅で、左隅角は地盤にすり付く。石村の表面にはノミ仕上げが見られる。 石材は方形で、規模は標準的なものでほぼ揃っている。 転用石、刻印は見られない。 目地は見られない。
破損状況	<ul style="list-style-type: none"> 破損は見られず、良好な状態である。
石垣の変遷	<ul style="list-style-type: none"> 『小神野夜話』等の記録から、新郭造築期に築造されたと考えられる。 昭和48年度に全面解体修理されている。 修理に際して根石部分はコンクリートにより補強されている。
目地の状況

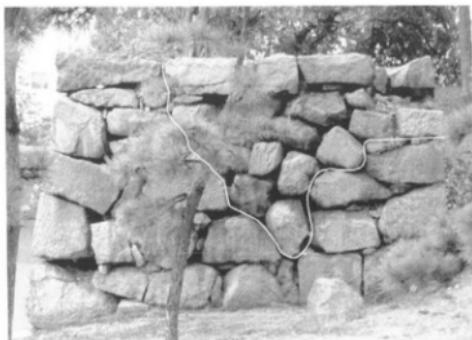
位置・規模等	<ul style="list-style-type: none"> ・本石垣は桜ノ馬場東北部の西面内石垣である。 ・高さは中央部で約2.6m、全長は天端で約4.0mである。 ・勾配は87度と急である。 														
積み方・石材等	<ul style="list-style-type: none"> ・石の積み方は花崗岩の割石を用いた乱積である。両隅角とも割石を用いて積み上げられている。 ・石材は方形で、規模はやや小ぶりのものが多い。天端はやや扁平の石材が積まれている。 ・両隅角とも完成度の低い算木積である。 ・転用石、刻印は見られない。 														
破損状況	<ul style="list-style-type: none"> ・間詰石のヌケが多く、中央部分ではハラミによる石垣の変形が見られる。 														
石垣の変遷	<ul style="list-style-type: none"> ・『小神野夜話』等の記録から、新郭造築期に築造されたと考えられる。 														
目地の状況	<table border="1" style="width: 100%; border-collapse: collapse; text-align: center;"> <thead> <tr> <th>目地の位置・状況</th><th>目地の側面</th><th>石材種類</th><th>石材形状</th><th>石材規模</th><th>積み方</th><th>目地の発生事由</th></tr> </thead> <tbody> <tr> <td>左隅角近傍から右隅角上 縦に至る谷形の目地</td><td>谷形中側 谷形外側</td><td>花崗岩</td><td>方形割石丸み 方形割石</td><td>中側石材が小 ぶり</td><td>割石谷積 割石布積</td><td>谷形部の積み直しか 築造時のもの</td></tr> </tbody> </table>
