# 史跡 韮山反射炉

NIRAYAMA  
REVERBERATORY FURNACE  
保存修理事業報告書

平成元年3月

静岡県韮山町  
NIRAYAMA TOWN  
SHIZUOKA PREFECTURE  
JAPAN  
1989

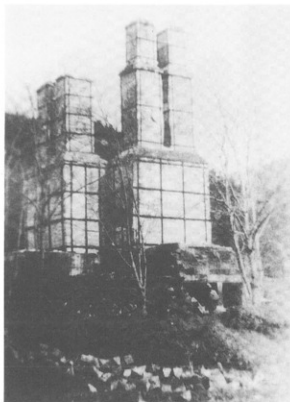
写真-21 北伊豆地震崩壊直後の反射炉

第1章記載のとおり、明治42年（1909年）に陸軍省によって実施した修理事業の効果は、その後の炉体保全に顕著に現われている。即ち、大正12年（1923年）9月1日発生の関東大震災においては、外観上で煉瓦及び石積み部に若干のズレが生じた程度の被害にとどまり、更には昭和5年（1930年）11月26日の北伊豆地震（マグニチュード7.3、震度VI烈震）に際しても、近隣町村の蒙った大被害の中で、葦山反射炉は、北炉の2基に、煙突最上段部の崩落と、南北両炉の煙突内部に亀裂を生じた被害こそ受けたが、炉体倒壊の事態からは免れている。

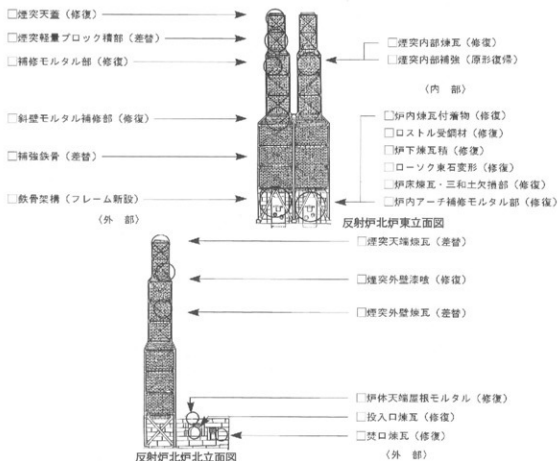
図 - 17 設計基本方針

この調査結果によると過去における近域地震の影響による煙突煉瓦積部の傾斜変形がみられ、煉瓦・目地の風化は予想以上に著しく、煉瓦と目地の接着力への期待は薄くまた煙突外面及び内面には、大小無数の縦亀裂、せん断亀裂が発生しており、反射炉を組積造とは見なせない状態であった。その他、補強鉄骨の発錆に伴う一部欠損、破断も認められ、耐震性能の著しい低下が認められた。振動調査においても、反射炉の固有振動数が2～3 Hzであり、煉瓦、目地の風化や亀裂に伴う炉全体の剛性の低下が認められた。また、地盤調査結果によれば、岩盤が深さ6～9 mにあるが、中間は砂礫層となっており、軟質地盤といえる。よって、現在の反射炉につ

- ①風化35mm以上の煉瓦部分及び既存補修モルタル部分の煉瓦を新しく製作した煉瓦で差し替えると共に北炉疑似煉瓦部を補修用煉瓦で積み替える
- ②剥離及び基準面より5mm以上浸食している煉瓦目地に、セメントモルタルを、充填補強する
- ③残存する漆喰は、ステンレスピン止め及び高粘度エポキシ樹脂を充填して保存する
- ④煉瓦、伊豆石表面に、風化防止のために無機質の浸透性含浸剤を塗布する
- ⑤煙突内部の亀裂部にモルタルを充填し、更にセメントスラリー、エポキシ樹脂注入剤で補強する。従って既存の補強用木製枠は、除去する
- ⑥炉体天端は、上部外周2段の伊豆石をステンレス棒（内部挿入）により補強した後、炉体内部の空隙をセメントスラリーで充填し、ガラスクロス補強のコンクリート押え防水仕上げとする
- ⑦炉下東石は、根巻きコンクリートで補強する
- ⑧炉床の表層部分（三和土）は、欠損部を修理する

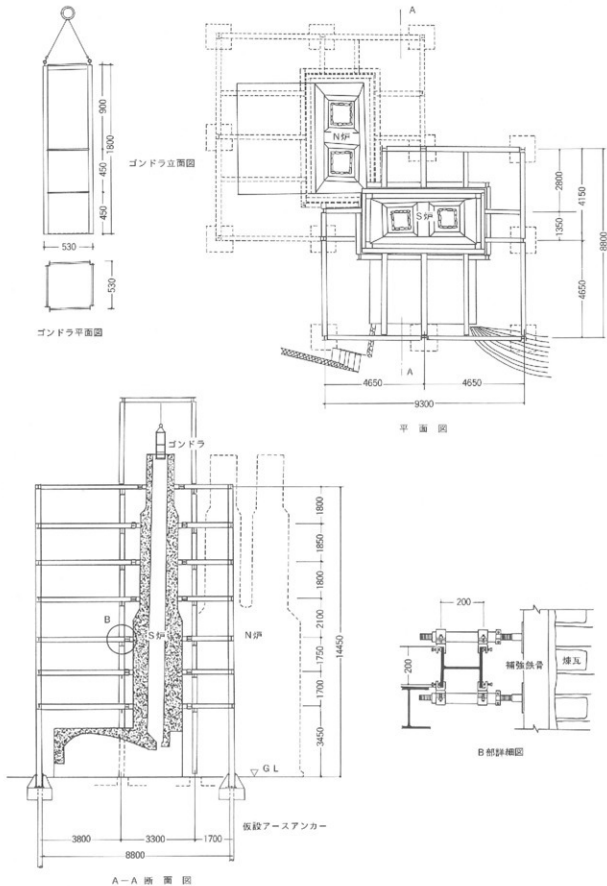
図-29 特殊板設用鉄骨 (単位: mm)

昭和32年補強鉄骨を解体し、新しい補強鉄骨と差し替える期間、反射炉は、一時地震に対して無防備な状態になる。このため、反射炉の周囲に特殊仮設用鉄骨を組み立て、この鉄骨と反射炉の間に補強ジャッキを固定して、地震時の倒壊を防止した。位置関係、補強ジャッキ方法を図29に示す。

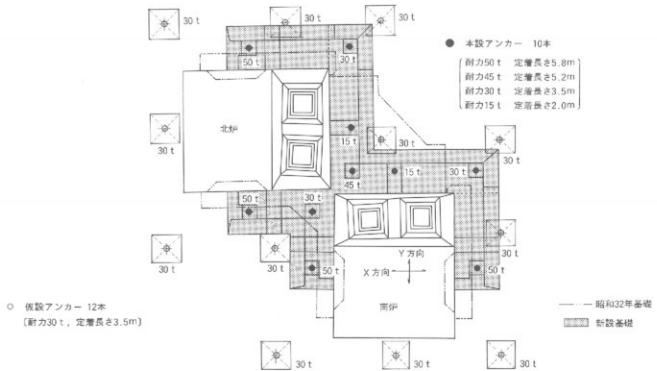
図-34 基礎伏図

設計図による位置は図34による。

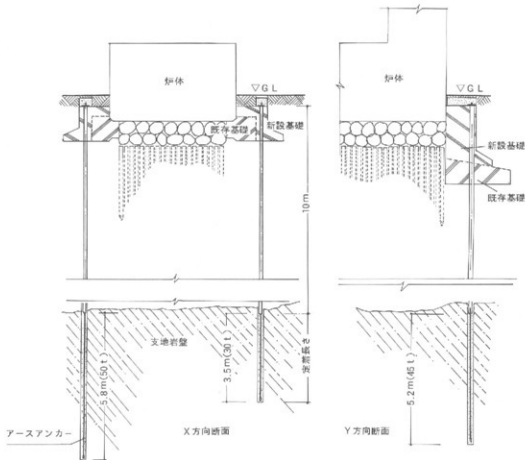
図-35 基礎断面

昭和32年の基礎は、反射炉のロッキングに伴う揚力に抵抗するためベタ基礎相当の床スラブが施工されていた。この工区で、掘削時炉体基礎下の大玉石が、部分的に20~30cm外へ突出しており基礎の配筋と交差することが判明したため、コンクリート基礎の幅を外側へ25cm拡張し、構造配筋を移動させ、この隙間のアンカーボルト廻りについては配筋方法を変更した。また、大玉石下面と根切り底との間約60cmは地盤が直接露出し(図35)、玉石のせり出しの状態からなんらかの仮補強が必要と予想されたが、基礎廻り調査から創建当初に松杭が密実に打込まれ反射炉の荷重を直接支えていることが確認されたため、特別な仮補強対策は施さなかった。

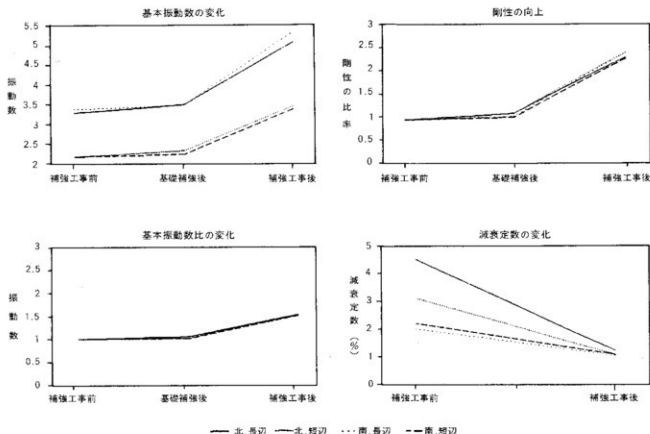
図-54 反射炉振動特性の変化

工事によって、反射炉の補強効果がどの程度高まったかを確認する方法として、常時微動測定を採用し、この測定結果から剛性の変化を追ってみた。剛性は工事前を1とすると、工事後、2.4となっている。

図54は補強工事前、基礎部の補強工事後、炉体の補強工事後の基本振動数の変化を示したものである。反射炉の基本振動数は、補強工事の各ステップ毎に振動数が高くなっていることが明瞭で、補強工事前と工事後の振動数の比から反射炉の全体的な剛性は各々約2.4倍に増加したと判断できる。

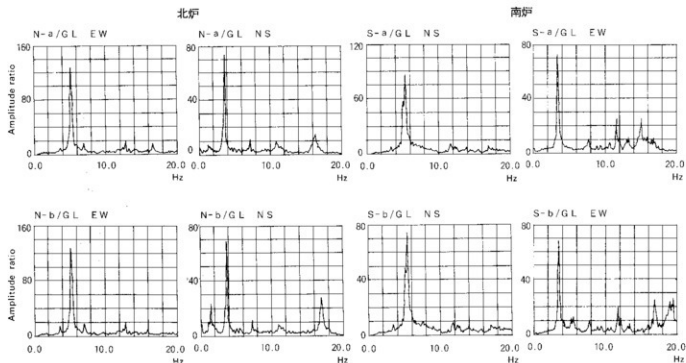
図55 波形解析結果例(スペクトル比:反射炉の頂部/地盤上)

以上検討比較した基本振動特性については、北炉、南炉に顕著な差異は認められなかったが、高次振動特性には若干の差がみられた。補強工事後の煙突頂部のスペクトルを図55として示す。南炉の場合は、高次の振動数を示すピークが明瞭に認められるが北炉の場合は、短辺方向にみられるもののピーク高さは低く、長辺方向では高次振動を示すピークは現状では判定できない。

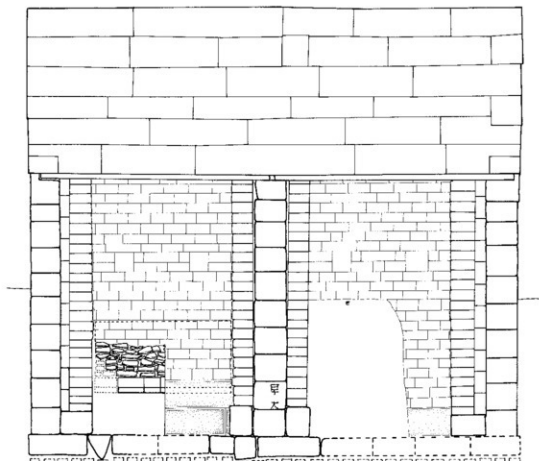
図-74 北炉下焚口部 正面見通し図

石柱の下から2段目には、一見「早大」と判読される2文字が彫られていた。この刻文は、右に寄っていることや、2文字目の第2画が切られていることなどから、2次利用されたものとみられるが、文字の意味も含めてははっきりしない(図74)。

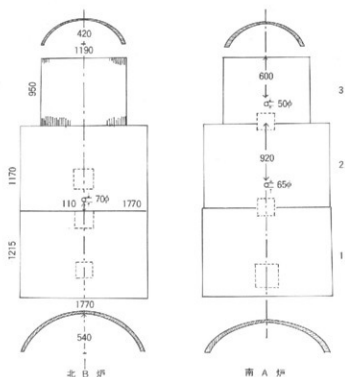
図-79 半月鉄板形状図

炉下の半月鉄板は、全面に赤錆を生じ、東石との間など湿気を含む箇所は部分的に、鉄の表層が剥離していた。鉄板は、全面に赤錆を生じ、東石との間など湿気を含む箇所は部分的に、鉄の表層が剥離していた。伊豆石の東石は、部分的に亀裂が生じ、かつ多少傾き、位置ズレを生じた形跡がみられた。東石の傾きについて方向性を実測したが、東石自体が不整形で正確な長方体でないため明確な結論は、得られなかった。なお、東石の損傷(亀裂、頭部かいもの石の破損)は、2～3割程度であった。

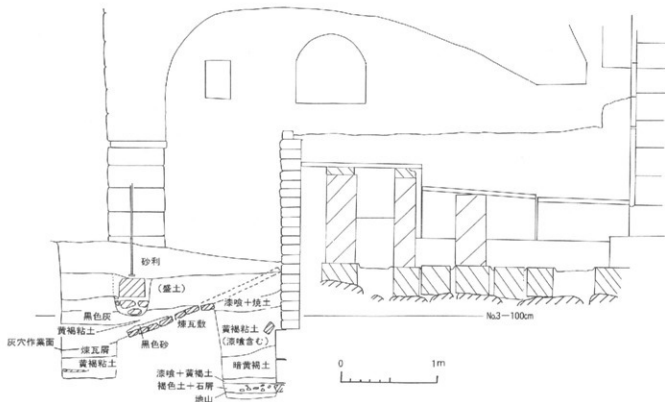
图-81 北A炉 炉下・下焚口

掘削してこの状況を見ると図81のように柵の地表面下50cmには、コンクリート柱が横に並べられ、その下に安山岩を敷いている。コンクリート柱上方には鉄柵が設置してあるが、コンクリート柱は傾斜している。さらに、鉄柵の内側、中央石柱の両側と左右石柱の内側には4本の赤煉瓦控柱があったが、これも下位の土層が二次的な灰層を主とするため傾斜し、現状はほとんど用をなしていなかった。煉瓦控柱は、現代の赤煉瓦が使用されていることから昭和32年工事、また鉄柵は、古写真等から明治年間工事によるものと思われる。

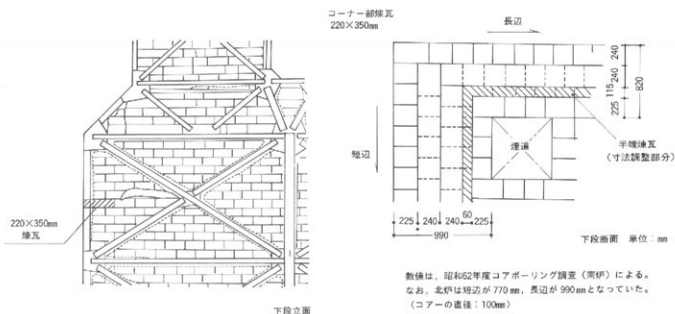
図-84 煙突下段 (立面, 断面)

下段部(段数50段、肩部4段)の煉瓦は、コアーポリング調査(写真169参照)によると、短辺方向が煉瓦3.5枚分厚さ820mmで、外側から約220mmの2枚があり、次に半端煉瓦があり最後に220mmの煉瓦が積んである。長辺方向は、煉瓦4.5枚分厚さ990mmで、外側から220角の煉瓦が3枚あり、次に半端煉瓦があり最後に220mmの煉瓦が積んである。

いずれも内側の220角の煉瓦の手前に半端煉瓦があ

り、この半端煉瓦廻りの目地部分に目地材が損失した空隙が、集中していた。この部分で半端煉瓦をつかったのは、おそらく寸法をここで調整したものと推測される。

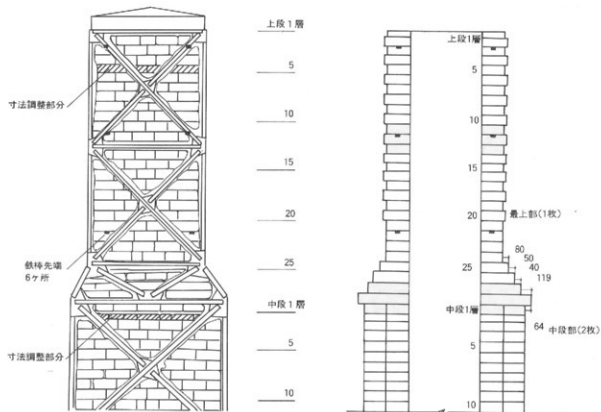
図-85 煙突中段上段（立面、断面）

構造上重要な目地は、いわゆる泥目地で、平均6～9mm幅であった。目地は、うすいピンク色をしており、耐火煉瓦の原料粘土を用いたと推測される。付着状況は、湿気をおび、うすい板状になっているものが多く、煉瓦を取りはずすと、くだけてポロポロとなり、小さなかたまりとなった。

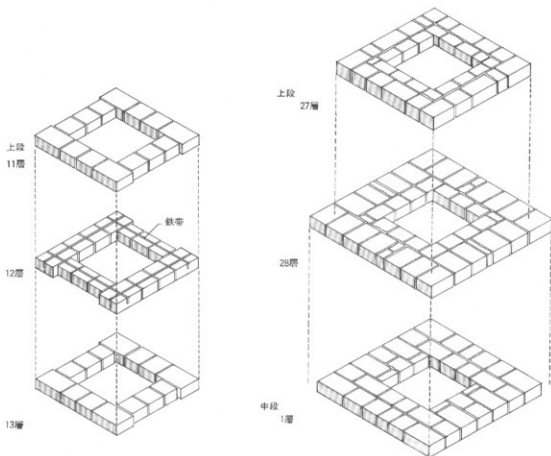
図-86 煙突中段上段の煉瓦積み

これは『鉄埴御鑑図』による最上外部の縦補強鉄帯の水平連結材と判断される（図86）。なお、縦補強鉄帯は各面に2本図示され、葦山反射炉では、これを忠実に守っていたことになる。鉄棒の直交の納まりは、下の煉瓦を欠きこむ場合、直交辺は、上の煉瓦を欠きこむか、あるいは、縦横の溝の深さを違えるなどの工夫がみられた。鉄棒の端部は、縦の鉄帯をいれる細工が施されて二股に分かれていた。
