# 史跡備中松山城跡

石垣修理・調査報告書 其ノ一

小松山城跡 懸曲輪馬廻し石垣

岡山県高梁市教育委員会

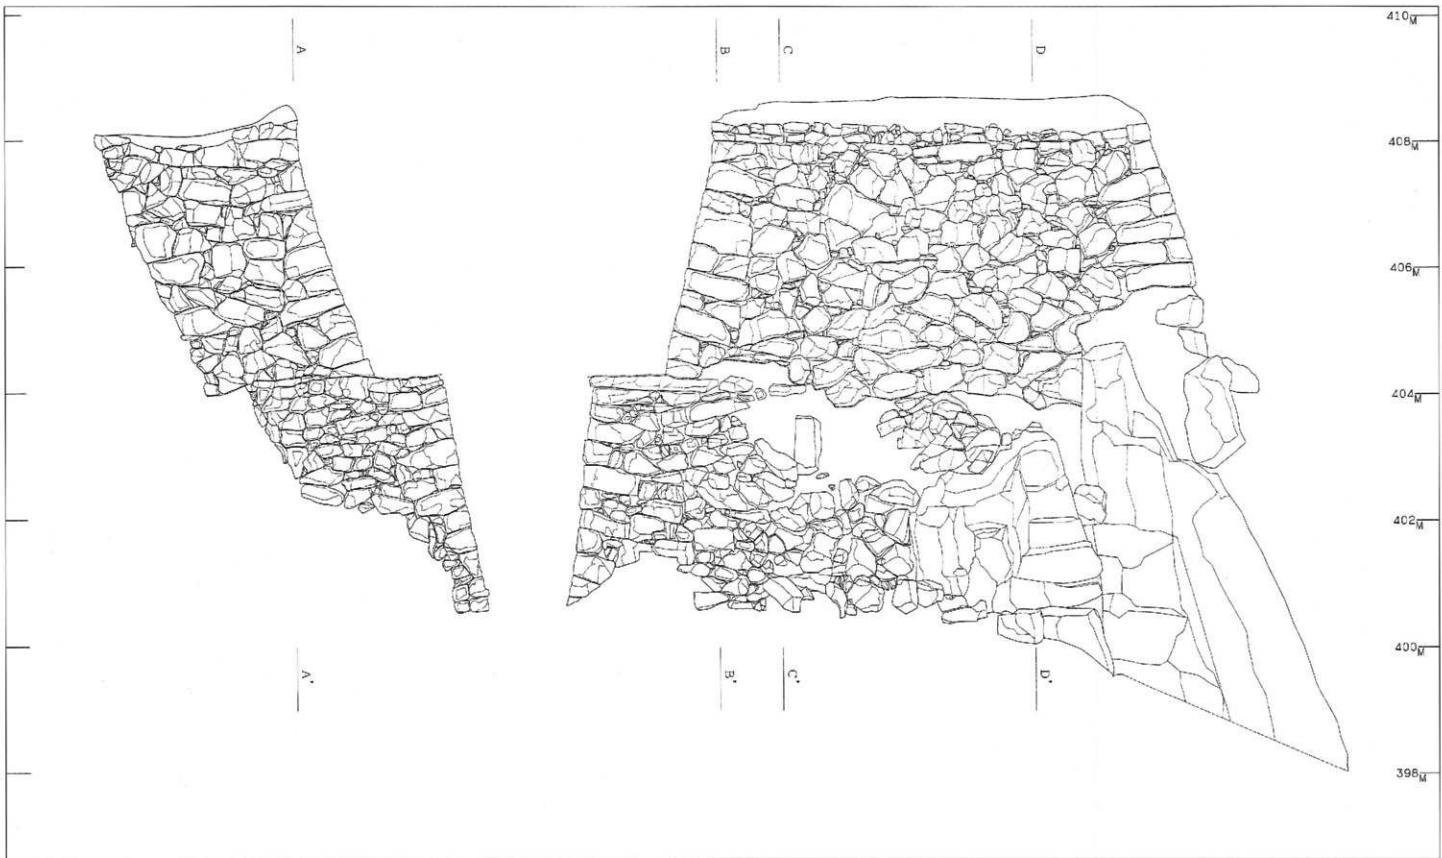
図5 鹿曲輪馬廻し石垣 S=1:60  
(平成3年 崩落時実測)

かつて、この下段石垣南面の立石上からモミの大木が伸びていた。その大木が平成3年9月に来襲した台風19号によって揺すられ、立石が前面へ転倒、石垣も部分的に崩落（第2章3図・図5参照）したことがある。その際に観察した内部の状況では、立石のすぐ裏には東隅角部の巨岩（岩盤露頭部）の延長が存在し、さらに上段石垣西南隅角方向へ向かって伸びていることが確認された。裏栗もひじょうに薄く、まさに下段石垣は、東南から伸びる巨岩の前面（南面）を覆い隠すよう築き上げられた石垣である印象が得られた。

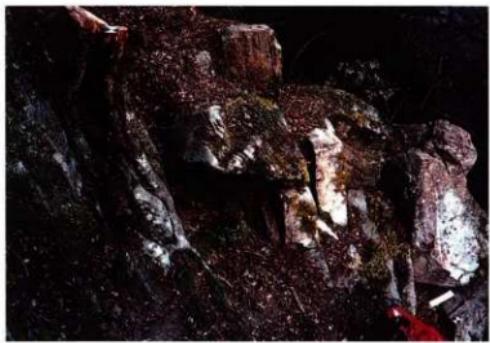
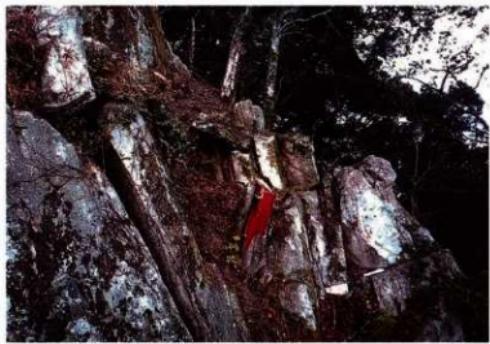
写真4 踏査写真（④の不安定岩塊）

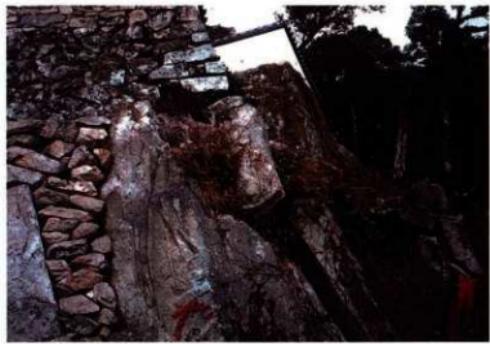
写真5 踏査写真（⑤の不安定岩塊）

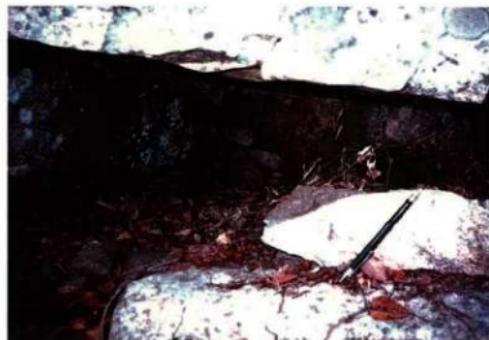
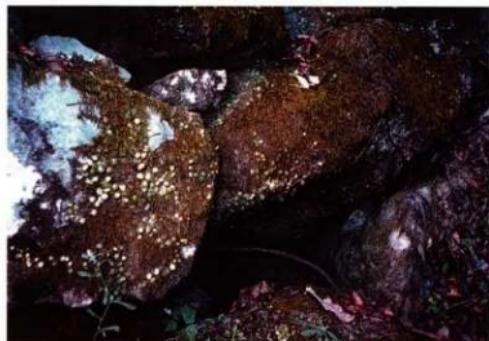
写真6 石垣の緩み

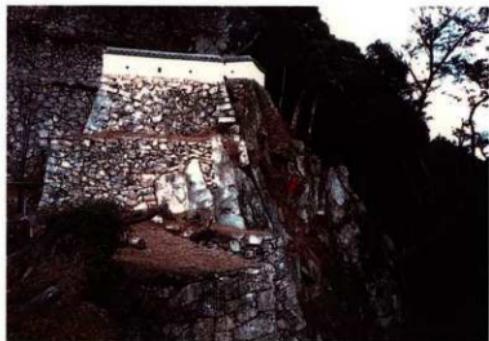
写真7 調査地南側の状況

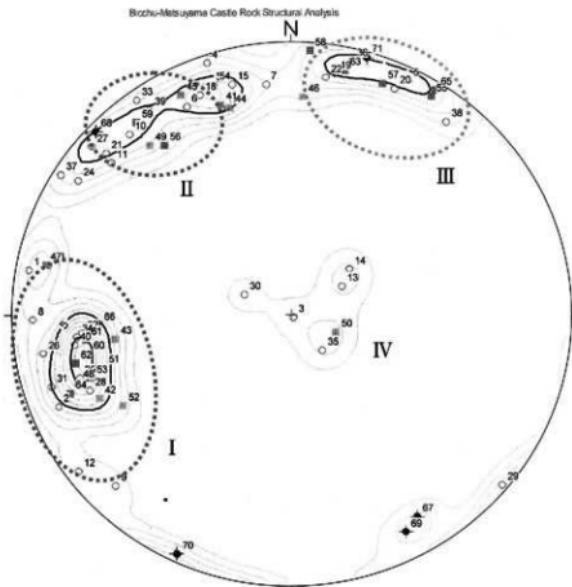
図13 節理系のステレオ投影図（シュミット網下半球投影図）

I：ほぼ斜面に平行な北北西—南南東の走向で、高角で東北東に傾斜。  
II：北東—南西の走向、高角で南東に傾斜。

これら4方向の節理によって、地表付近の岩盤は長柱状に割れ、基盤から分離されている。これらの節理のうち、斜面の重力性変形の点から注目されるのは、走向が斜面の方向に平行なと、である。問題の斜面で認められる変形は、この2系統の節理を利用して、滑り、もしくは回転している場合が多い。さらに、ほぼ南北の走向で高角の小断層が、図12のAの部分に認められる。これによって、斜面を構成する岩盤の主要部分（図12のBの部分）が基盤から分離され、重力によるこの部分の変形が著しくなったものと推定される。

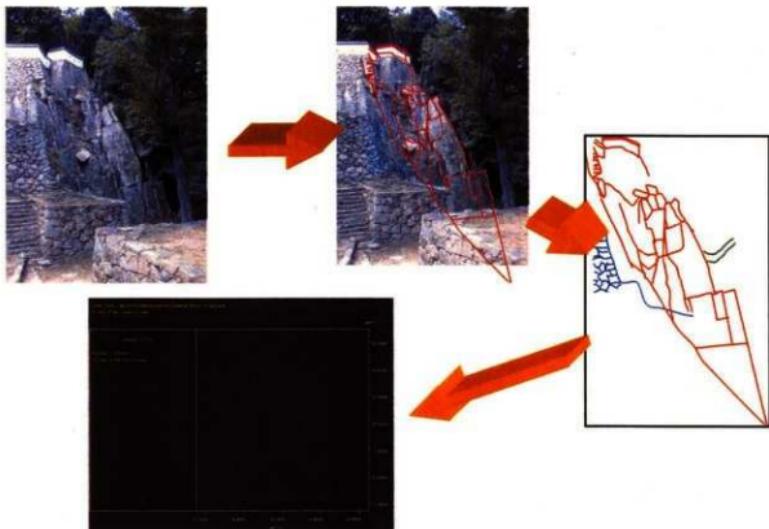
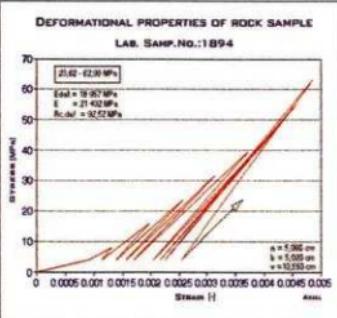
図15（上）は、計測した節理系を参考にシミュレーション用の要素分割を行ったものである。図15（下）は、花崗岩の圧縮強度と引っ張り強度を測定したものである。節理の強度は測定できていないが、移動し始めればほぼゼロに近いと考えて、仮に摩擦角を5度にして、かつこのクリープ岩盤の下部斜面が移動したと仮定した場合の崩壊の様子をシミュレーションしてみたものが図16-1～5の5枚の図である。岩盤の落下の様子がわかる。

図15 上：計測した節理系を参考に行ったシミュレーション用の要素分析  
下：花崗岩の圧縮強度と引っ張り強度の測定例

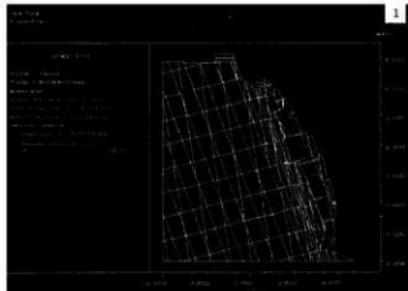
図16-1 離散要素法（DEM）シミュレーションの例（その1）  
摩擦角5度、クリープ岩盤の下部斜面が移動したと仮定

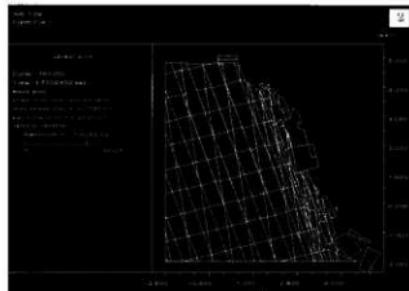
図16-2 離散要素法（DEM）シミュレーションの例（その2）  
摩擦角5度、クリープ岩盤の下部斜面が移動したと仮定

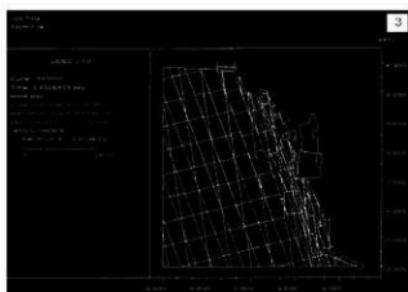
図16-3 離散要素法（DEM）シミュレーションの例（その3）  
摩擦角5度、クリープ岩盤の下部斜面が移動したと仮定

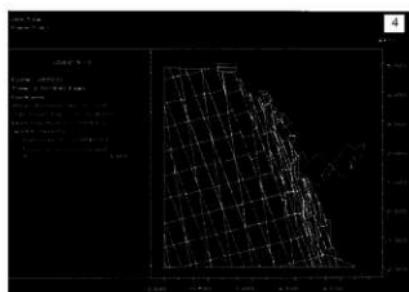
図16-4 離散要素法（DEM）シミュレーションの例（その4）  
摩擦角5度、クリープ岩盤の下部斜面が移動したと仮定

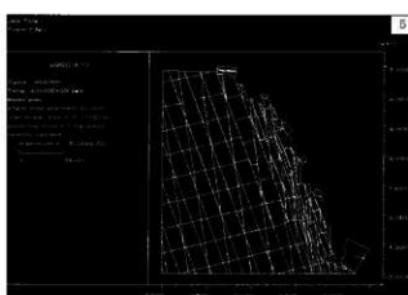
図16-5 離散要素法（DEM）シミュレーションの例（その5）  
摩擦角5度、クリープ岩盤の下部斜面が移動したと仮定

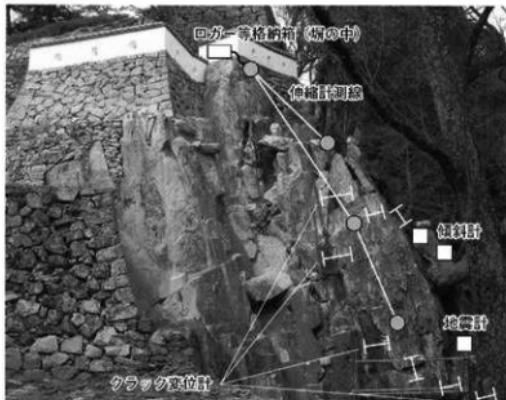
備中松山城の大手門岩盤斜面の観測システムについては写真13のような測線を平成12年度に計画し、各種計器の設置を進めている。

写真13 大手門北方岩盤斜面 計測機器設置計画図

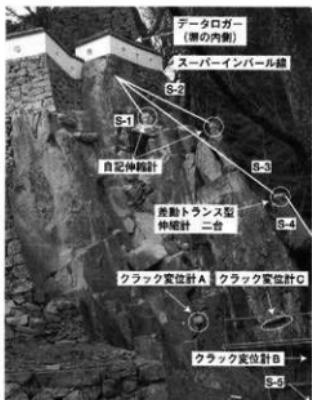
今年度は写真14の中に記したようにクラック変位計Cにおいて3成分3台、伸縮計S-5の1スパンを新設した。平成12年度に設置したものを併せると、クラック変位計3カ所7成分、ペン書き伸縮計2台、電子伸縮計3台、雨量計1台、岩盤内温度計1台、気温計2台である。各計測機器の設置の詳細については次項以降で述べる。

写真14 大手門北方岩盤斜面に設置した計測機器

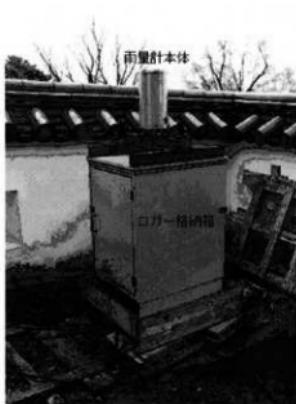
写真15 雨量計及びデータロガー

また、雨量と岩盤変位との比較のため転倒マス方式の10分雨量計を格納ボックスの上に設置しているが、（写真15）。上空に木があるため、正確な雨量がはかれない恐れがあり、移設する予定である。

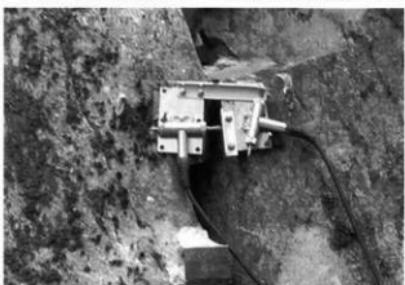
写真17 クラック変位計A

設置場所は、崩落する場合に主すべり面となると思われたクラックAと、張り出しが認められる図中のクラックB(写真14)の2カ所にそれぞれ2方向設置した。クラックA(写真17)にはクラックに平行な向きと垂直な向きの2方向に設置して、それぞれクラック沿いのすべりとクラックの開きを測定している。またクラックB(写真18)では上盤側の岩盤が手前側に張り出してきており、張り出し量と上下方向のクラックの開きを計測している。

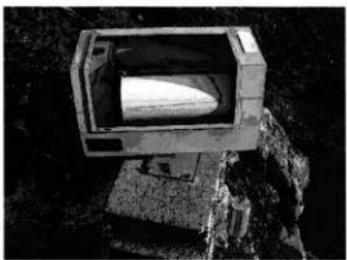
写真20 自記伸縮計 S-2

予備調査として、堀直下の不安定な岩のうち2カ所の変動を測定するためにペン書き式自記伸縮計を二台(S-1、S-2)設置した。写真20はS-2である。平成13年度に実施された石垣の補修工事の際に、S-1を設置している石が浮くことになり、撤去することも検討されたが、S-1は岩盤変動の活動

を良く表していることから、設置している岩の基礎を補強して残すこととした。ペン書き伸縮計本体は二台ともにゼンマイ式1ヶ月巻型で、変位を記録紙上で5倍に拡大する。分解能は0.2mmである。伸縮計本体は岩の上に固定したコンクリートブロックの台座上に設置した。温度変化の少ないスーパーインパール線を壘直下の岩盤から各伸縮計をつないだ。スパン長は約5mと7mである。

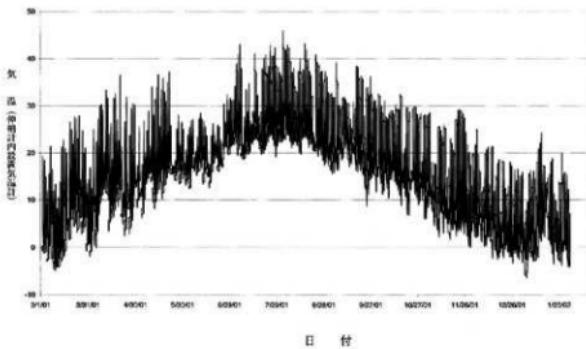
図19 伸縮計S-3内に設置した気温計の記録

伸縮計S-3の中に設置した気温計の観測結果を図19に示す。データ取得間隔は10分間隔である。ノイズのように見えるのは日変化で、夏場でも冬場でも20度前後と大きいことがわかる。毎日午後2時頃にピークを迎えており、クラック変位計の値の補正が必要であるが、現在補正方法の検討を含め、データ処理中である。

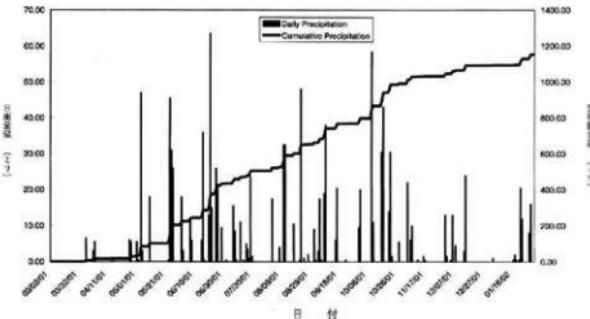
図20 雨量計による累積雨量

雨量は1092ミリ、でこの期間中、日雨量50日を越える日は6月と10月にそれぞれ1回しかない。平成12年度の気象庁高梁地域気象観測所の観測値によると年累積雨量は1207ミリであり、本観測点の雨量は若干少ない。これは、雨量計の上に樹木があることが影響していると思われる。

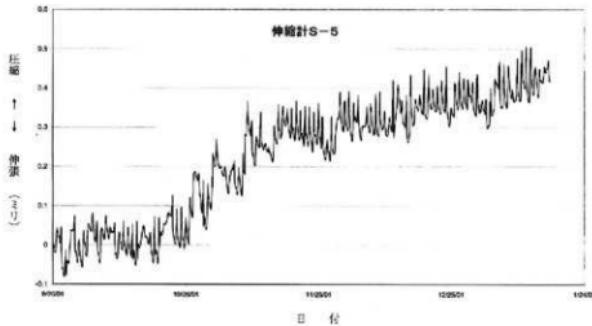
図29 平成13年度の差動トランス型電子伸縮計S-5の観測結果

本観測の対象としている岩盤斜面の下部に孤立したほぼ垂直に立った岩があるが、徐々に斜面下方に転倒しつつあると思われたので、本年7月に差動トランス型伸縮計 S-5 を設置し観測を開始した。図29に平成13年9月26日から1月までの約3ヶ月間の観測結果を示す。気温変化による日変化の他、10月下旬から11月中旬にかけて、累積する約0.3ミリの圧縮方向の変位が見られた。その後もゆっくりではあるが、徐々に圧縮傾向の変位を示している。気温変化による影響の考察はまだであり、来年度1年間の観測を行って、実際に圧縮（縮み）傾向のクリープが年々累積しているのかどうか確認する必要がある。

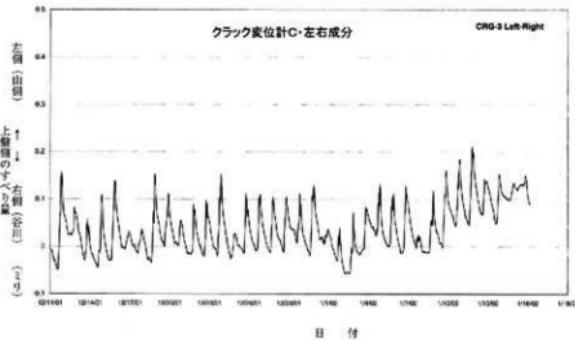
図30 平成13年度のクラック変位計Cの左右すべり成分の観測結果

て、上盤側の岩盤がせり出してきている。このクラックの変位の3成分を精密観測するため、平成13年12月にクラック変位計3台を設置し、観測を開始した。3成分とは、左右、前後（張り出し）、上下（クラックの開き）、で各々図30、図31、図32に平成13年12月1日～平成14年1月16日までの約1ヶ月間の観測結果を示す。気温に対応する日変化が明瞭に現れており、妥当な結果であるといえる。特に目立った累積する変動は見られないが、3成分ともに1月8日から僅かに累積する変位が現れている。変位量は左右、上下成分が約0.1ミリ、前後成分が0.04ミリである。この期間に対応する降雨ではなく、気温が上昇傾向にあり、気温の影響の影響が主な原因であると思われる。上下同成分（図32）の12月18日～19日に大きな変位がみられるのは、動物が触ったか小石の落石等によるものと思われる。

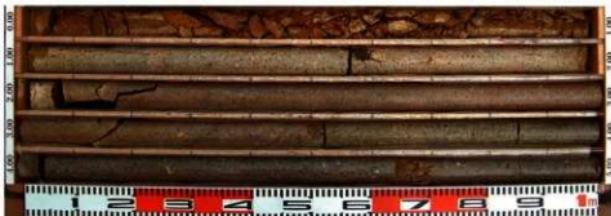
写真24 Bor-No.1 0.00m～5.00mコア

0.00m～5.00mの花崗岩類はG.L.-1.00mまでC L級（軟岩Ⅰ）に区分されるコア状態で、G.L.-2.25mまではC H級（軟岩Ⅱ）に区分され、以深は岩 자체が硬く、ハンマーで軽い金属音がするなどB級～C H級（中硬岩～軟岩Ⅱ）に区分されるコア状態である。

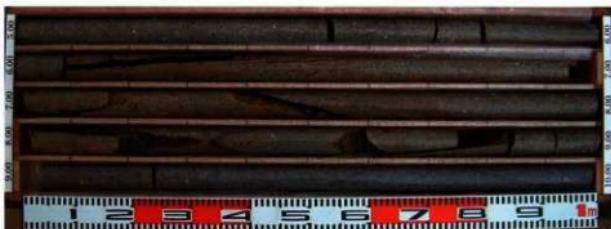
写真25 Bor-No.1 5.00m～10.00mコア

5.00m～10.00mのコアはG.L.-6.10mまでは上記と同様、硬質なコア状態である。G.L.-6.10m～-8.90m間はクラックが緩や斜めに発達していることからC M級（軟岩Ⅱ）に区分されるコア状態である。G.L.-8.90m以深より、硬質で新鮮なコア状態である。

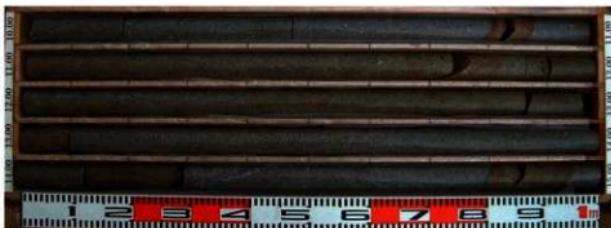
写真26 Bor-No.1 10.00m～15.00mコア

10.00m～15.00mのコアは棒状コアで採取される。クラック沿いに褐色に変色する箇所があるが、コア状態は概ね新鮮であり、ハンマーにより軽い金属音がするなど、非常に硬質であることからB級～C H級（中硬岩～軟岩Ⅱ）に区分

されるコア状態である。

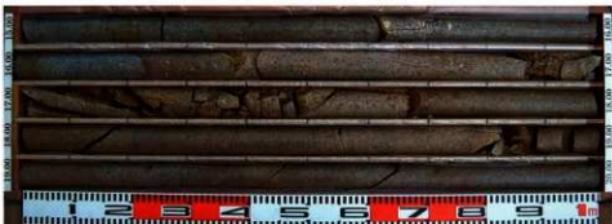
写真27 Bor-No.1 地点15.00m～20.00mコア

15.00m～20.00mコアはG.L.-16.25mまでは上記と同様硬質なコア状態である。G.L.-16.25m～-16.90m間は斜めにクラックが発達しておりCM級(軟岩II)に区分される。G.L.-17.70mまではCL級～CM級(軟岩I～軟岩II)に区分されるコア状態であり、G.L.-19.00mまでは棒状コアで採取されるものの若干軟質であるため、CM級～CH級(軟岩II)に区分される。以深はクラックが見られるもののハンマーにより軽い金属音がするなどCH級(軟岩II)に区分されるコア状態である。

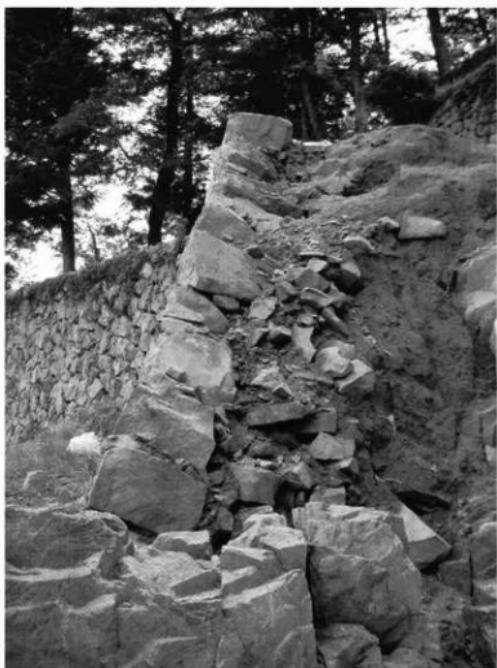
写真30 馬廻し石垣西壁断面

結果、石垣内側は、全高の1/3（約90cm）までは土砂が充填されていて栗石はほとんど認められなかった。全高の1/3ほど掘り進むと栗石が出土するが薄く（写真30）、瓦片も混入するが少ない。出土瓦から天和期に積まれたものと考えられる。

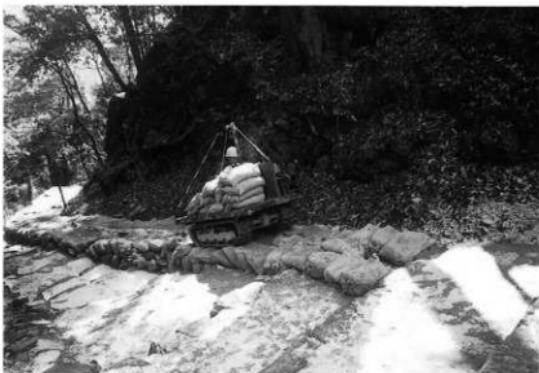
仮設道建設  
(大手門前)

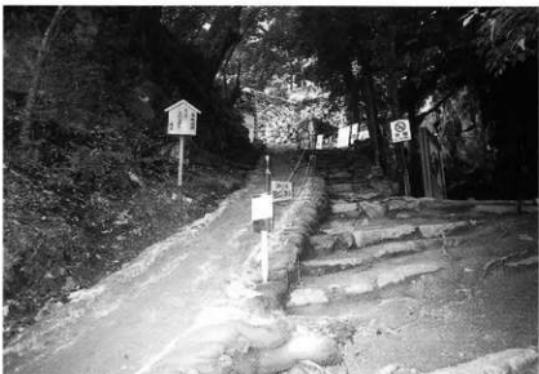
仮設道建設  
(大手門前)

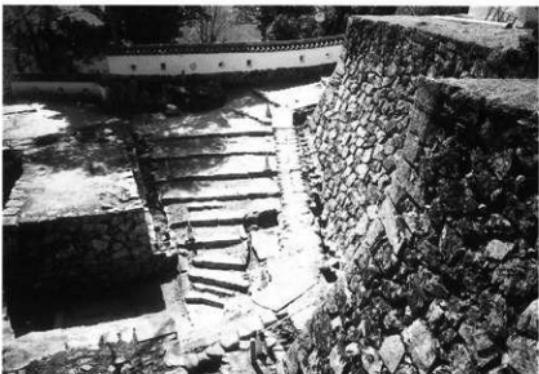
仮設道建設  
(城内・大手門周辺)
