史 跡 松 江 城

昭和59年度
保存修理事業
報 告 書

昭和60年3月

松江市教育委員会

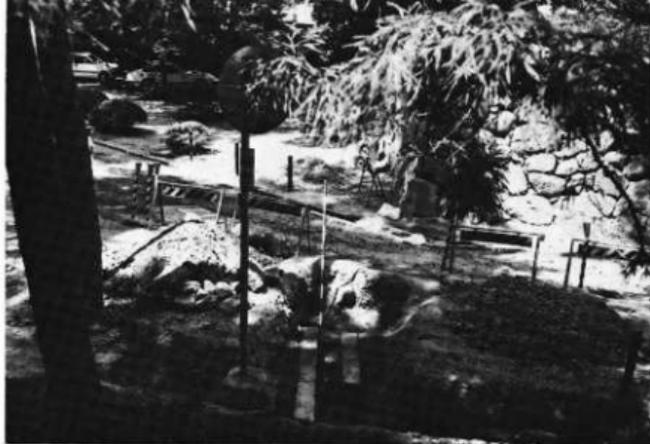
B区 西侧雨落溝

これらの石列東端から約1.7m離れて門の東側の雨落溝を検出した。溝は前回の調査で確認されていた部分からさらに道路中央寄りに延びており、一部コンクリート電柱や前述の上水道の覆石によって寸断破壊されていたが、門扉の延石と平行して南北に設けられていることが分かった。溝の両側の石はやはり来待石で幅20～23cm、深さ20～25cmを計るが、石1個体分の長さは不明である。これらの来待石で取り囲まれた溝の内法は20～26cmを計る。溝底は石を敷くものではなく細礫混りの粘土で硬くつき硬めている。礎石や延石、側溝の石の上面の深さは、現道路面下15～25cm前後と浅いものである。

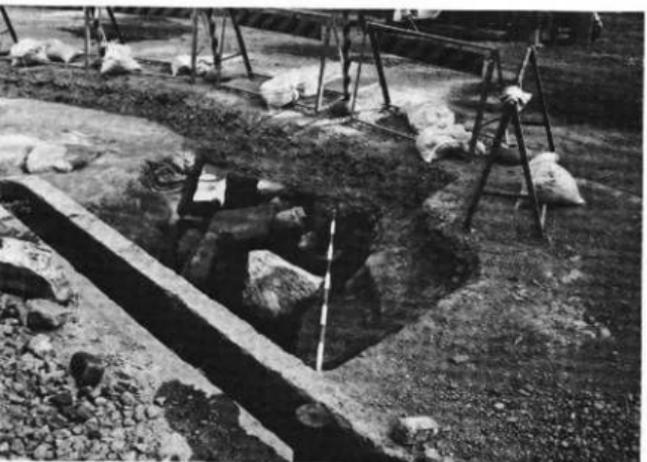
C区 礎石群

の玄武岩質のもの。西の礎石は、上面が50～52cmとほぼ正方形に加工整形されており、うす桃色の安山岩（大海崎石）上面加工端の区間、この東の礎石の北側に続く礎石が1.1mをおいて検出された。上面加工は50×52cmほぼ正方形である。やはり青灰色玄武岩質である。加工面の高さは6～7cmを計る。この礎石から西へ直角方向に1.9m離れて礎石が2個接して認められた。北の礎石は変形しており、上面からの範囲は南北50～60cm×東西54cmを計る。南の礎石は南北36cm、東西56cmを計る。さらにこの礎石の西方向には幅10cmほどの細長い来待石が認められたが、これは門北寄りの部屋の仕切り壁直下の東石と思われる。一部攪乱を受け方向の乱れた石があった。この東石の西端にはやはり礎石が2個東西方向に接して確認された。東の石は上面がほぼ60cm方向に加工しており、西の石は変形しており最大5～6cmの範囲が加工されていた。
