特別史跡彦根城跡

石垣保存修理工事報告書 1

平成24年 3月

彦根市教育委員会

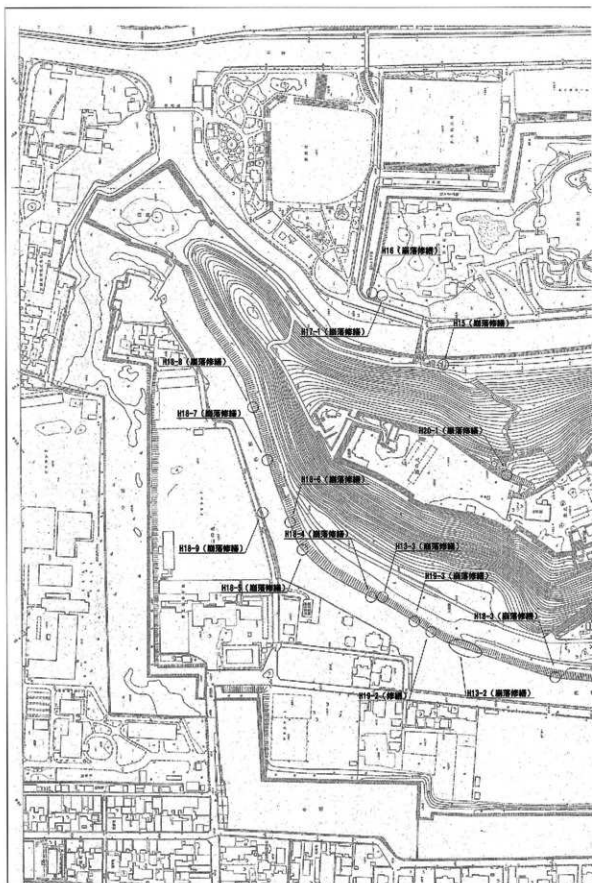
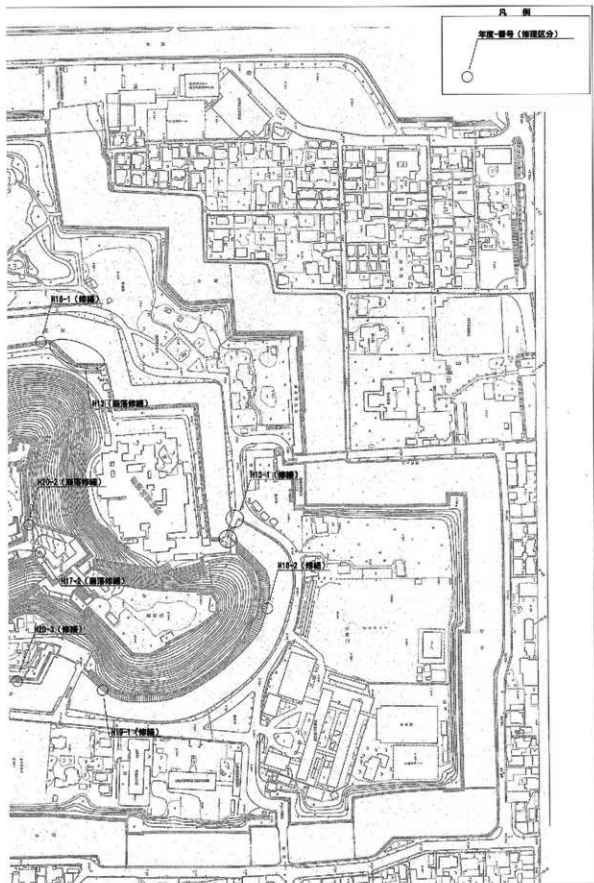
図8 平成12～20年度の

の17箇所については崩落した石垣の保存修理を行い、残りの6箇所についても、崩落には至っていないものの、孕みや石材の抜け等により危険と判断した箇所について着手している。すなわち、近年の石垣保存修理は、修理計画を立て年次的に実施しようとしているものの、新たに崩落した箇所を優先して実施しているのが実状である。平成12～20年度の石垣修理位置図(図8)に記載している図中の修理区分を見てもわかるように、3分の2が崩落した箇所の保存修理(崩落修繕)となっている。

修理年度	修理実施期間	修理面積(m ²)	工事発注時修理箇所名	報告名とその順	取損状況	図8に 対応
平成12年度	平成13年2月1日 ～3月28日	59.26	玄宮園前石垣	内堀沿い石垣 (修理石垣No.1)	崩落・孕み	H12
平成13年度	平成14年2月15日 ～3月28日	34.44	表門橋石垣	表門橋石垣	孕み	H13-1
		124	米蔵水門前石垣	内堀沿い石垣 (修理石垣No.2) 米蔵水門石垣	崩落・孕み 崩落・孕み	H13-2 H13-3
平成15年度	平成15年11月28日 ～16年3月25日	11.31	黒門周辺石垣	黒御門周辺石垣	崩落・孕み	H15
平成16年度	平成16年12月2日 ～17年3月15日	18.9	楽々園船着場石垣	御花畑御舟着西側石垣	崩落・孕み	H16
平成17年度	平成17年9月15日 ～18年3月10日	11.1	楽々園船着場石垣	御花畑御舟着東側石垣	崩落・孕み	H17-1
	平成17年12月8日 ～18年3月10日	33.84	天秤橋横石垣	太鼓丸西側石垣	崩落・孕み	H17-2
平成18年度	平成18年9月28日 ～19年3月16日	27.1	玄宮園前石垣	内堀沿い石垣 (修理石垣No.3)	孕み	H18-1
	平成18年8月31日 ～19年3月16日	103	東高前石垣	内堀沿い石垣 (修理石垣No.4)	孕み	H18-2
内濠沿い石垣(石垣No.1)			内堀沿い石垣 (修理石垣No.5)	崩落・孕み	H18-3	
平成19年度	平成19年9月13日 ～20年3月27日	64	内濠沿い石垣(石垣No.4～9)	内堀沿い石垣 (修理石垣No.6～11)	崩落・孕み	H18-4 ～9
			大手門横石垣	内堀沿い石垣 (修理石垣No.12)	孕み	H19-1
			内濠沿い石垣(石垣No.2)	内堀沿い石垣 (修理石垣No.13)	孕み	H19-2
平成20年度	平成20年9月29日 ～21年3月23日	81.3	内濠沿い石垣(石垣No.3)	内堀沿い石垣 (修理石垣No.14)	崩落・孕み	H19-3
			大了門橋西石垣	内堀沿い石垣 (修理石垣No.15)	孕み	H20-3

井戸曲輪石垣	井戸曲輪御門石垣	崩落・孕み	H20-1
			太鼓門橋横石垣	太鼓丸東御門石垣	崩落・孕み	H20-2

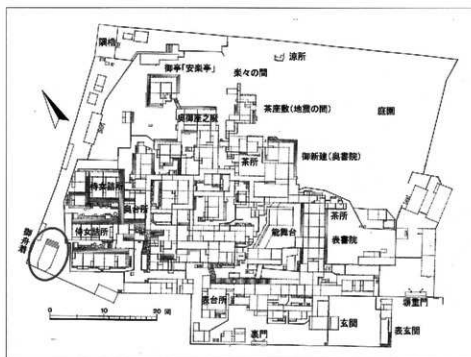
図15 楽々園図(トレース図)

楽々園に付随する御花畑御舟着は、楽々園の西隅に位置しており、かつては松原内湖に面していた(図15)。文化9年(1812)に退隠して楽々園に入った11代井伊直中は、退隠に際して能舞台や茶室を新築するなど楽々園の大規模な増改築を行ったことが知られるが、この舟着もこの時期に築造し、屋形船を用いて湖畔の松原下屋敷(御浜御殿)や井伊家の菩提寺である清涼寺などへ向ういた。文化13年(1816)に描かれた楽々園図を見ると、舟着の入口を狭く、中を袋状に広くして奥に舟を乗り降りするための階段状の施設が描かれている。

現在の舟着は入口部のみ石垣が残っており、その石垣が樹根などによって荒れて崩落の危険があるため、それを解体修理することが主たる目的であった。平成16年度は、入口部の北西側の石垣について修理を実施した。修理前には修理予定箇所の石垣平面・立面図を実測して現状を記録した(図16・17)。また、修理の過程では石垣南西側の断面観察を行い、石垣

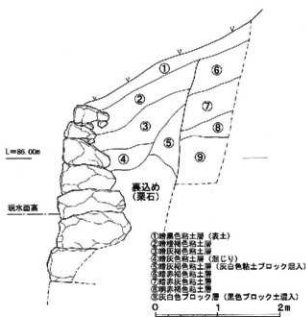
図38 石垣断面図

調査については、解体に立会ながら、最小限度の工事掘削範囲の中で重機による掘削を行った後、石垣部分断面の清掃をし、断面観察及び図化、写真撮影等の精査を行った(図38)。石垣断面の層序としては、表土として第1層の暗黒色粘土層(芝の腐葉土)が堆積しており、この表土以下の堆積層においては石垣表面から裏側に約1.8mの位置で縦方向に不整合面が伸びる状況が確認できた。このことから、この石垣については、過去に最低一回の改修が行われているものと考えられる。この縦方向の不整合面から内側の堆積については、土層の乱れが見られないことから、土塁築盛当初の造成土と判断でき、それぞれ、赤褐色系の金亀山を構成するチャートを主体とする土層となっている。(三尾)

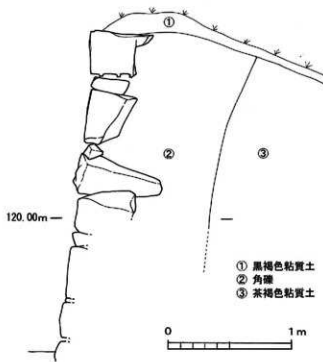
図43 石垣No.118断面図

石垣解体修理の過程では、門東側の石垣について断面観察を行なった（図43）。
