特別史跡彦根城跡

# 石垣保存修理工事報告書 1

平成24年 3月

彦根市教育委員会

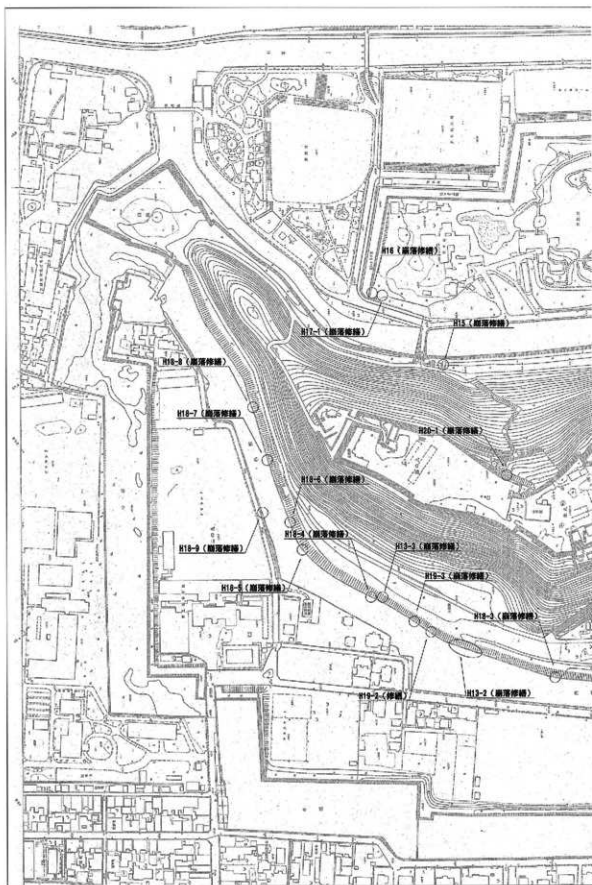
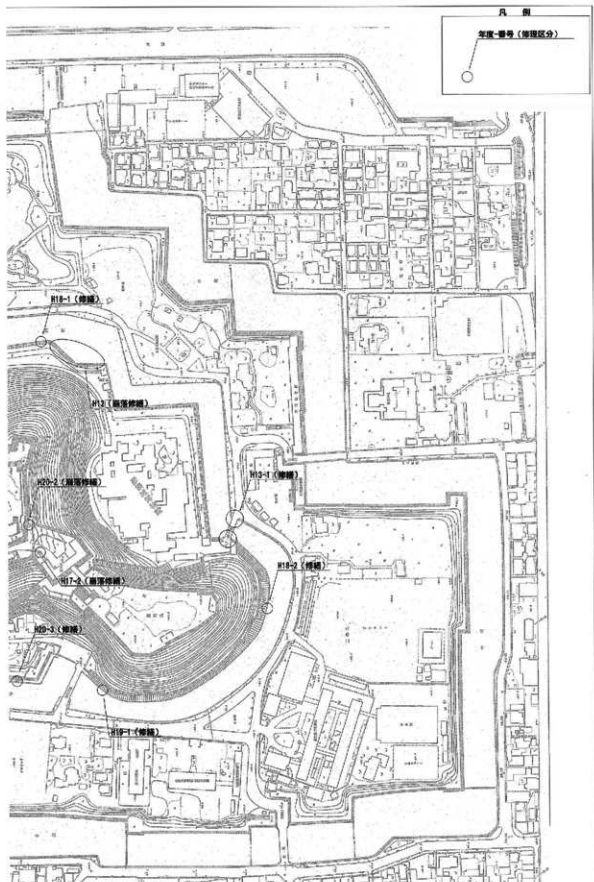
図8 平成12～20年度の

平成12年度から平成20年度までの石垣保存修理箇所については、図8に示した通りである。また、石垣保存修理工事発注時の修理箇所名称と本書での報告名は異なる。これは本書作成に伴い、本書第II章第2節において示した「御城内御絵図」「御城下惣絵図」をもとに、記載されている城郭各部名称を使用することが、今後継続する予定の石垣保存修理事業においても統一かつ別の異なる名称が付加される可能性が極めて少ないと判断したために名称変更を行ったものである。具体的には、曲輪や御門名称、内堀や中堀、方位、堀を構成する

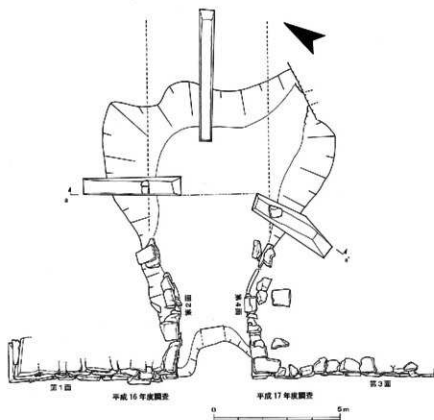
図16 御花畑御舟倉遺構平面・断面図 (平成16・17年度調査分)

現在の舟着は入口部のみ石垣が残っており、その石垣が樹根などによって荒れて崩落の危険があるため、それを解体修理することが主たる目的であった。平成16年度は、入口部の北西側の石垣について修理を実施した。修理前には修理予定箇所の石垣平面・立面図を実測して現状を記録した（図16・17）。また、修理の過程では石垣南西側の断面観察を行い、石垣

の裏約2m間に角礫の③裏込石を確認した。その奥は④黒褐灰色砂質土と⑤赤褐色粘質土が互層をなして地山を形成している。④黒褐灰色砂質土は内湖の土砂、⑤赤褐色粘質土は彦根山の土砂であったものを版築状に交互に入れ置いたものと考えられる。

平成16年度の北西側に引き続いて、南東側の石垣修理を実施した。修理前には石垣の平面・立面図を作成して現状を記録したが（図16・17）、一部の石垣で天端の揃わない不自然な石積みが確認された。当所一带を公園化する段階で手を加えた可能性が考えられる。また、修理の過程で入口部について断面観察を行ったところ、石垣の裏約1.8m間に角礫および円礫の①裏込石を投入し、その奥は下部に厚く③黒灰褐色砂質土、上部に②赤褐色粘質土が層を形成していた。当所では平成16年度の調査で確認されたような版築状の堆積は確認されなかった。（谷口）

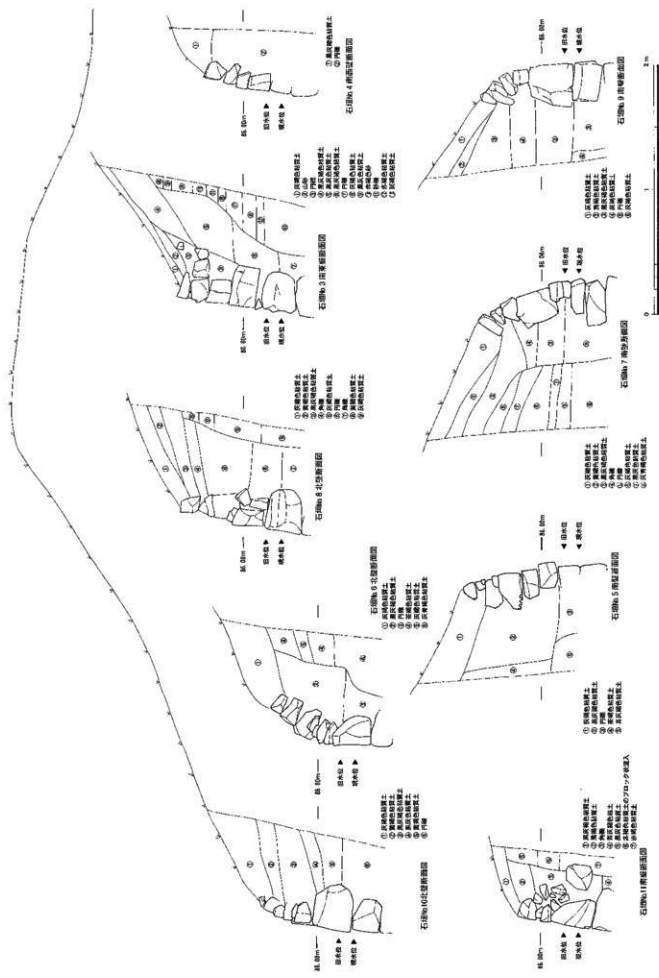
图30 平成18年度 内堤治い修理石垣断面图

内堀の内側(第1郭側)、つまり彦根山の裾部は3つの手法で石垣が築かれている。(1)大手門から山崎門と表門から黒門までは、低い石垣の上に土塁(土居)を配している。(2)大手門から表門の間は、「鉢巻石垣」「腰巻石垣」と称される低い石垣を、土塁を介して上下二段に積んでいる。そして(3)黒門から山崎門の間、かつて松原内湖に面していた石垣は高石垣となっている。平成18年度の内堀の内側石垣(修理は(1)が7箇所(修理石垣No.3・No.5~10)、(2)が1箇所(修理石垣No.4)であった。以下に修理の過程で実施した断面観察を中心に調査の成果を略記する(図30)。

部には③黒灰褐色粘質土、②黄褐色粘質土、灰褐色粘質土の表土が堆積する。

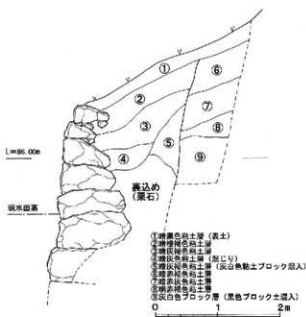
図38 石垣断面図

調査については、解体に立会ながら、最小限度の工事掘削範囲の中で重機による掘削を行った後、石垣部分断面の清掃をし、断面観察及び図化、写真撮影等の精査を行った(図38)。石垣断面の層序としては、表土として第1層の暗黒色粘土層(芝の腐葉土)が堆積しており、この表土以下の堆積層においては石垣表面から裏側に約1.8mの位置で縦方向に不整合面が伸びる状況が確認できた。このことから、この石垣については、過去に最低一回の改修が行われているものと考えられる。この縦方向の不整合面から内側の堆積については、土層の乱れが見られないことから、土塁築盛当初の造成土と判断でき、それぞれ、赤褐色系の金亀山を構成するチャートを主体とする土層となっている。(三尾)

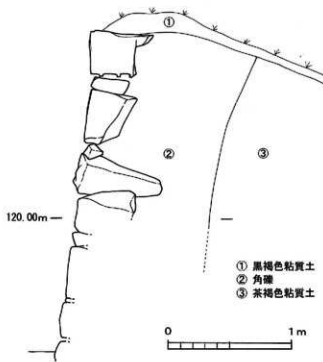
図43 石垣No.118断面図

石垣解体修理の過程では、門東側の石垣について断面観察を行なった（図43）。
