7 復原建物3（土屋根堅穴住居）の修理工事

復原建物3（土屋根堅穴住居）の修理工事

（2）復原建物3修理工事の改良点

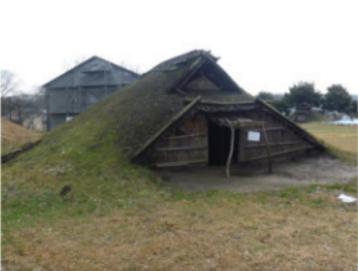
写真142 平成24年度修理工事前（正面）

平成24年度修理工事の試掘で、既設防水シート末端は屋根土表面下60cmに位置することが判明し、透水管上部も地表下60cmの位置で検出した。樹皮屋根の両端部付近などの屋根土は若干崩落しているだろうが、整備および市単独修繕段階では平均厚25cmほどとされた当初仕様を大幅に超える屋根土を葺いたことになる。これが、桟首・垂木など栗丸太

写真左側は試掘箇所（屋根土の厚さを確認）

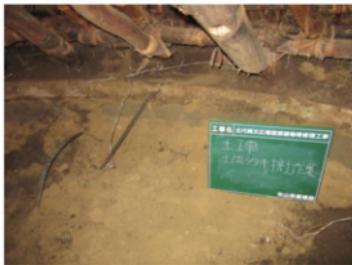
④ 小屋組材の腐朽と木部の保護対策 防水・防湿対策を講じるため、塙板背後および棚の既存土を除去した際、平成28年度修理工事発注前には確認できなかった土中埋設部分の杖首尻・垂木尻の腐朽や折損、消滅が主に建物奥部で確認された（写真154～163）。市単独修繕では、垂木すべて（φ7～9cm）と杖首の大部分（φ10～15cm）が新材に取替えられたが、建物奥部では継続使用が可能と判断された杖首（φ9cm）がそのまま使用された。母屋桁・小舞は杖首・垂木の旧材が転用された（写真36～40）。これらは、復原建

写真 154 既存土間掘削完了状態
黒色ケーブルは電気配線、ステンレス番線
は垂木固定用

②土間下・堰板背後の防水・防湿対策 市監督員（埋蔵文化財センター学芸員）の立会いの下で、復原建物2と同様に掘削部分がすべて造成盛土内に収まることを確認しながら土屋根を解体せず⁴に土間面を20cm掘削した（写真153・154）。その後、気密性のある厚さ0.2mmの防水・防湿シート（パリアエース200W：透湿抵抗 $358 \times 10^{-3} \text{m}^2 \cdot \text{s} \cdot \text{Pa}/\text{ng}$ ）を敷設（重ね幅は30cmとし、繋ぎ目は両面とも片面粘着のブチルゴム系気密防水テープ：ブチルKテープ5011による袋張り）した。復原建物2では棚から土間に向かって敷設したのに対して、復原建物3では土間から棚に向かって建物主軸と直交するように奥側から敷設した（写真170）。防水・防湿シートは最大で三重になる部分がある。なお、主柱部分は別途増設して水や湿気の流入を防いだ（写真171）。建物周囲の基礎コンクリート隅角で防水・防湿シートが破けることを避けるため、スポンジを当該部に貼り付けた（写真175）。土間下に敷設した防水・防湿シート上には保護砂（厚さ50mm）、再生砕石（RC40：厚さ100mm）の順で敷設し、土間タタキの下地層とした（写真172・173）。

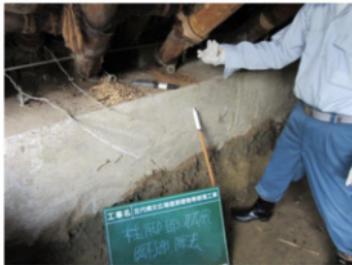
写真 155 枝首尻腐朽部分除去
腐朽部をワイヤーブラシである程度強めに
削ぎ落とした（枝首背後の垂木尻も同様）

樋首尻・垂木尻の腐朽部分はワイヤーブラシである程度強めに削ぎ落とした（写真155）。現場代理人・監理技術者（建築コンサルタント）・市監督員の協議により、全29本の樋首尻のうち、9本に補強対策が必要と判断した。市単独修繕では、小屋組材の交差部分でボルト留めして、土屋根全体で総持ちさせる構造だったため、垂木尻の腐朽には拘泥しない

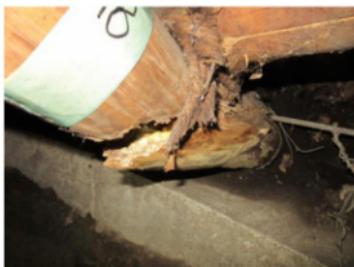
写真 160 腐朽部分除去後の杈首 18

杈首尻・垂木尻の腐朽は複数の要因が複合することで進行したと考えられる。第1点は

雨漏りの発生、第2点は土中埋設部分に防水シート巻付による木部の保護対策が講じられなかつたこと、第3点は棚や堰板背後が保水性の高い黒ボク土だったため常に湿潤状態だったことである。新材料でも垂木の土中埋設部分は10年以内に消滅した。北代縄文広場で

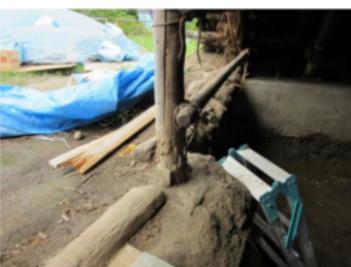
写真 165 出入口支柱腐朽・虫害状態

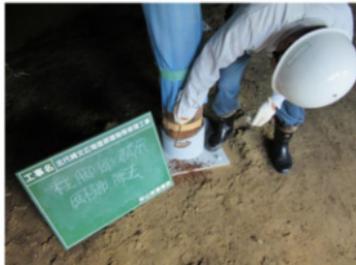
写真 167 鋼止剤塗布、主柱腐朽部分除去

復原建物2と同じく、本建物の柱脚金具の基礎コンクリートへの固定方法はL字型アンカーボルトのダブルナット締めでなく、主柱4を除いてオールアンカー（φ9mm）であり、打込みも不十分であることが判明した（写真168）。主柱を取替えない本工事では小屋組材への悪影響を避けるためにそのまま継続使用することとしたが、次の本格的修理の際は復原建物2の主柱5で採った工法（第26図）を用いるなどして耐久性を高める必要がある。腐朽により柱脚金具との間で生じた隙間にはコーティング剤を充填した。柱脚金具はケレン掛け（写真166）の後で、エポキシ系錆止剤を塗布し（写真167）、主柱の土中埋設部分には防水・防湿シートを柱脚金具ごと巻付けた（写真171）。

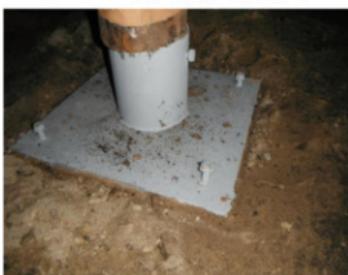
写真 168 柱脚金具のオールアンカー固定
主柱4以外はすべてこの固定方法による

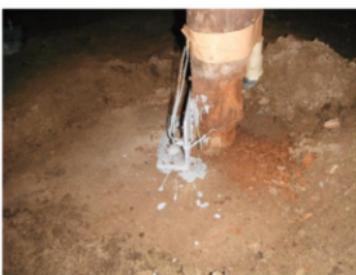
ことで、主柱基部（土中埋設部分）の劣化状態を確認することができた。隣接する復原建物2の主柱基部と比べて全体的に腐朽は軽度だった（写真166～168）が、柱脚金具を用いず、杖首尻を当てるL字金具に番線で添えられていた主柱4の基部はやや腐朽が進行していた（写真169）。雨水の還流が塙板で食い止められたことで、主柱の腐朽が軽減したと考えられる。主柱4の固定は脆弱と判断できることから、次の本格的修理では柱脚金具を製作して基礎コンクリートに固定する必要がある。主柱7の基礎コンクリート上にはL字金具が設置され、丸太材は当てられていなかった。本工事でもそのまま埋め戻した。

写真 169 主柱基部の腐朽状態（除去後）
最も腐朽していた主柱4でも、芯材は健全だった

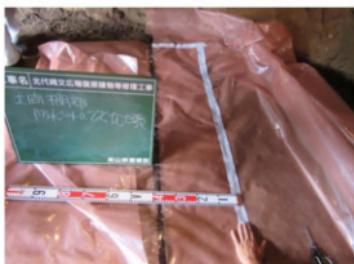
写真 170 防水・防湿シート敷設
重ね幅は30cm以上とし、気密防水テープで
両面袋張りとした

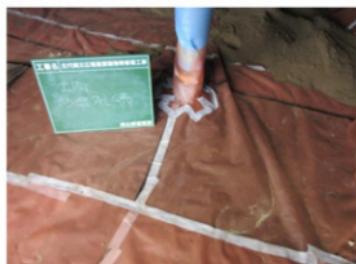
写真 171 同左
主柱部分は、気密防水テープを片面張りした

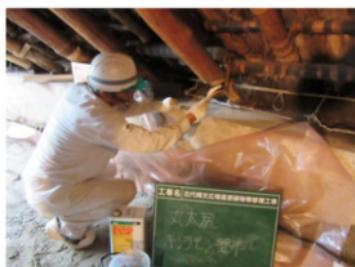
写真174 权首尻等腐朽部分への木材保存剤塗布

キシラモントラッドを2回塗布した

低下した樋首（主に継続使用材）の劣化を遅らせて屋根土の支持力を維持させるために可能な範囲で補強対策を講じる。第2点としてすべての樋首尻・垂木尻の腐朽部分に木材保存剤（キシラモントラッド）を2回塗布し（写真174）、十分乾燥させたうえで防水・防湿シート（バリアエース200W）巻付による木部の保護対策を講じる（写真176・177）。第

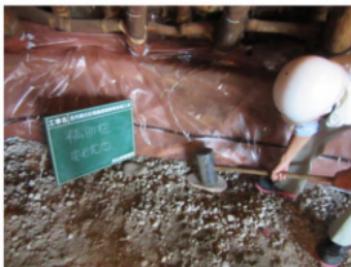
写真178 桁首尻支持柱用礎石敷設

再生砕石層に平石を礎石として据えた

3点として補強対策を必要と判断した9本の杖首尻について、下端部に支持柱を立てて（場所によっては横材を掛け渡して）、たわみが拡大しないようする（写真178～183）。なお、たわみを原状の位置までは戻さず、あくまで現状維持とすることとした。これは、ボ

消滅等により強度が低下した樋首尻を支える支持柱の材料として、平成 26 年度の復原建物 6 修理工事後に屋外保管していた旧主柱・旧出入口支柱・旧垂木を活用し、腐朽箇所を除去して転用することとした。支持柱は大部分が堰板背後のセメント改良土の中に埋設されることになるので、当該部には防水・防湿シート巻付による保護対策を講じた。そのうえで、土間下の再生砕石（RC40）層上部に平石を礎石として置き、支持柱を立てた。支持柱すべてを股木とすることはできなかったので、旧垂木を転用した箇所では支持材天端付近の両端を欠き込んで樋首にビス留めし、麻繩で結束した（写真 180・183）。樋首背後の垂木尻については、礎を根固め石として材の下に置き、セメント改良土とあわせて固定した（写真 175）。

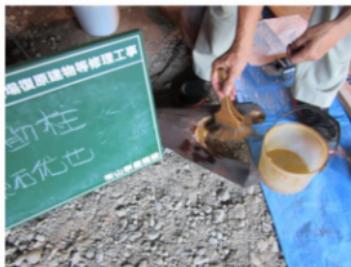
写真179 桁首尻支持柱木材保存剤塗布

調整部分に木材保存剤を2回塗布した

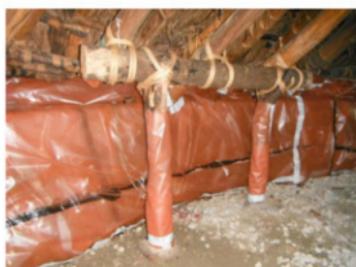
写真182 桁首尻支持柱設置状態(2)

転用可能な股木を最大限活用した

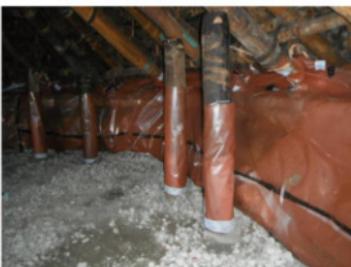
写真183 桁首尻支持柱設置状態(3)

挿込み部分からコーチスクリューを打込み、麻繩結束した

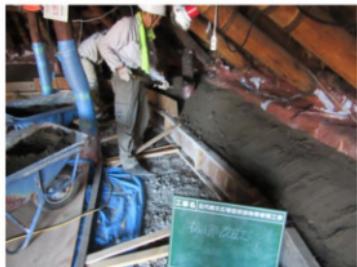
写真184 堰板背後の既存土セメント改良

普通ポルトランドセメント 10kg / m³程度混和

整備段階では、建物周囲の基礎コンクリートに固定されたフックに巻付けたステンレス番線と堰板支柱の背面に打込んだフックから伸びるステンレス番線を結線していた。平成 28 年度修理工事でも同じ施工法を採用し、堰板支柱や堰板つなぎ材に打込むステンレス製フックは更新した。背後の既存土は、土質を勘案のうえ、普通ポルトランドセメントを 10kg/m³程度混和して安定化処理し、土圧により堰板がはらむことを防止する対策とした（写真 186～189）。

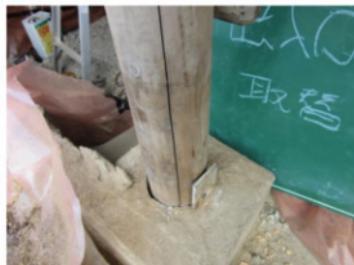
写真190 出入口支柱の固定方法

他の堅穴住居と異なり、基礎コンクリートに固定されたL字金具をさらに固定していた

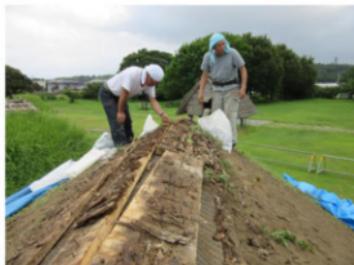
写真192 樹皮屋根解体(1)

樹皮屋根の下地板と防水シート

復原建物1・6と同様、本建物は棟部まで屋根土が葺かれているものの、大型建物ゆえ棟部に樹皮屋根が据えつけられている点が異なる。整備段階では土屋根の棟部に板材を片面2段、計4段で金具結束して、土屋根棟部に添えた。板材に杉樹皮を横葺した後に栗樹皮を縱葺し、樹皮押さえ用の栗丸太を各面上下2段で麻繩結束した。そのうえで、樹皮屋根上部に巡らせた番線を母屋桁から土屋根を貫通して伸ばした番線と結線し、固定した。市単独修繕では事前に栗樹皮を縱葺した板材を片面1段で土屋根棟部に添えた。板材を添える部分には防水シート（ウルトラチャンピオン）を事前に敷き、雨漏り対策が講じられた（写真192～194）。板材の固定後、板材を合わせる棟部に防水シートを敷き、当該シートと板材を覆うように栗樹皮を再度縱葺した。そのうえで、樹皮押さえ用の栗丸太を各面上下2段で板材にビス留めした。樹皮屋根上部に巡らせた番線を小屋組材から土屋根を貫通させて伸ばした番線と結線し、固定した。市単独修繕では、防水シートの敷設により、整備段階よりも雨漏りと板材が腐朽する危険性を減らすことができた。

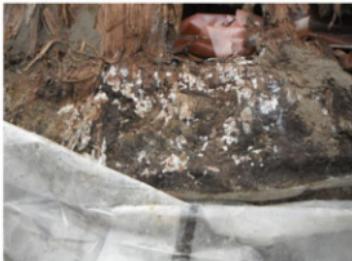
写真 199 屋根尻部分の菌叢

24年度に追加した防水・防湿シート下で菌叢が生じた

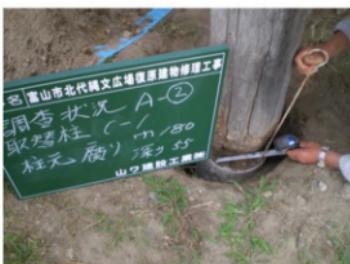
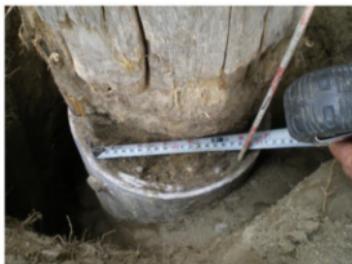
写真 243 主柱 3 の腐朽状態

写真 244 同左アップ

工事設計監理業者（監理技術者）の確認調査で、腐朽部分を若干除去した後の状態

その結果、整備段階の施工法を含め、主柱の土中埋設部分の腐朽状態を目視・触診で確認することができた。柱脚金具に挿入するために主柱基部を抉った部分はコーキング材、もしくはコーキング時に芯材として巻付けたビニール紐が接し、土壤に直接触れてはいなかった。これに対し、抉っていない部分は土壤に直接触れていたことが判明した。コーキング材やビニール紐は総じて劣化していた。木部の腐朽状態から、主柱3・6の2本を新規調達材と取替え、その他の主柱は保護対策を講じて継続使用することとした。

新規調達材はいずれも富山県小矢部市産栗材で、主柱3が樹齢60年、主柱6は樹齢40年である。木材保存剤(キシラモントラッド)を2回塗布した(写真250)うえで基部に厚さ0.2mmの防水・防湿シート(建築用ポリエチレンフィルム)を巾着袋状に巻付け(写真251)、柱脚金具内に挿入し、十字方向に貫通させた2本の六角ボルトで固定した。柱脚金具の天端にはコーキング材で防水対策を講じた。柱脚金具より上部はGL-2cmのところに抗菌効果を期待して銅板(厚さ0.3mm、幅2cm、銅釘留め)を巻付けた後(写真255)、柱脚金具まで厚さ1.0mmのゴムアスルーフィング(屋根下葺防水材:SEタック)を接着して防水対策とした(写真257)。ゴムアスルーフィングの上端部にもコーキング材で防水対策を講じた。また、継続使用材は主柱周囲の土壤を取り除いて腐朽部分等の除去、および火炎滅菌・防腐対策を講じた後、主柱3・6と同様に銅板巻付等の措置を講じた(写真254~258)。

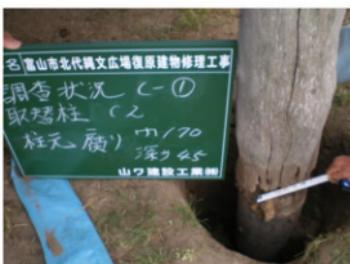
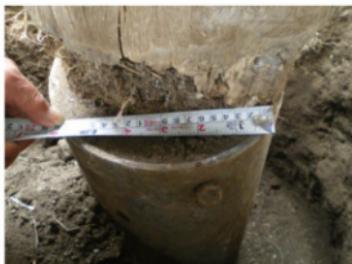
写真 245 主柱 6 の腐朽状態

基部表面の変色は油類塗布痕（塗膜による
木材加害昆虫の虫害〔食害・産卵〕予防策）

写真 246 主柱 6 腐朽部分アップ

整備段階で、黒ボク土と赤土の混合土を用いて保水性が高い土間を敷設したことで草が繁茂し、さらに雨水等が根に沿って地下に浸透しやすくなつた。以上の要因によって、高床倉庫の主柱・刻み梯子は堅穴住居の主柱よりも腐朽が進行しやすい環境になつた。木材劣化診断（一・二次診断）では刻み梯子のほかに主柱6の交換が必要と判断されたが、このような状況を考慮して平成24年度修理工事発注前に、同工事設計監理業者（修理工事監理

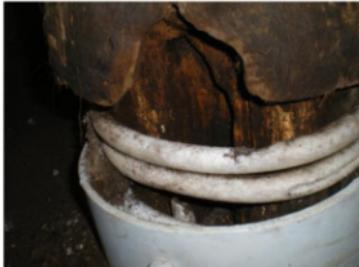
写真 254 縦続使用主柱腐朽箇所

火炎滅菌後、ガソリン塗布による防腐処置

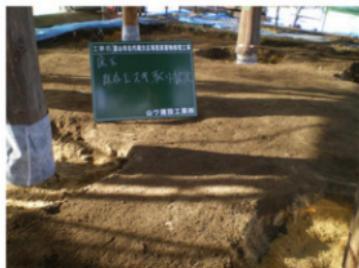
写真 258 既存黒ボク土除去

茶褐色層は造成盛土層上面

既存土間除去後の造成盛土上面(写真258)を機械転圧し、厚さ10cmでクラッシャーラン(40mm未満)を敷設して機械転圧した。そのうえで小矢部市安楽寺産山砂を敷設(中央部厚15cm、端部厚5cm)し、表面処理剤として融雪剤(主成分は塩化ナトリウム・塩化マグネシウム)を散布して機械転圧した。これにより、土間面の水勾配による表面排水を基本としつつ、浸透水は砂利層を経由して透水管に排出される構造を設けることができた。

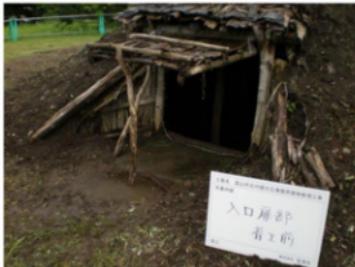
写真 277 平成 22 年度修理工事着工前

土留丸太が腐朽し、樹皮壁も崩壊している

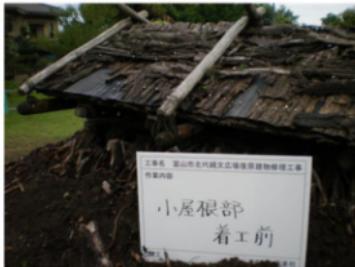
写真 278 台風で傷んだ小屋根

栗樹皮を縱葺後に横葺していた（ステンレス製釘留め）

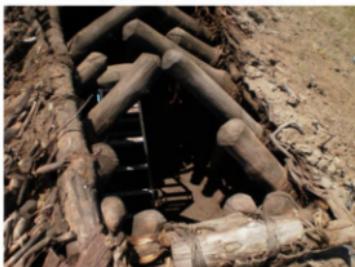
写真 279 小屋根撤去後の状態

薫煙で乾燥する小屋根付近はそだ木・樹皮が遺存した

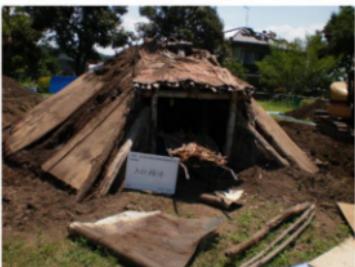
写真 280 屋根土撤去後の状態

コハネ（平成 21 年度敷設）と防水シート下の樹皮

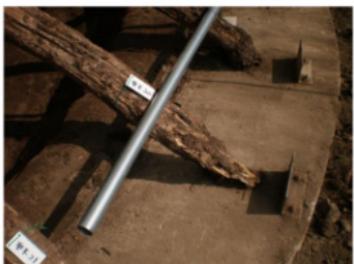
写真 283 垂木尻の腐朽

大部分の垂木尻は先端が消滅していた

本建物では、垂木尻を固定するL字金具の3ヶ所、出入口支柱を固定するL字金具2ヶ所が歪んでいたため、同型品（亜鉛メッキ）を作製して取替え、当初の位置から若干ずらしてオールアンカー（φ12mm）で基礎コンクリートに固定した（写真293・294）。他の復原建物で行われた市単独修繕と異なり、本工事では垂木尻を丸く加工した（写真291）。丸太材を切断した状態のままだと、L字金具と基礎コンクリートに接するのは点になる。これに対し、丸く加工すると設する面が多くなり、荷重をある程度の面として支えることができるようになる。この判断に基づき、本建物では垂木尻を丸く加工したうえで、防水

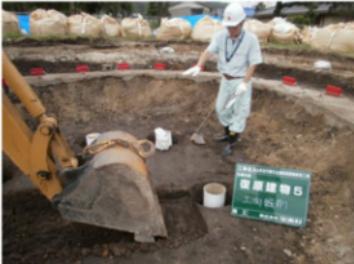
写真 284 腰壁・土間掘削作業

市監督員が立会い、史跡保護を前提に行った

③土間および腰壁下の防水・防湿対策、屋内吸放湿能力の向上対策 堅穴部分を改良し、小屋組内部を含めて現代資材を応用することで、工事目的d・eの実現を目指した。市監督員（埋蔵文化財センター学芸員）の立会いの下で、既存の腰壁と土間を20cmずつ掘削した（写真284）。既存の腰壁（土壁）は厚さ約10cmで、土間に水の水準は厚さ60cmの造成盛土

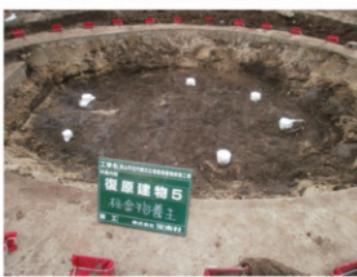
写真 285 腰壁・土間掘削後の状態

プレートで叩いて締め固めながら高さを調整した

の下面に相当した。また、整備段階では、設計ELからおよそ20~25cm掘削（最大深度は不明）し、黒ボク土・赤土混合土を複数層にわたって叩いて締め固めていた。本工事での掘削はごく一部を除いて既存改良土内に留まった。垂直に掘削した出入口部分の基礎コンクリート沿いでは造成盛土下の表土を最大20cmほど掘り下げたが、史跡への影響はない（写真285）。土間掘削後、レベルで掘削面の水準を確認しつつ、水平を確保しながら機械（プレート）で転圧したうえで、厚さ0.02mmの防水・防湿シート（土間コンシート、透湿度16~4.6g/m²/24h：製品仕様では厚さ0.2mmの製品と同じ透湿性能）を重ね幅30cmで両面袋張りして垂木尻を当てる基礎コンクリートを覆い隠すように敷設した（写真286）。袋張りには気密防水テープ（アクリル系粘着剤：エースクロスSW両面テープ）を用いた。なお、本建物のみ透水管に至るまでの範囲の出入口土間下の全面に防水・防湿シートを敷設していない。これは、専門家会議において、出入口土間は機械で叩いて締め固めて不透水層にすれば、敷設する必要はないと判断されたことによる。

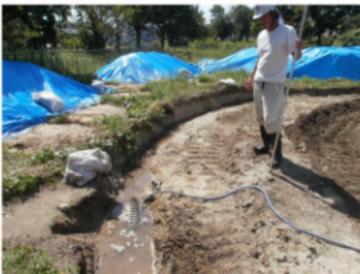
写真 289 透水管の通水試験、水準測定
排水が適正であることから、継続使用を決定した

②土屋根および透水管付近での排水対策 土屋根、および垂木尻から透水管までの範囲を改良することで、工事目的a～cの実現を目指した。透水管はほぼ健全だったため、透水管直上から砂利を敷設した（写真310）。一部のメッシュ部分が破れていたため、当該部を直管継手で補修して、継続使用した。透水管の耐用年数を考慮すると、次の本格的修理工事では透水管を更新する必要がある。屋根に敷設した防水シート（REV03）の下端部から透水管までの平坦面に敷設した防水・防湿シートには、厚さ0.2mmの土間コンシートを選定した。なお、復原建物1・3と異なり、平坦面上に砂利暗渠列は設けていない。

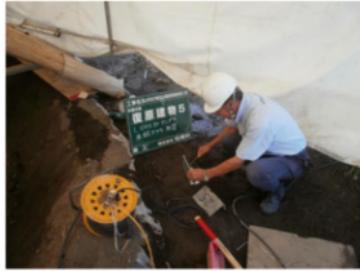
写真 293 垂木尻のL字金具の更新
同型品と同じ固定法（オーケンカ）で取替えた

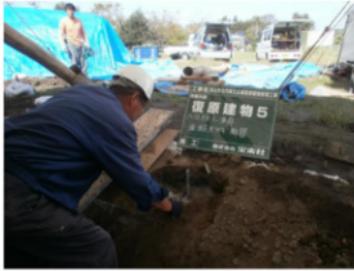
写真 294 出入口支柱のL字金具の更新
同型品と同じ固定法（オーケンカ）で取替えた

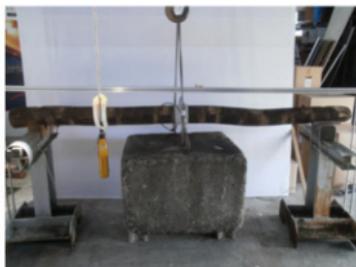
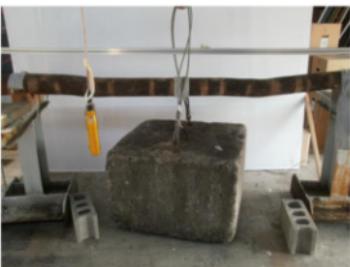
写真295 既存桁2 荷重試験（負荷なし）

固定位置間の中点に荷重をかけてたわみを検討

たわみ 55mm (20mm以上の材は使用しなかった)

桁・梁材の継続使用の可否にかかる検討に際しては、建築基準法施行令第41条のほか、『木質構造設計基準・同解説－許容応力度・許容耐力設計法－』（日本建築学会、1973年制定・2006年改訂）の「601.8 接合部における木材の割裂の検定」を踏まえ、割れが認められた2本の桁材を含む長めの材（桁1・2・梁2）の継続使用の可否を検討するにあたって、荷重試験を行った。具体的には、これら3本を対象に両端部付近のラグスクリューポルト打込み位置を基準として、その中点の位置に重さ約1.1t（90cm×90cm×60cm）の重石（コンクリートブロック）をワイヤーで吊下げ、たわみを確認した（写真295・296）。

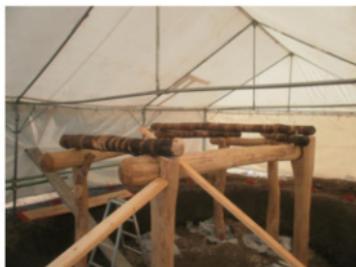
写真297 主柱・桁・梁の仮組

継続使用が困難と判断された桁は新材と取替えた

足掛かり材に転用した。他方、曲げ力がかかる桁・梁材（計7本）のうち、横方向に大きな割れが認められ、材の強度低下が著しいと判断された2本の桁材は新材に更新した（写真297）。残り5本の梁にはφ120mm程度の細めの材が含まれつつも、今回は旧材を継続使用した。当該材は経過観察を十分に行うと共に、次の本格的修理では垂木や主柱の直径とのバランスや劣化状態を踏まえ、梁材の直径を再検討する必要もあるだろう。

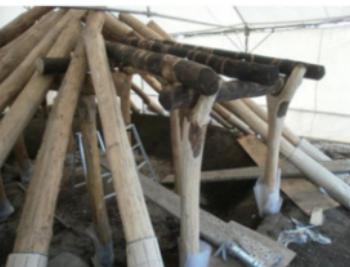
写真298 出入口部分の旧材転用

支柱・梁・垂木とも旧主柱・旧垂木を転用した

⑤主柱および小屋組材の更新 主柱および大部分の小屋組材を更新し、腐朽部分を除去した旧材も転用した。旧主柱材の腐朽部分（土中埋設部分など）を除去して短くし、かつ材自体を細く削り込んで股部分も調整したうえで出入口支柱に転用した（写真298）。また、旧垂木材の土中埋設部分を除去して小舞（写真300）や各種土留丸太（写真315）、階段の

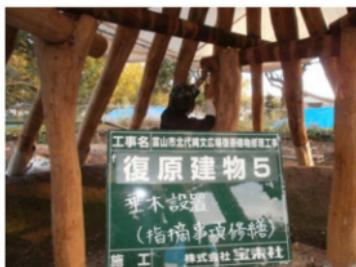
写真299 段階確認での指摘事項補修

継続使用材の腐朽箇所切削加工ほかを行った

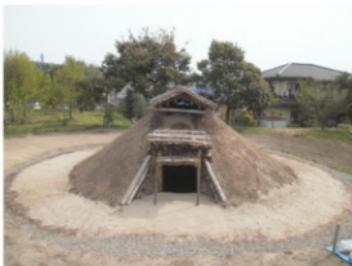
写真322 屋根尻ほかの補修(平成24年4月)

⑥屋根尻ほかの補修 平成 24 年 3 月 6 日に開催した第 4 回専門家会議での議事の一つとして、復原建物 5 の改築結果を評価した。そのなかで土屋根・出入口土間の補修の必要性などが指摘され、平成 24 年 4 月に受注者の協力の下で補修を実施した。具体的には、土屋根では全体的に生じた亀裂や小屋根から滴り落ちた雨水によって生じた穴への対策が必要とされ、屋根土の補充と増締めに対応した。春以降、徐々に生えてきた草の根による屋根土の安定化もあって、この課題はその後も大きな影響を及ぼすことなく、推移している。

出入口土間については、出入口樹皮屋根から滴り落ちた雨水によって生じた穴から屋内への水の通り道ができることへの対策が求められ、出入口から透水管までの平坦面に敷設していた黒ボク土を山土砂に入れ替えて水勾配をきつくしたほか、出入口樹皮屋根からの落下地点に天端を平滑に加工した丸太材（旧垂木材の転用材）を水滴受けとして敷設した（写真 322）。これらにより、屋内への雨水流入を避けることを意図した。しかしながら、天端は平滑にしても（透水管方向に向かって天端に若干の水勾配を設けても）丸太材という特性上、出入口樹皮壁の土留丸太と水滴受けの接点付近にはどうしても隙間が生じ、その隙間から屋内方向へと雨水が移動することは避けられなかった。

黒^{ダク}土を山土砂と取替え、ブレードで転圧した

なお、屋根土の厚さを大幅に薄くしたことにより、本建物では屋根尻と透水管までの間に平坦面が形成されることとなった。当初は土屋根と同じく黒ボク土をプレートで叩いて締め固めて不透水層としていた（写真 321）が、黒ボク土のもつ保水性が建物に及ぼす悪影響も危惧され、出入口土間を山土砂に入れ換えるとあわせて、他の部分も同様に入換えたことで、本建物では山土砂が全周することになった（写真 322）。水勾配をきつくしたことで表面排水能力は向上したものの、豪雨の際などは透水管上の砂利層に土砂が流入しやすいうことにもなった。山土砂層でも徐々に草が生え、定着性は一定程度向上したものの、砂利層の目詰まりが発生しやすくなった。

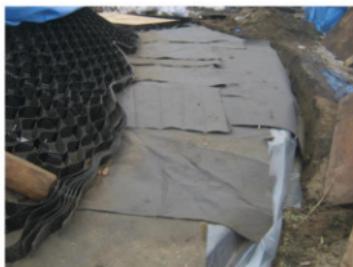
写真364 透水管とシート、不織布の関係
排水性を高め、土留丸太尻は型枠内で固定した

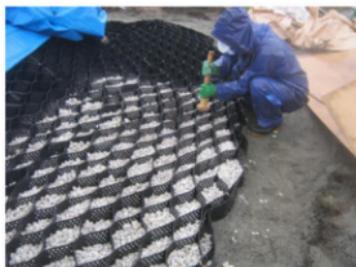
写真365 下層土（軽石・大粒）の人力転圧
木製工具を用いて型枠内で叩いて締め固めた

屋根土は下層土・上層土・表層土の3層構造とし、前二者は型枠内で完全に収まる。型枠自体が屋根の棟部分に掛け渡されているため、小屋組が崩壊しない限り、型枠および型枠内の屋根土が崩落する危険性はない。表層土の下端部は型枠の上端に食い込ませながら叩いて締め固めており、当該層の結合が保持されていれば、上層土との境界面で表層崩壊する危険性は少ないと判断し、第46図に示した断面構造および赤土と軽石の配合比率で土屋根を敷設した（写真365～369）。上層になるにつれて軽石の配合量を少なくし、粒径も小さくしたのは、表層崩壊によって軽石が露出した際の違和感を軽減することが目的である。軽石の空隙は水の通り道になるだけでなく、水滴や湿気を保持する空間にもなる。このことから、表層土には細粒の軽石を3割ほど配合し、雨水やシャワー散水時の水滴を一定程度保持することで表層土の保水量を少しでも多くすることを目指した。3層とも土屋根試験で用いた木製工具を用いて人力で念入りに転圧し（写真365・369）、可能な限り表面排水できるよう高密度に締め固めた。高密度であれば、粘土鉱物が沈降しにくくなり、不織布の目詰まりを遅らせることにつながるからである。

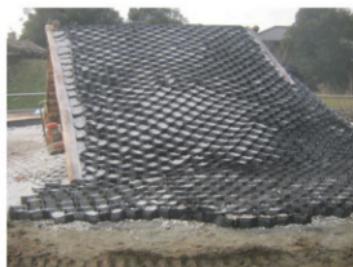
写真366 下層土敷設状態
土留丸太付近はT-100SPが届かず、T-50SPを固定

型枠内の屋根土は堅固に保持できている。型枠の露出を避けつつ、屋根土の保持力を一定程度確保するため、土留丸太とT-100SP端部との間に切断したT-50SPを増設（土留丸太とT-100SPにビス留め）した（写真366）。当該部の耐久性は他の部分よりも劣り、型枠より上の屋根土が厚さ10cmあることで当該部付近は表層土の崩落が早い。これは、屋根土の補充と増縮めという日常管理で対応すべき課題であり、今後も継続する必要がある。

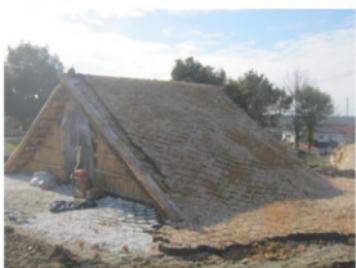
写真367 上層土敷設状態
赤土：軽石（中粒）=5：5の混合土を用いた

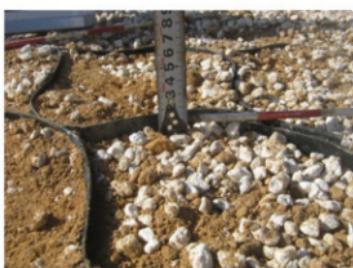
写真368 上層土と表層土の境界面
表層土下部が型枠内に1cm食込むようにした

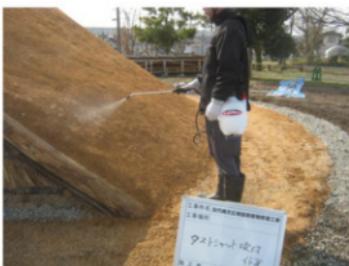
写真370 粉塵飛散防止剤散布

竣工直後の不具合を避けるために散布した

竣工直後に草花の種子が付着して土屋根に根を下ろしたり、土屋根の安定前に雨水等が屋根土層に浸透したりすることを避け、想定外の不具合が生じる危険性を少なくするため、土屋根の敷設後にダストシャットを散布した（写真370）。

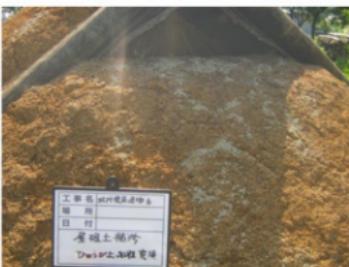
写真374 亀裂周辺への屋根土充填

表層土を亀裂の奥まで指で押し込んだ

平成27年8月に、受注者の協力の下で土屋根の補修を実施した（写真373～376）。補修後、大きな亀裂は発生しなくなった。その後も表層土の崩壊や小さな亀裂は発生しているが、竣工から約2年が経過した平成29年2月時点まで大きな不具合はない。日常的な維持管理（屋根土の補充と増縮め）で対応できる程度に抑えることができている。
