一般国道18号（坂城更埴バイパス）建設事業  
埋蔵文化財発掘調査報告書 2

—千曲市内その2—

社宮司遺跡六角木幢保存修復編

2010. 3

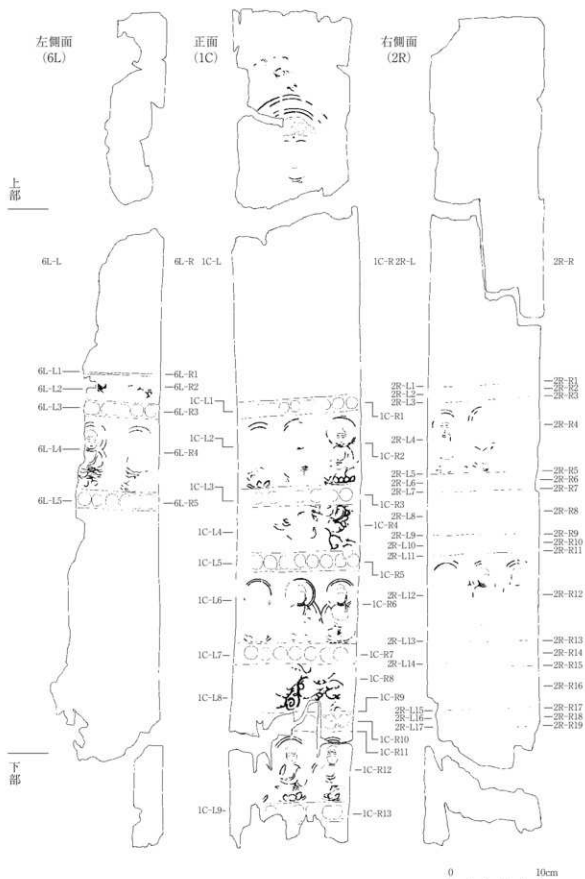
第20図 障子の仏画像解析のトレース図

輻身部の正面上部には大きな仏一体が観察できるが、頭部のみである。たとえば、木輻が屋外に立てられ、笠の下は日照が他の箇所より少ないので、頭部の仏画の残りが良いのではないか。または、輻身表面に観察される木目は各面が板目であり、笥のような幅の広い木目が観察できる。仏画画像解析結果と木目の様子を重ねると、板目の幅広い木目部分の仏画の残りが悪い傾向がある。

一方で、装飾を行う時の条件もその要因のひとつになる。輻身の仏の描画が線として観察されるのに対して、連珠文は帯状に幅広く見ることができる。とくに輻身左側の連珠文は他と比べ明瞭である。このような差異は重ね塗りなど塗布の量の違いなども想定できよう。（註1）。

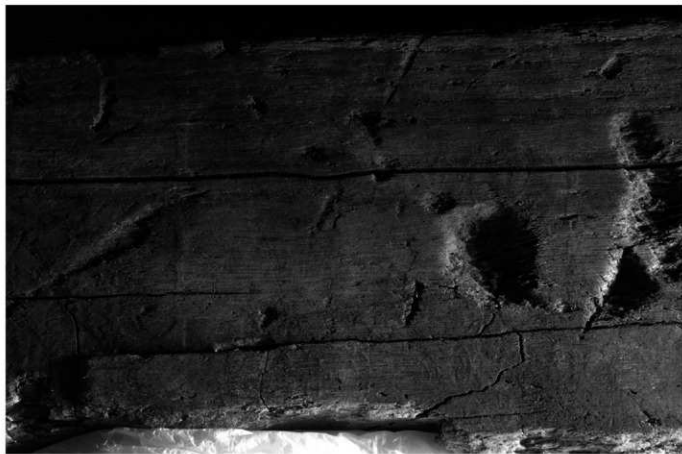
幢身 左側面 仏面と連珠文

軸身に描かれた仏画は、目視で多くの像を判断するのは困難である。痕跡の残りが良いのは軸身上部である。ここには仏画の光輪が目視でき、通常の写真撮影でも写しとることができた(口絵2)。軸身中部は自然光だけでは痕跡を把握できないため、コールドライトを照射して、斜光による観察を行なった。その結果、正面で仏像の光輪の一部と連珠文は目視できたが、唐草文は明確に認識できなかった。左側面部は仏像のお顔を含め痕跡が明瞭に観察できた。連珠文も同様に明瞭である。右側面は連珠文が認められた(PL.7~9)。軸身下部は分離して破片となっているが、連珠文の痕跡が線状に認められた(PL.1)。保存修復前の状況も仏画の痕跡を捉えることは困難で、画像処理を施すことで仏画面の構成を把握している。その点では、保存修復後も同様な状況である。
