# 二反田川河川敷堤防跡

1995年3月

指宿市教育委員会

1. 本確認調査報告書は、平成5年8月12日から同年9月30日までに実施した、鹿児島県指宿市十町東方二月田に所在する二反田川河川敷堤防の確認調査報告書である。
2. 本確認調査及び整理報告書作成は、指宿市教育委員会が実施し、下山覚、中摩浩太郎、渡部徹也、鎌田洋昭がこれを担当した。
3. 遺構の原図作成・整図については、その責を明らかにするために目次に作成者名を記す。なお原図作成者を(原)、整図担当者を(整)と表記する。
4. 本書のレベルはすべて絶対高である。
5. 第7図については、備川電気工業にご協力を頂き、写真図化を行った。
6. 本書の執筆・編集は、下山覚、中摩浩太郎、渡部徹也、鎌田洋昭がこれを行った。
7. 鹿児島大学工学部土田充義教授に、記録方法他、現状保存方法など、多大なるご教示を賜った。記して感謝申し上げたい。
8. 石材の実測図の展開及び、文章中に用いているa～f面の指示する面は以下の通りである。  
なお、今回4個体の石材の実測を行なったがその際に、正面(a面)、上面(b面)、右側面(c面)の3面のみ実測を行った。他の3面については文章中でその特徴を述べる。  
また、実測の展開図において、クサビを用いて分割・剥離された面には、貝殻状裂痕を記入し、ノミ等の工具を用いた面の整形痕は、工具痕のみ記入し、工具により剥離された剥離面の貝殻状裂痕は記入していない。

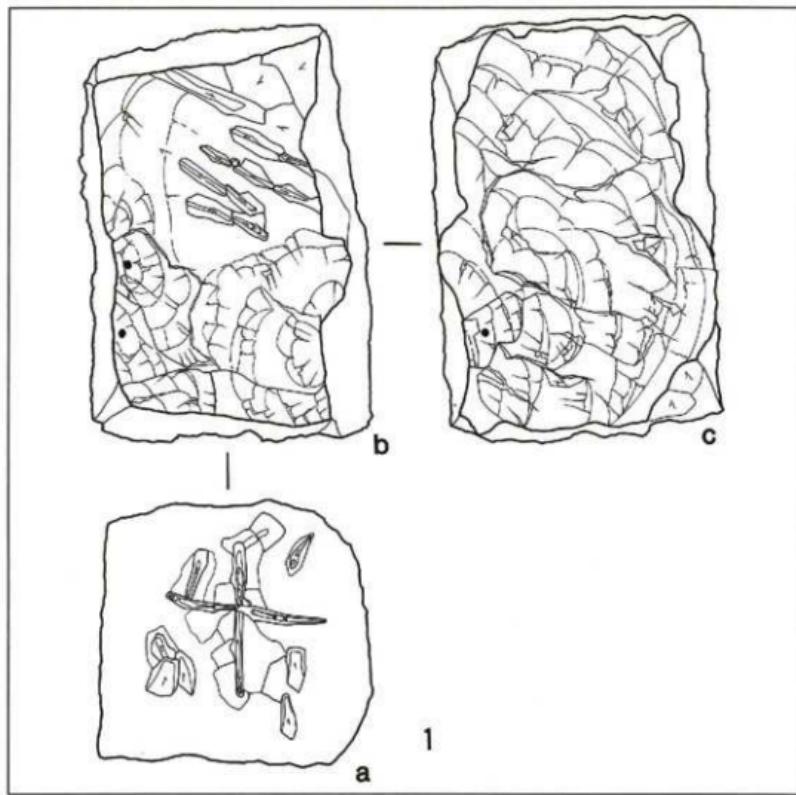
第8図 石材実測図 ①

1は、全体形が長方形状であり、工具による整形がさほど見うけられない個体である。a面には「+」字が、その反対面のf面には長さ20cm強の長さを持つ「三」もしくは「|||」の記号が、深く刻みこまれている。

b、c、e面にはクサビ痕が認められ、分割面が大部分に残されており、分割面上の整形はb面でも確認されるように若干、行っているにすぎない。e面では、その分割面に四方（a・b・d・f面）から中心に向かって整えているのみである。この個体で最も整形が著しい面はe面である。a面側とf面側からの整形が著しいのは、推測するにこの個体を積み上げる際に、その底面となるe面に細かな整形を行いながら調整して積み上げた為ではないだろうか。

なお、b面とc面の分割面の切り合い状況から、クサビによるb面の分割面形成後、b面上にクサビを打ち込み分割し、c面が形成されている。

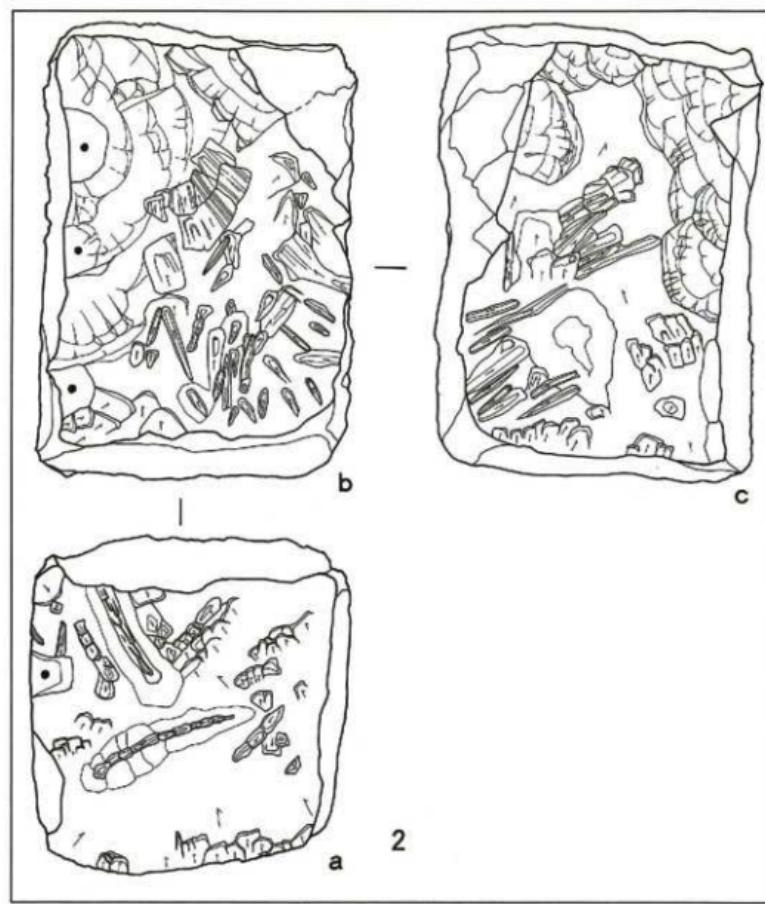
第9図 石材実測図②

2は1と同様に、全体形が直方体を呈しており、1に比べて一回り大きめである。

b・c面の観察より、b・c面ともクサビによる分割後、凸面の部分の除去及び面上に整形を行う為、入念な整形が行われていることが認められる。面の整形は、凸面の部分を一気に取り除くことはせずに、少しずつ部分的に除去しておる、必要でない部分には全く手を入れていないようである。e面は底面に位置する為か、a面側からの整形が著しい。d面は、非常に面がフラットであり、d面に残されている工具痕の切り合いからまずb面→d面→a面と整形を行う方向を変えながら整形を行っていきることが推測出来る。

なお、a面には「＼」と「／」が深く刻み込まれているが、「＼」の方向の工具痕は周辺のそれと整形方向が同じに対して、「／」はa面の整形が一通り終了した後に、8回の連続した打撃により周辺の面に比べ深く刻まれているようである。よって、仮に、正面（a面）に何らかの記号を示す意図があるなら、この個体のa面の記号は「＼」と「／」の組み合わせと考えるのではなく、「／」

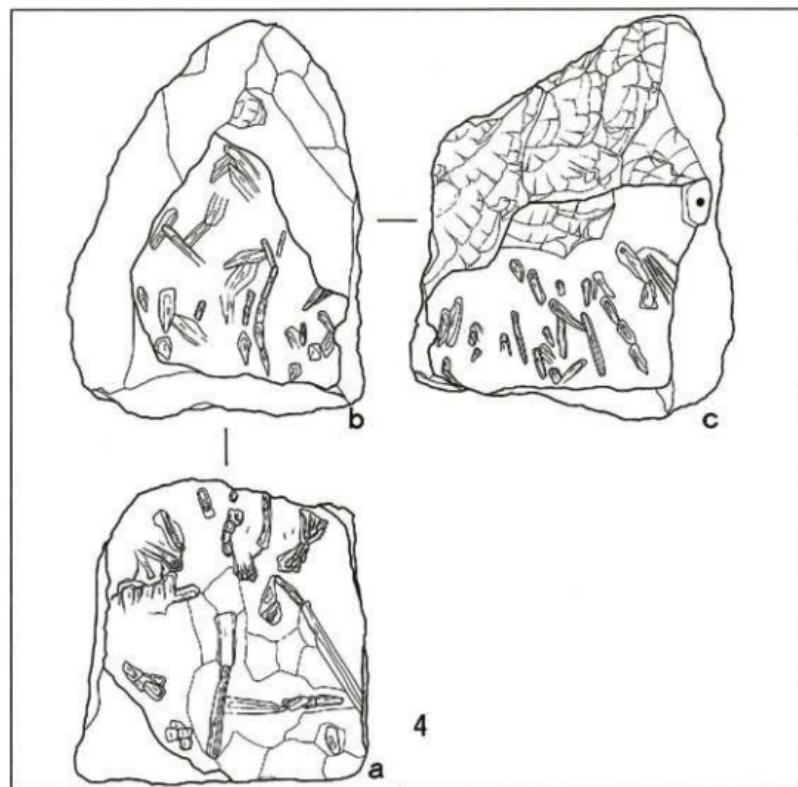
第11図 石材実測図④

4の形態は1・2と3の中間的なものである。b・c・d・e面の四面と正面のd面のフラットな面を持ち、3と同様にf面には四面からの頂点が位置している。

正面には、入念な工具による整形後「△」の記号が刻み込まれている。刻み方は、その切り合から→→△である。この個体は形が不整形のため固定しにくいのか、a面以外の四面の整形は、ほとんど單一方向からが主体を占める。また、頂点につながるフラットな面以外の面は、工具

による大きな剥離面で階段状に整えられており、意識的に f 面を尖らしていることが伺える。なお、底面である e 面は、クサビ痕と c・d 面側からの整形が著しく認められる。
