平成 24 年度

和歌の浦史跡等・登録記念物・歴史の道整備事業に伴う

## 名勝和歌の浦妹背山三断橋修理報告書

公益財団法人和歌山県文化財センター

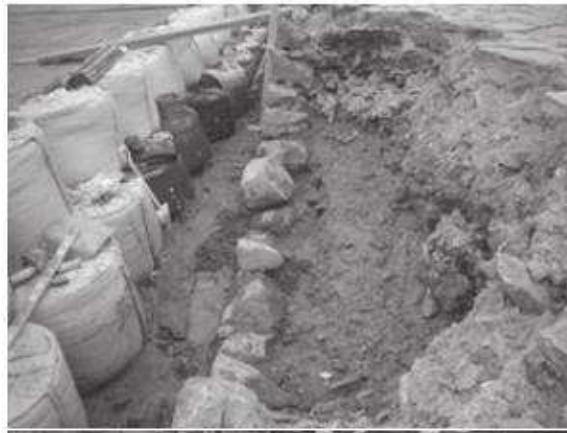
図 19 石垣B（北面東）根石の通り

石垣B北面より、形状が間知石（図19）状の石が見つかった。まだ形状が固まらない時期の間知石と考えられる。

石積解体（築石）24.59 m<sup>3</sup>、石積解体（角石）0.83 m<sup>3</sup>、石積積直（築石）19.42 m<sup>3</sup>、石積積直（角石）0.73 m<sup>3</sup>、石積新補積（築石）5.17 m<sup>3</sup>、石積新補積（角石）0.10 m<sup>3</sup>、間詰石2.77 m<sup>3</sup>を行った。

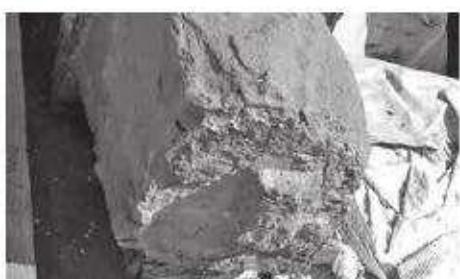
K4 上端部

橋脚は、上部に出ている部分の磨滅が激しく、下部に行くほど磨滅が少ない。これは、石橋 3 の橋脚も同様である。貫穴があるのは、K 3 のみである。上端には、上部を支えるための「ほぞが作られている。下端部は、K 3 が僅かであるが、凹状に削られている。中央部西側の K 3 のみ、東西方向、橋の方向の貫穴が作られている。

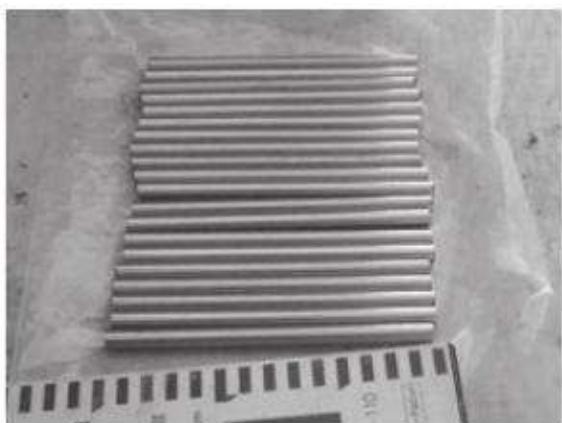
図 27 ダボ（ステンレススビン）

三断橋解体中に、高欄、欄干、束石、地覆石に多くの割れがあることが判明した。極力再利用をすることとして、接合面はエポキシ系接着剤を用い、必要に応じてダボ（ステンレススビン）を埋め込み補強を図った。

高欄は解体時に大きく破損していることが判明したため、石橋 2 は 6 枚の内 5 枚、石橋 3 は 4 枚全て接合修理を行った。また高欄、欄干、束石、地覆石の割れ石材で、接合により再利用可能な石材は、新補石に取り替えず、再利用する。接合はエボキシ系接着剤を用い、必要に応じダボ（ステンレスピン）を埋め込み補強を図る。

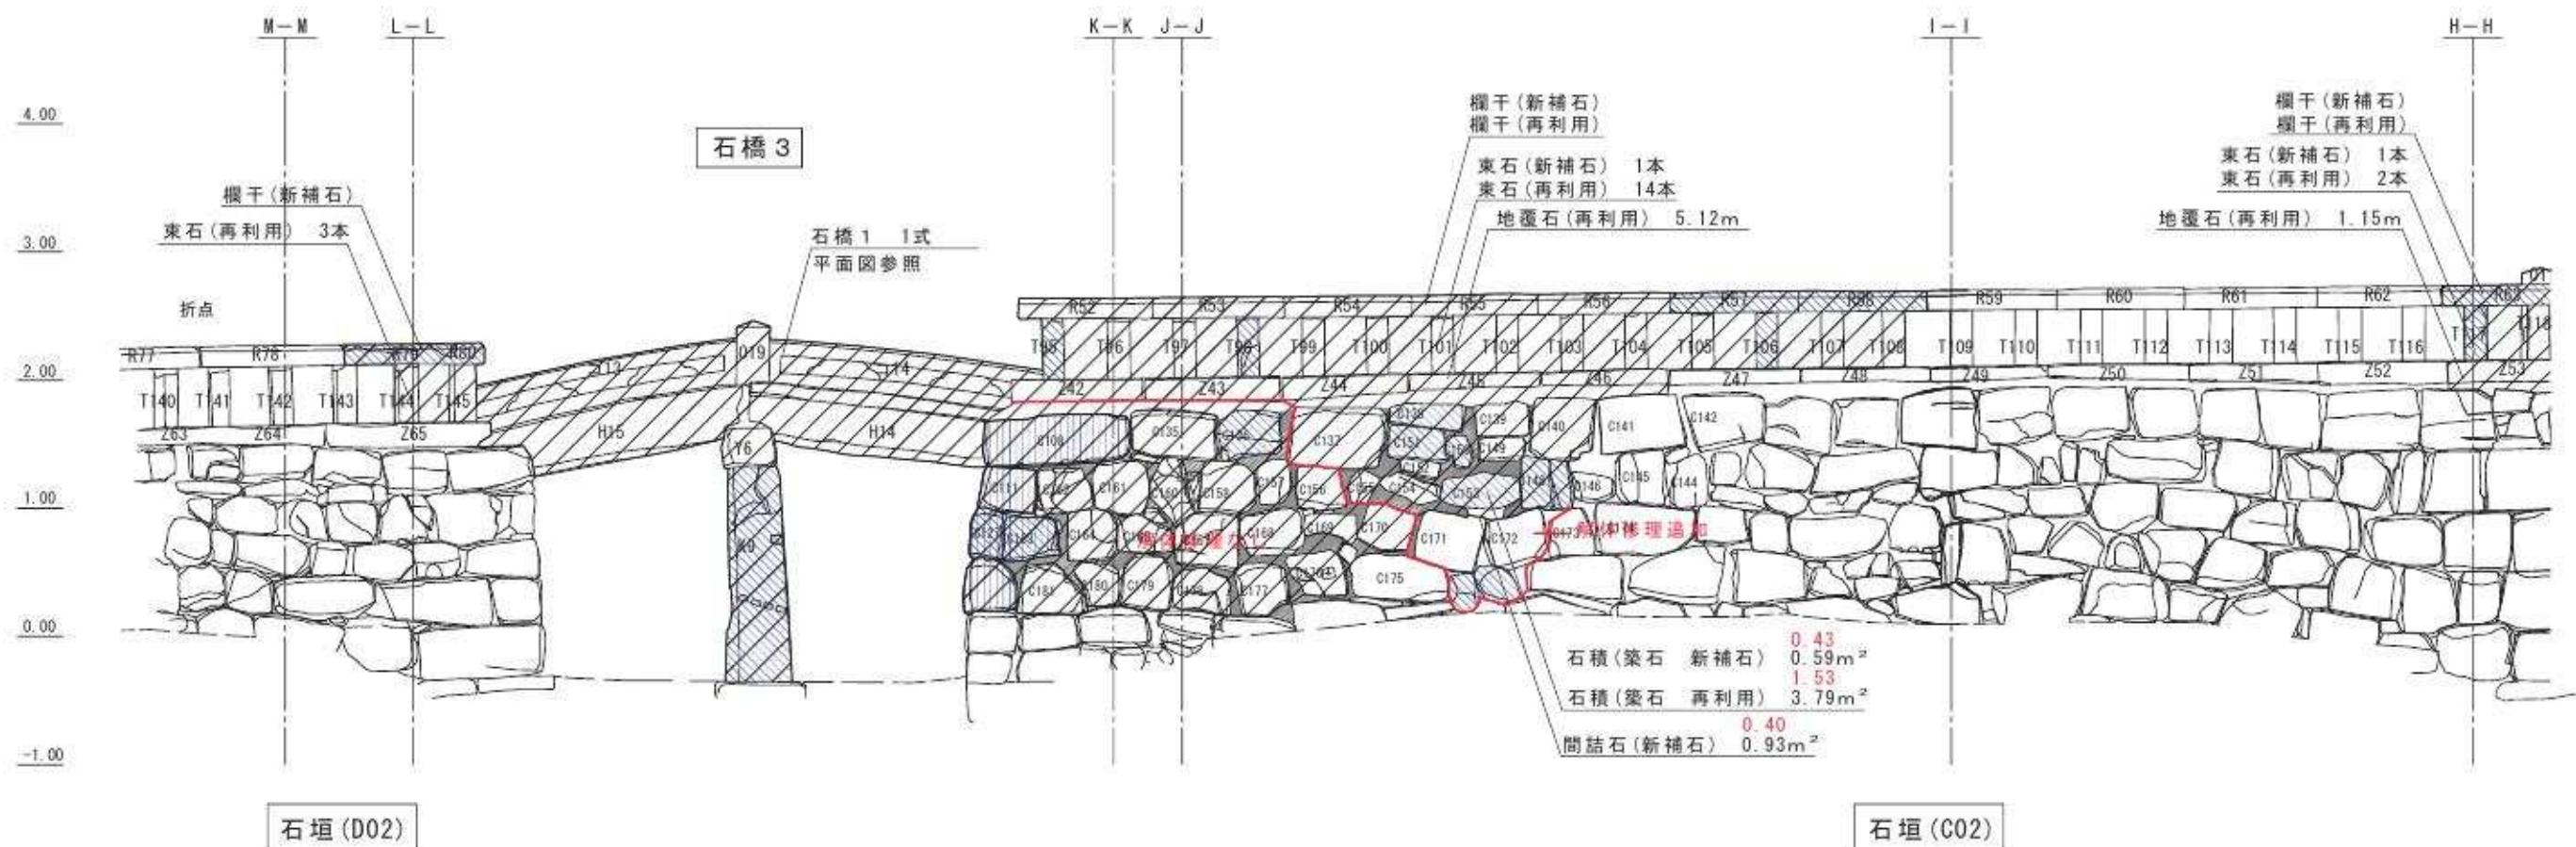
図34 北面立面図 S = 1 / 50

解体修理範囲  
新補石  
変更修理範囲

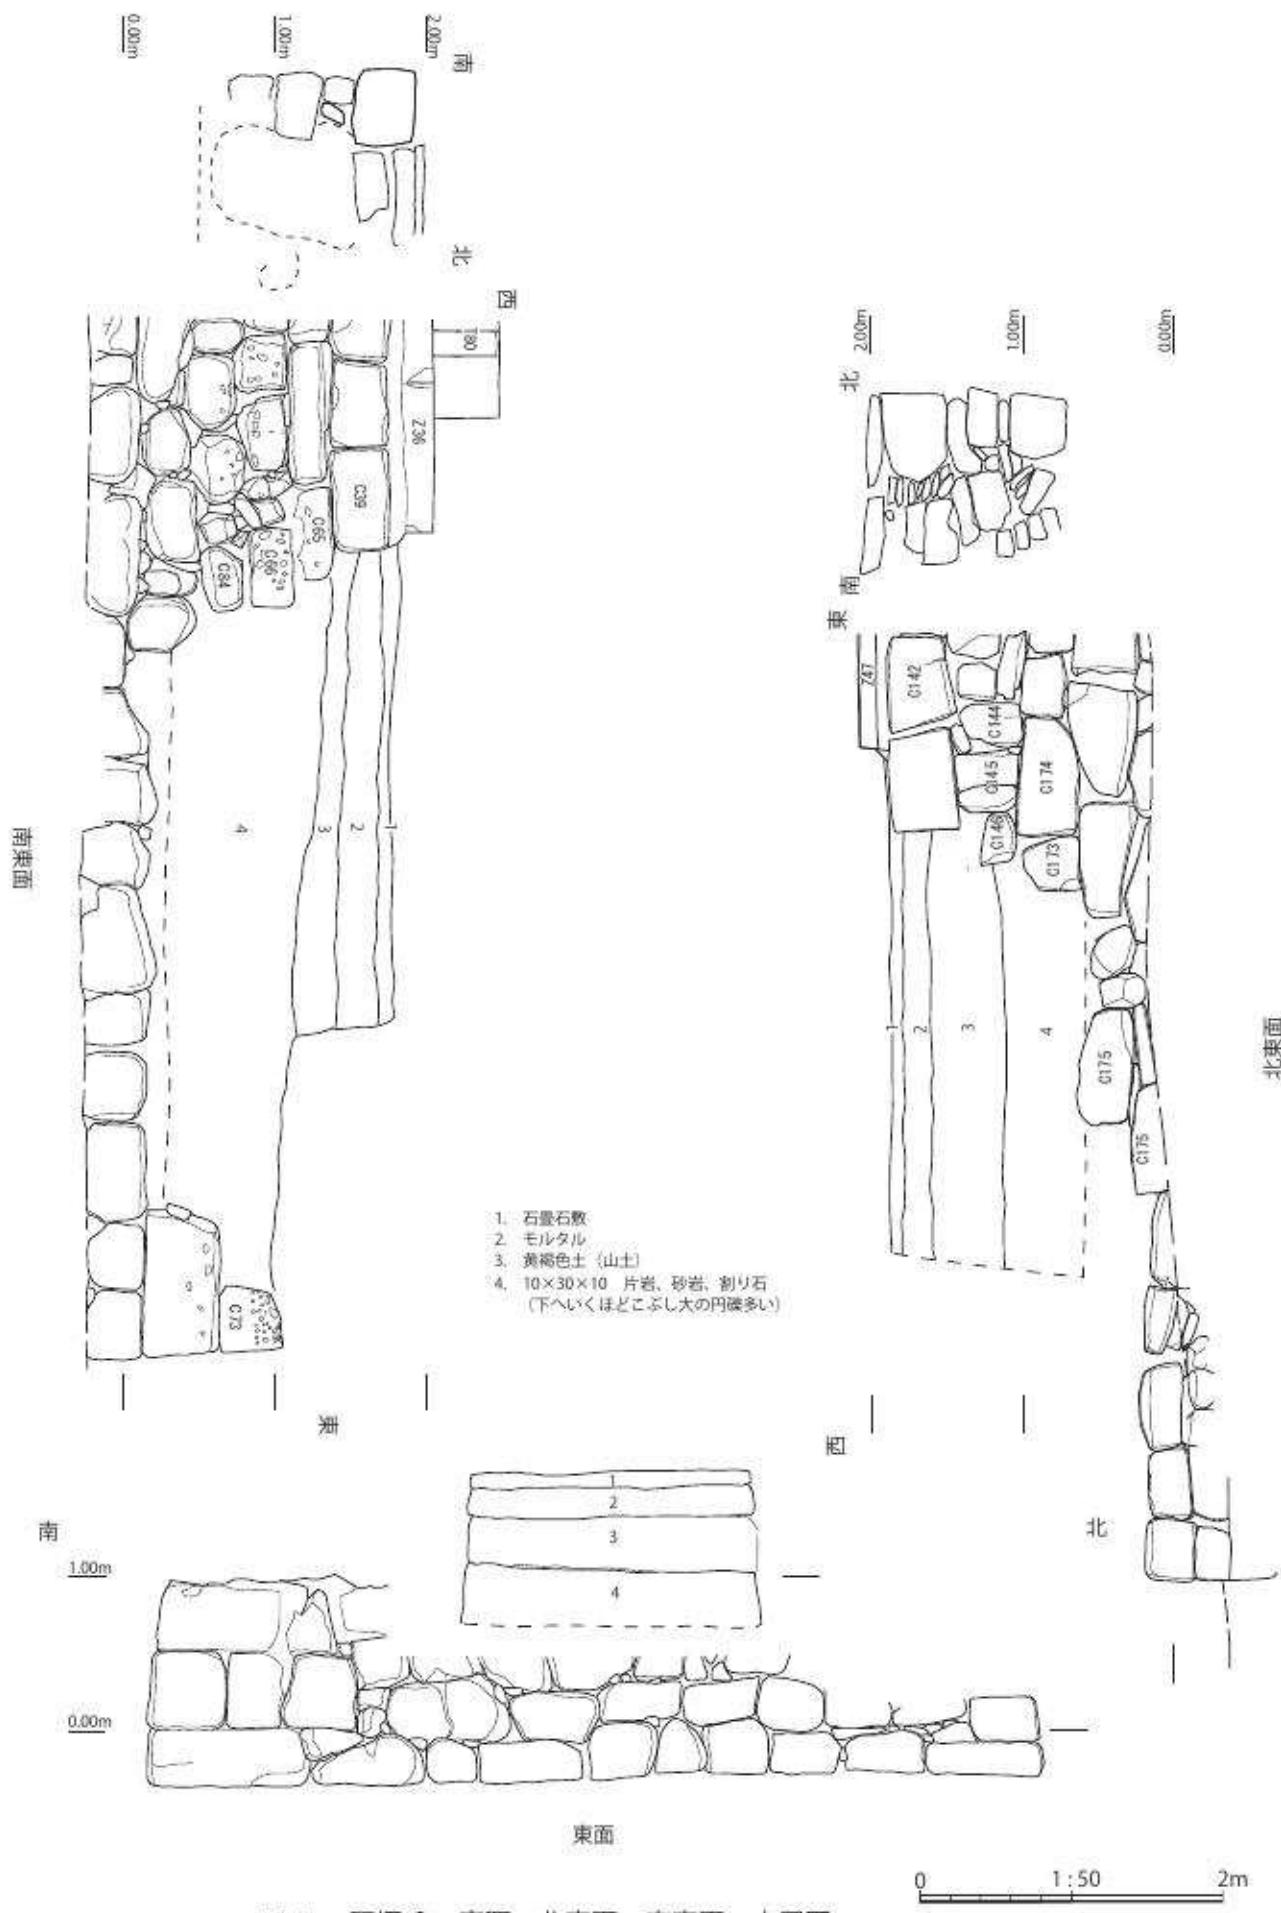
図 44 石垣 C 東面、北東面、南東面 土層図

西北側土層は、大きく石垣が孕んだ状態になった箇所である。第1層石敷き、第2層モルタル、第3層黄褐色土、第4層結晶片岩（30cm×50cm×10cm程度）の層である。南側の石垣は安定した岩盤上に形成されるが、北側には岩盤は存在しないため、石垣基底石が前に倒れた状態になり、中段も前にでて、石垣全体が崩れた状態になったのである。修復に伴い石垣基底石を外したが、平らな石が敷かれていた。

石垣を作る際、南側は岩盤上に置き、北側には安定するまで結晶片岩の平らな石を重ねて置いた物と考えられる。松など木を置くことはしていない。これは城の石垣に比べて三断橋の石垣は5～6段と低く、重量も軽いためと考えられる。

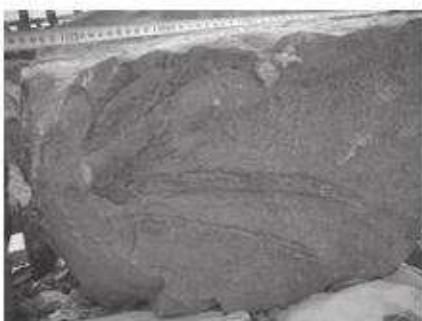
図51 化石

B-197の地覆石直下の和泉砂岩から、化石が見つかった。

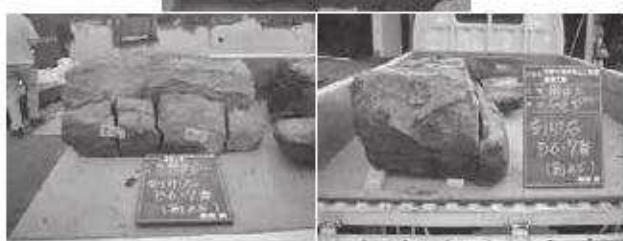
図52 刻印石

石垣D上部の石であるD-6・7石には、刻印が打たれていた。この刻印は、□の中に十字がある。同じ刻印は、石垣Cの下部のC-176の石垣部分の石にもある。現状において刻印が確認できるのは、この2点のみである。

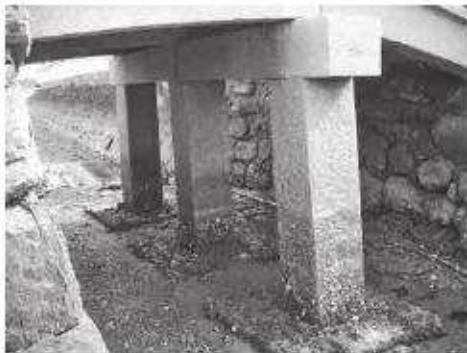
図 53 石橋 1 下部

石垣の崩壊が顕著な石垣Bの北側部分を解体修理し、基底石まで取り上げた。石垣最下部の構造は、岩盤上に露出している南側は安定した地盤の上に置き、岩盤が少し深いところにある北側は、胴木を置くことはせず、安定するまで結晶片岩の長さ30cm前後、厚さ10cm前後の平らな石を重ねて置いている。比較的簡易な石による地盤安定は、城の石垣に比べて三断橋の石垣は5～6段と低く、重量も軽いためと考えられる。東側の石垣も同様と考えられる。
