兵庫県三木市吉川町

法光寺五輪塔保存修理工事に伴う
発掘調査報告書

2008. 3

三木市教育委員会
(宗) 法光寺

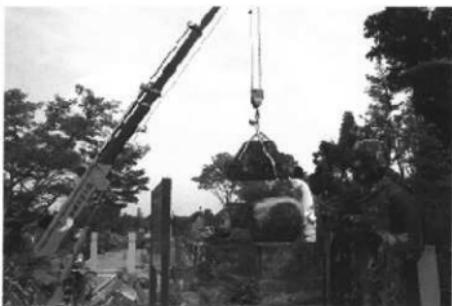
五輪塔解体風景

解体に先立ち、五輪塔各部材の表面観察と写真を前後、左右の四方向を基本とし、加えて斜め四方向から撮影した後、五輪塔周囲の玉垣と玉垣を連結している金属パイプを取り払った。

次に各部材の向きや角度などに誤りなきよう、布テープで目印等を記載し、石材の損傷に充分な注意を払い、クレーンにより順序良く、丁寧に解体、移動を行った。最後に五輪塔周囲（側面）の石材を移動して、解体を終了した。解体中は、必要に応じて写真撮影を行った。

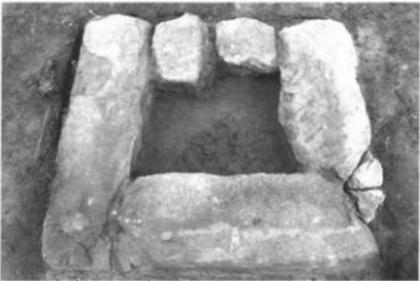
ピット検出（西より）

さらに、板石を除去し、地表面を精査したところ、径 50 cm、深さ 20 cm のやや楕円形のピットが検出され、ピットの中には五輪泥塔が多量に含まれていた。

出土状況は、破片を無作為にピットの中に雜然と埋納したような状態であった。

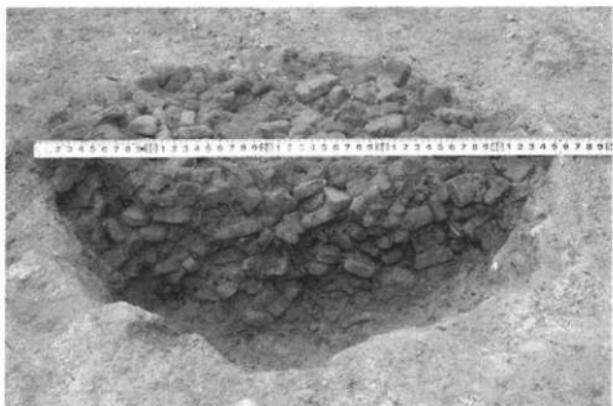
同 断面（南より）

五輪塔設置の地盤は、東側の丘陵の斜面より延びる黄褐色を基本とした土層を現在の五輪塔設

位置の高さまで掘削して平坦面にし、さらに、掘削した土を使用して正面部分の三方向（北、西、南）の成形を行い、平坦な土台作りをし、ほぼ中央部にピットを掘りくぼめ、五輪泥塔片を入れ、それを取り囲むように四方に板石を組んで、中央の長方形部分に土を充填し、その上に五輪塔を組み上げたと考えられる。

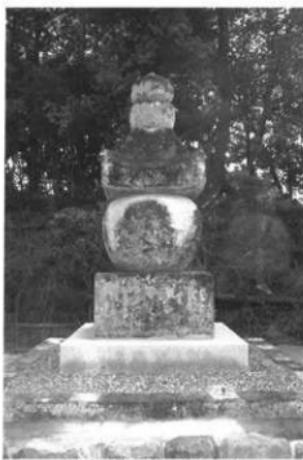
五輪塔全景（西より）

五輪塔は、神戸層群凝灰質砂岩製で、総高202.5cmで、おそらく、七尺塔として建てられたものであろう。

地輪部は高さ41.5cm、幅80cm、上面に径18cmの水輪の柄を受ける穴が中央に穿孔されている。また、下部の細かな欠損が酷く台石との設置面に隙間を作る所以、隙間にコンクリートを充填し補修をおこなった。

風輪部と空輪部は一石で造られており、高さ52cmで、風輪部の径35.5cm、高さ21cm、空輪部の径35.5cmである。風輪部の底部に火輪部に差し込む長さ5cm程の柄が存在している。いずれの部材にも、文字、納入遺物は認められなかった。塔の形式から14世紀前半のものと推定できる。

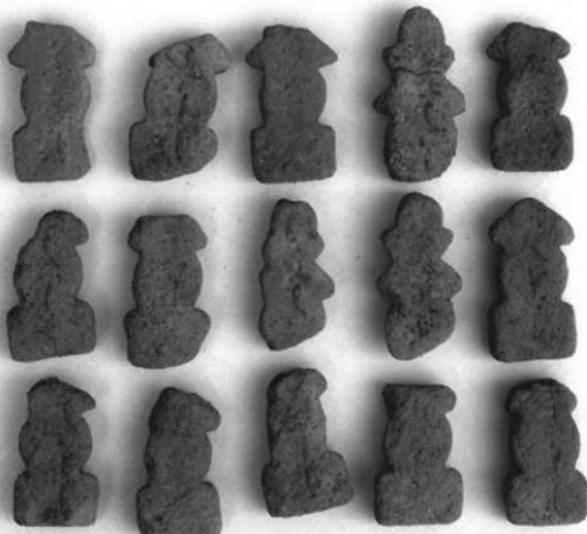
今回出土の五輪泥塔

今回の出土遺物は、すでに重要文化財に指定されている五輪塔形を呈する五輪泥塔と同一のもので、径 50 cm、深さ 20 cm のピットに雑然と埋納されたような状況で検出された。

全長 6.5 cm 前後、幅 2.5 cm 前後を呈し、表面には、**ケン**(ケン)、**カン**(カン)、**ラン**(ラン)、**バン**(バン)、**アン**(アン) の梵字が認められる。また、裏面には、「阿弥陀八万四千内」の八文字が捺印されており、低火度での焼成で、色調は、暗褐色もしくは淡赤褐色を呈している。ただ、今回出土の五輪泥塔は、五輪塔形を型で打ち抜いて作成されているが、出土した五輪泥塔の各個体を観察すると、最低 2 つの型が想定できる。一つの型を基準とするなら、それより体部全体がやや細身の型が存在するようである。

残存の部位と数量については、一部、接合により完形品が数点あるものの、ほとんどが破片で、地輪部単独（303 点）、地輪部と水輪部（256 点）、地輪部と水輪部と火輪部（2 点）、水輪部と火輪部（157 点）、火輪と風輪と空輪（148 点）、風輪と空輪（210 点）に分かれて破損していた。また、その他摩滅が激しいため部位が不明な小片（260 点）も存在した。なお、型の違いによる固体数の違いは認められなかった。また、地輪部分の底部に穿孔は認められなかった。
