蓮ヶ池横穴群

保存整備事業概報Ⅳ

(平成元年度計測調査概報)

宮崎市教育委員会

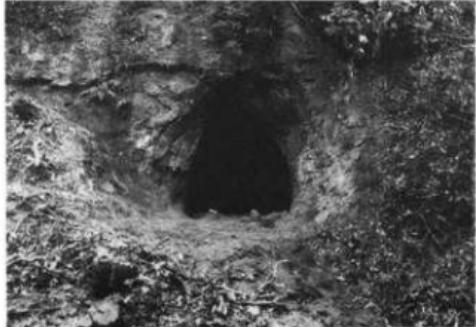
図版4 71号横穴

羨道及び玄室側壁部に1部の崩落を見受けけるが、全体的に保存状態及び形態的にも良好な横穴である。小範囲の前庭部を持ち、羨道部は1段高くなり、全面部幅1.9m、閉塞溝寄りで1.25m、長さ1.8mで中央部で両側に袖を持つ。羨門部に短い袖を持つ幅20cm、長さ1.4

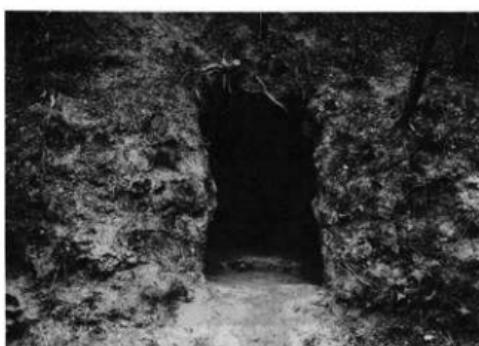
図版10 73号横穴

この横穴は丘陵斜面中腹に構築された横穴であり、急斜面に構築された関係もあり、羨道部から玄室前面部にかけて天井の崩落が著しい。なお、玄室奥部にも著しい崩落が見受けられる。

(3) 単独である73号横穴は、大型に属する横穴で急傾斜地に構築されたこともあり、前庭部を欠く。羨道部における閉塞溝はなく墓道と羨道部の区別が判然としない。玄室は妻入りタイプとなり長方形の床面を呈する。羨道部の天井、側壁及び奥壁に崩落が見受けられ、保存状態の悪い横穴である。しかし、羨道及び玄室部の天井が大きく崩落したこともあり、玄室入口、墓道、羨道部に副葬品の多くが出土した。

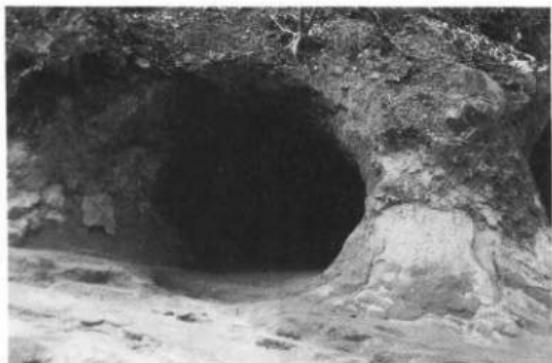
19号横穴

(2) 19、20、21号横穴は、羨道、玄室部ともに崩落が著しく、復元することは困難なため、玄室部に砂を詰めた土のう袋を積み、前面部をステンレス骨組みにより補強し、発泡ウレタン吹き付け、さらにFRP吹き付けによる被覆を行っている。その後、ステンレス金網を全面に張り付けた後、擬土を貼り付け、羨門部は河原石を積み上げ石閉塞の状況を表現した。

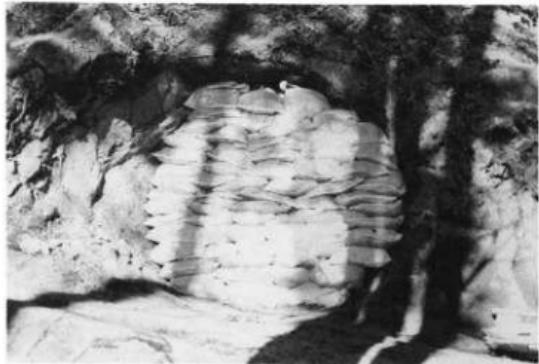
20号横穴
土のう閉塞状況
