史跡高松城跡整備報告書第9冊

史跡高松城跡 (二の丸跡鞘橋北側石垣整備)

高松市・高松市教育委員会

- 1 本書は、史跡高松城跡二の丸跡鞘橋北側石垣解体修理に伴う史跡整備報告書である。
- 2 史跡整備地、期間及び整備面積は、次のとおりである。

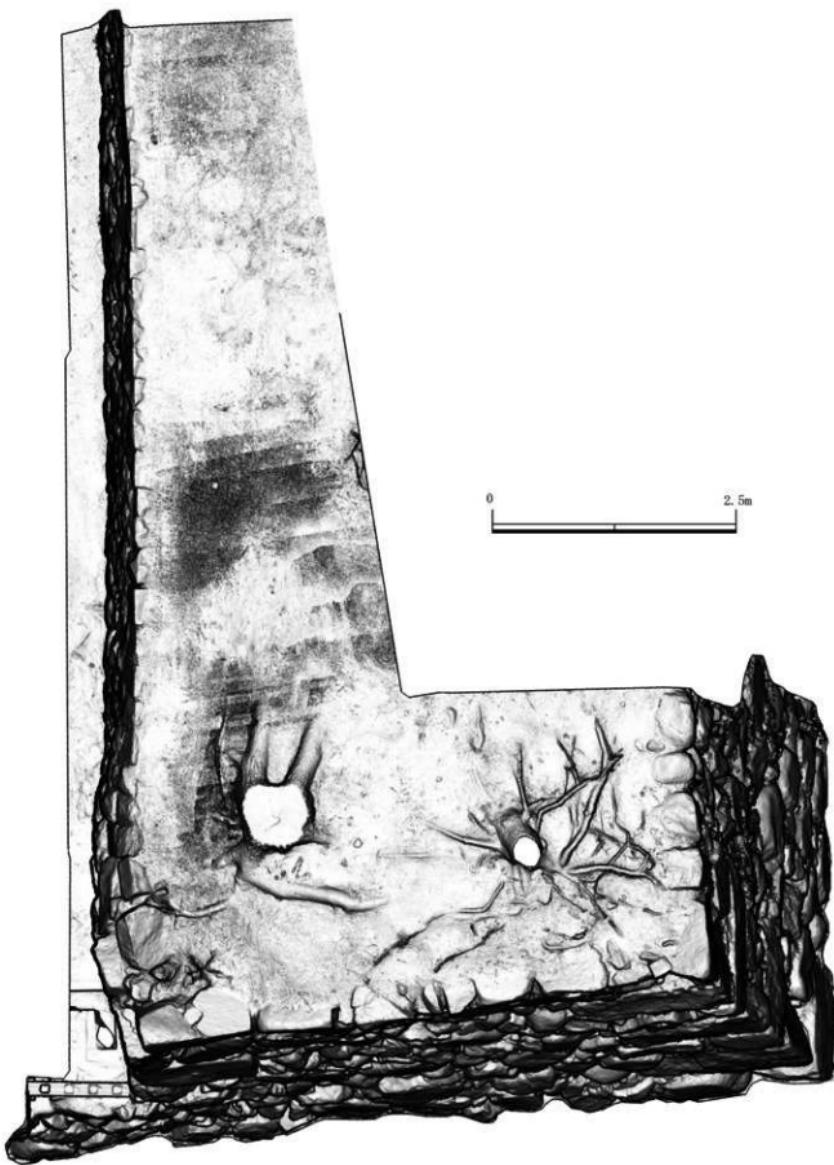
図3-1 石垣修理前 平面陰影図

対象石垣については、平成29年度に解体着手前の状況を（株）四航コンサルタントに委託して地上レーザー測量を実施した。また、積直し完了後の状況を平成30年度に同じく（株）四航コンサルタントに委託して測量している。解体前の測量に際しては、第29回史跡高松城跡整備会議石垣整備部会において、委員より段彩図による変形の検討を提案されたことを受け、段彩図も作成している。測量成果は図3-1～5及び巻末写真図版6・7に掲載した。

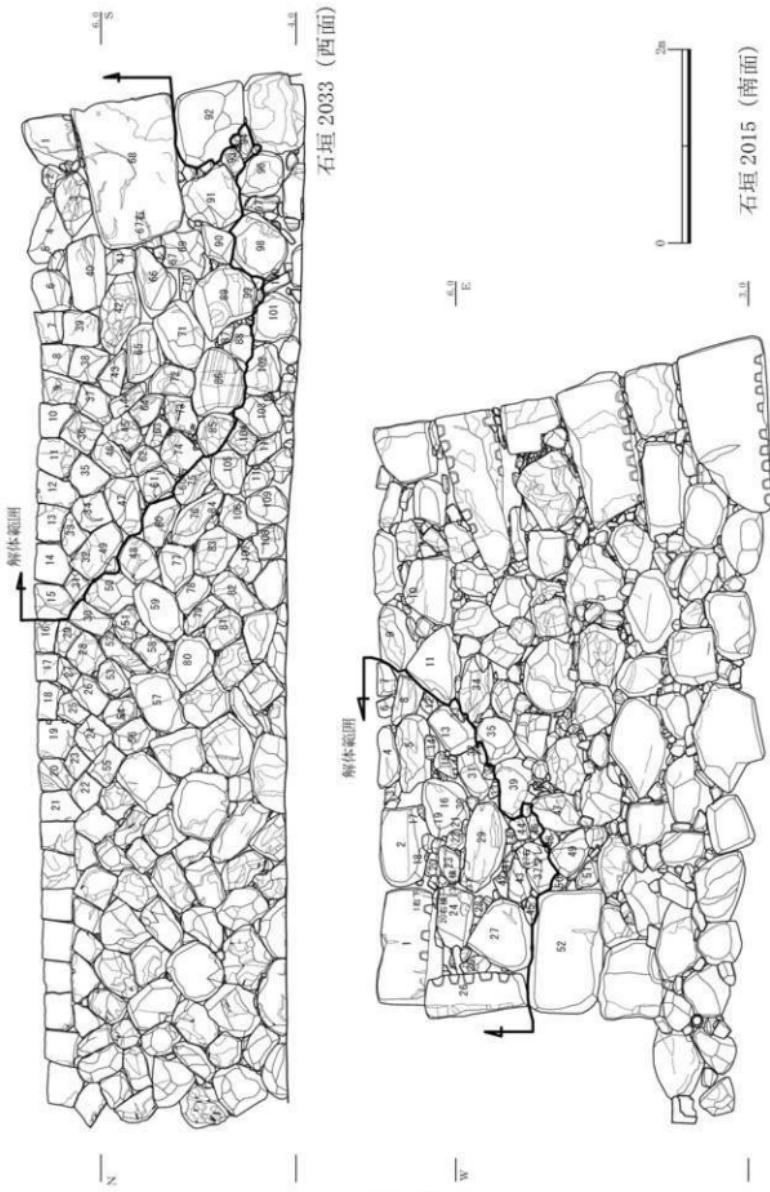
図 4-1 解体範囲と番付

解体範囲について、史跡高松城跡整備会議石垣整備部会に諮り、香川県教育委員会及び文化庁と協議を行って決定した。方針としては、石垣の安全性確保について真にやむを得ない場合において、最小限度の範囲で解体修理することとした。具体的には、顕著なハラミの確認される範囲及びワレが集中する範囲を解体修理することとした。この結果、図4-1に示した範囲を対象とすることで史跡高松城跡整備会議石垣整備部会に提案し、同意を得て範囲を確定した。なお、隅角部根石については脆弱な凝灰岩で、ワレが確認されたが、安定性が確保できると考えられたことから、解体範囲からは除外している。また、西面の未解体範囲との境界付近は、修理工事によって現況から勾配が修正されることに伴い、残置部分の勾配に擦り付けるように石積みを行うこととした。このため、修理後も一部飛び出したように見える箇所が残ることが想定されたが、これは最小限の解体修理範囲を摸索したことによる結果である。
