図4-9 設計図（しゅん工時変更設計図）⑤

圖4-11 石垣修理工具仕樣書

図 4-21 石垣修理工事監理業務委託仕様書②

## 第5節 解体手順

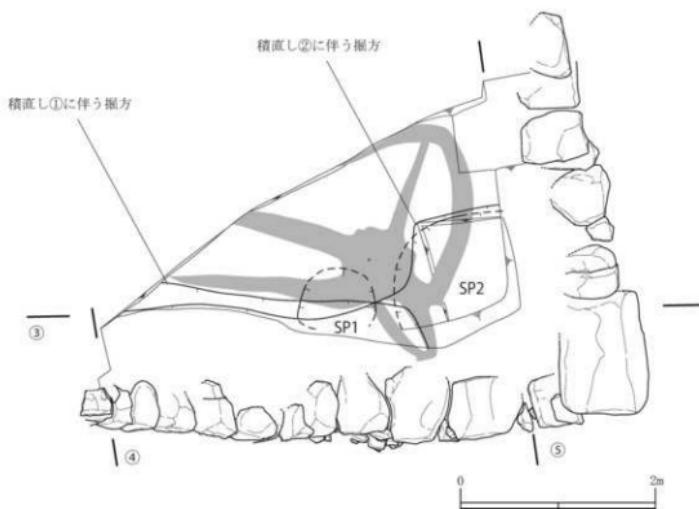
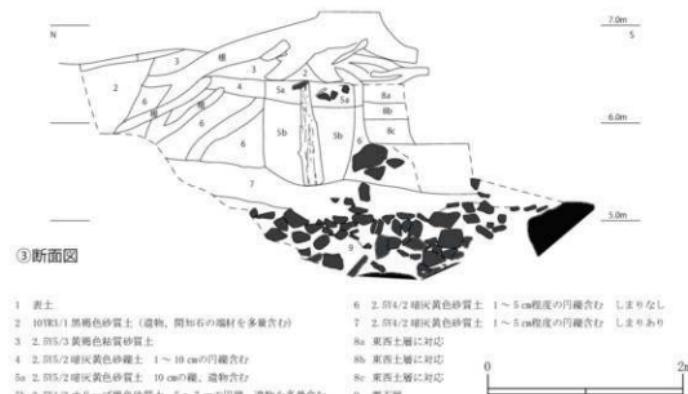
図 4-24 石垣背面断面図①

背面盛土の断面精査中に、柱穴2基を確認した。北から順にSP1、SP2と呼称する（図4-24）。いずれも石垣の中央よりや西側に位置しており、一連の遺構と考えると、石垣上の構造物の基礎であると推測される。当該地には多聞櫓の存在が推定されることから、この基礎の可能性を考えておきたい。

SP1は背面盛土の東西断面で確認した（図4-24）。掘り込み面は4層であり、その上部に3層が被覆している。柱材を確認しており、樹種同定とAMS年代測定を行った（第5章）。

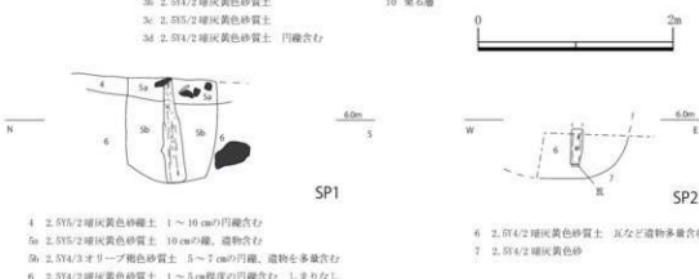
図4-25 石垣背面断面図②・SP 1:2断面図

SP2は背面盛土の東西断面で確認した（図4-25）。掘り込み面は不明である。柱材が遺存しており、樹種同定とAMS年代測定を行った（第5章）。柱の根本で瓦を確認した。

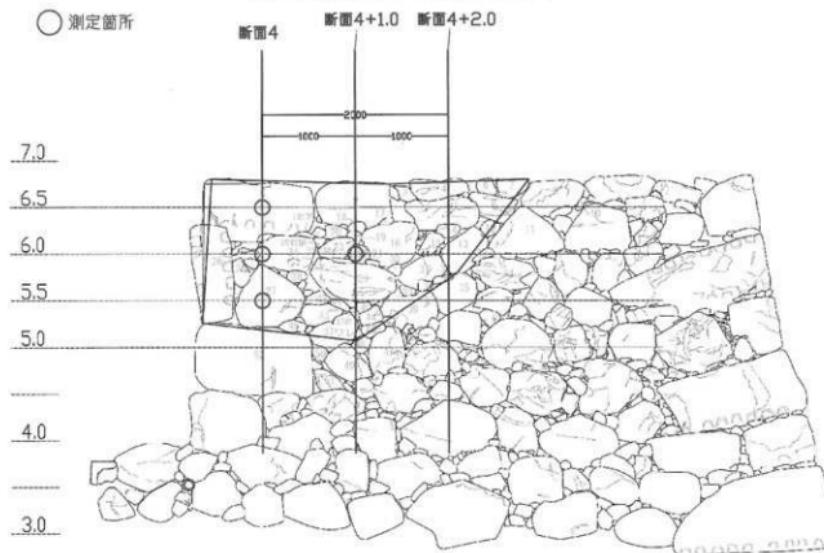
石垣(2015面)硬度測定箇所

TP	2033面					2015面			計
	表面1付近	表面1+1.0m付近	表面1+2.0m付近	表面1+3.0m付近	表面1+4.0m付近	表面4付近	表面4+1.0m付近	表面4+2.0m付近	
6.5	19	23	18	樹根	測定不可	25	樹根	樹根	85
6.0	未設去	20	樹根のため測定不可			3	14	未設去	37
5.5	未設去	10	6	樹根	測定不可	10	未設去	未設去	26
5.0	未設去	未設去	8	5	6	未設去	未設去	未設去	19
4.5	未設去	未設去	未設去	栗石層	未設去	未設去	未設去	未設去	0
計	19	53	32	5	6	38	14	6	167
計測箇所	13箇所								
合計	167 m								
平均値=	12.84 m
