史跡田儀櫻井家たら製鉄遺跡 調査整備報告書 I

—宮本鍛冶山内遺跡 田儀櫻井家墓地の保存修理と調査研究—

出雲市教育委員会

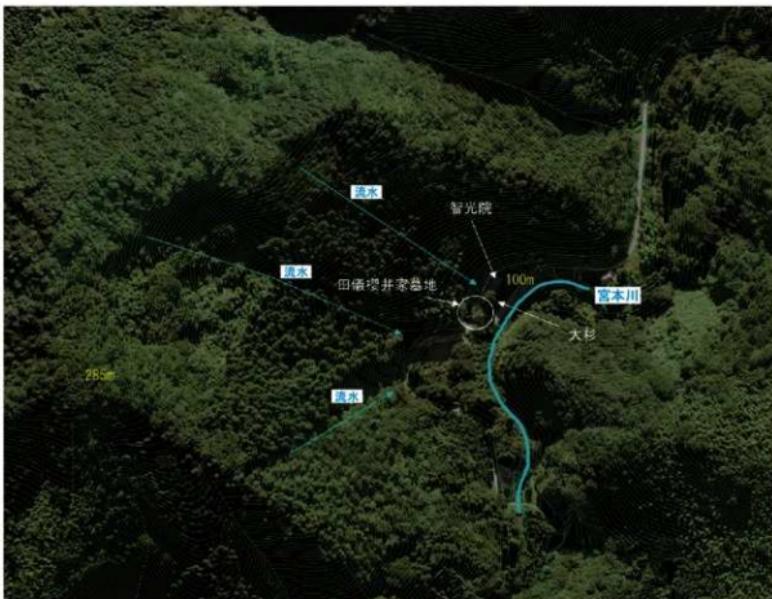
第7図 田儀櫻井家墓地周辺の地形と流水状況

田儀櫻井家墓地は標高100m前後の宮本川流域に位置しており、標高300m程度の急峻な山地の峡谷にあたる。この地には谷筋が形成され、降雨時には広範囲の雨水が田儀櫻井家墓地周辺に流出することが推察される(第7図)。また、土質に関しては第4章第1節で詳しく触れるが、田儀櫻井家墓地のトレンチ調査で確認した地山は、比較的安定しているように見受けられた。

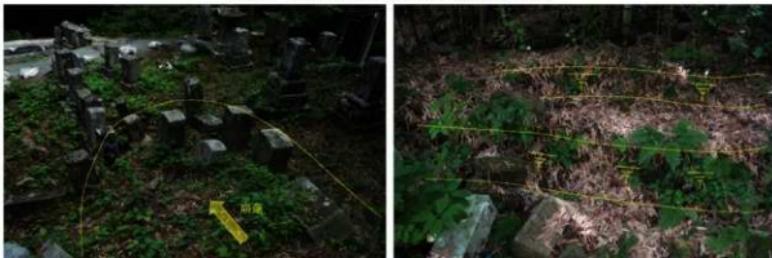
第8図 智光院墓地の地盤の崩落状況

て埋まっており、竹林に覆われた上部の斜面にも崩落跡が認められた（第8図）。また智光院墓地の中段あたりの標高110m付近で湧水部が認められ（第9図）、また標高120m付近の地盤の崩落跡で灌漑が確認できた。背後の山地から湧水部に向けて水の流れが存在することが予想される（第11図）。

傾斜は地すべりが発生するような急勾配ではなかった。また現地踏査で智光院墓地中央部での崩落跡は確認したが墓地の東西周辺では確認できず、地すべりの発生した状況ではないことを勘案すれば、現況の崩落跡は地盤の表層崩壊であったことが考えられた。つまり、墓地が立地する丘陵の地形的特質により雨水などが集中的に流れ込み、それが度重なって智光院墓地の地盤の表層崩壊を招いたと予想され、その結果として土砂が下方にある田儀櫻井家墓地の背面石垣を圧迫し、倒壊や損壊を引き起こした原因になったと考えられた。こうした表層崩壊を防止するために、湧水部や溝筋に対しての排水整備が必要になることが明らかになった。

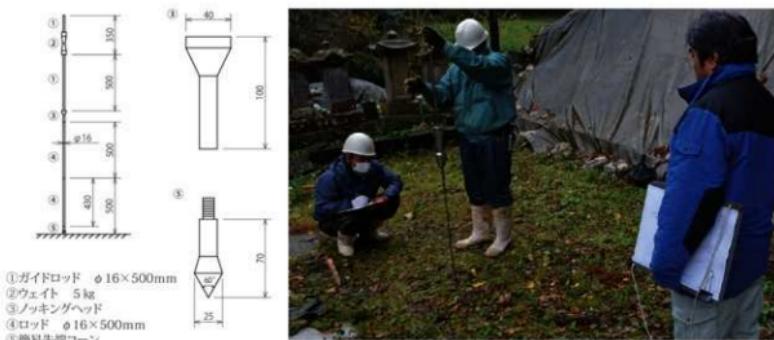
第12図 簡易貫入試験の実施状況

これらの調査結果を踏まえ、田儀櫻井家墓地と智光院墓地が立地する丘陵上の各点で簡易貫入試験を実施し（第12図）、地質断面図を作成した（第13図）。地盤は概ね均質で各点に大きな変化はなく、

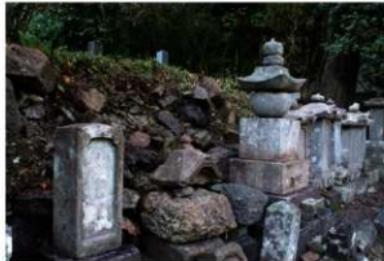
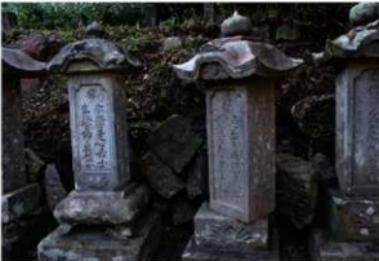
第22図 背面石垣および墓石の崩壊状況（2013年度）

田儀櫻井家墓地と智光院墓地とは2m程度の高低差があり、その境は田儀櫻井家墓地正面墓石の背部に造られた背面石垣で区切られている。背面石垣は近年崩壊が進んでおり、一部は崩落して手前にある墓石を押し出していることが確認された⁽³⁾。さらに、西面石垣についても、墓石近くの石垣の一部が前面にせり出している状態であり、これらを放置すると墓石が倒壊して破損し、見学者等へ被害が及ぶ危険性が考えられた。また墓石についても、石材の風化や経年劣化によって損傷が進んでいる状況が一部で確認された。そのため、史跡の保存管理計画（出雲市2008）や整備活用基本構想（2012年11月策定）の内容に沿い、2013（平成25）年度から国庫補助事業として国および県の補助を得て田儀櫻井家墓地を中心とする保存修理事業を実施することとした。

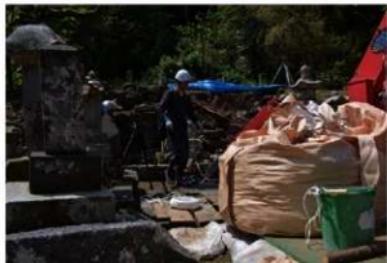
第25図 背面石垣の解体調査状況 (2014年度)

2014年度は崩落していた背面石垣の石材、そして墓地テラス内の正面墓石全てとテラス前面の墓石および灯籠の解体調査を実施した（第24・25図）。解体作業に先立ち、正面石垣手前に複数の大型土のうなどを据え付けて固定し、墓地テラス上面に敷設することで、解体作業に生じる振動などが正面石垣を含めた墓地全体に与える影響を最小限に抑えるための施工を行った（第26図）。解体作業にあたっては、安全に配慮しつつ、麻布等で養生した石材をミニクレーン（2.9t吊）にて吊り上げる方式で進めた（第27図）。解体した石材は、クレーン付トラック（2.3t積）に積み込み、石材仮置き場まで運搬した。この解体・運搬作業は石材に損傷を与えることのないように細心の注意を払って進めている。石材の保管場所には、宮本鍛冶山内遺跡内で現在は駐車場スペースとなっている場所の一部を借用した（第28図）。また解体調査終了後には、現状を記録するために3次元レーザー測量を実施した。なお、詳細は第4章第1節で詳しく述べるが、解体調査のなかで、正面墓石の中央にある可部屋櫻井家初代の三郎左衛門直重の五輪塔下から石見焼の壺が出土した（第29図）。

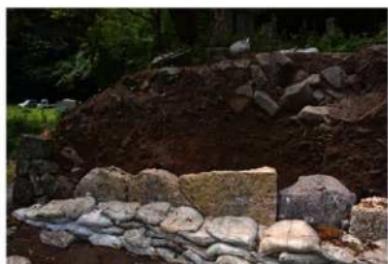
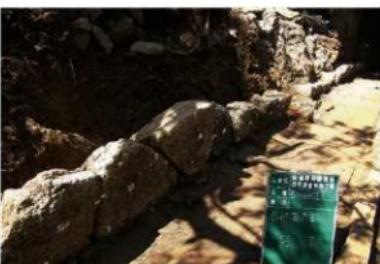
第31図 原位置を保つ背面石垣の根石の状況

いた背面石垣のみを解体して、2015年度に残りの背面石垣を全て解体する計画であったが、解体調査を進めるなかで石垣最下段の根石は原位置を保っている可能性が高いことが判明した（第31図）。そのため、計画を一部見直して根石はそのまま残置して復旧時の石垣基軸ラインとして設定し、倒壊の可能性がある根石上段の石材を主に解体する方針に変更した。解体作業の手順と方法は2014年度と同様である。なお、背面石垣の発掘調査が完了し、調査状況を3次元レーザー測量や写真測量で記録するとともに、解体調査の状況も同時に記録した（第32図）。2014年度は石材保管場所で通常の養生シートにて石材を覆って保管していたが、夏季の降雨や冬季の降雪の影響によりシートが一部破損して石材の養生が不十分であった。現状ではクラックが生じている石材の劣化や損傷を加速させてしまう危険性があり、なおかつ基本設計や実施設計を経て、保存修理工事に着手できるまで数年を要する見通しであったため、石材保管場に組み立てシート張り養生小屋を設営した（第33図）。シートは野外使用に適した耐久性のある養生シートを用いており、降雨や降雪による影響を軽減する仕様になっている。2016年度以降は養生小屋のなかで石材の管理・保管を行った。

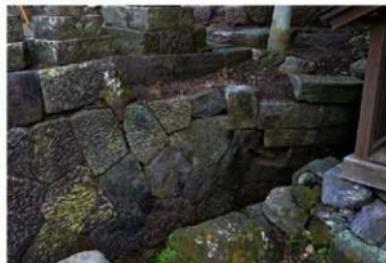
第36図 解体前の西面石垣

西面石垣で裏込めが存在しない部分は背面石垣と同様に、防砂シートと裏込めを敷設する。西面石垣の石材の欠落はほとんどなく、今後の保全のために必要と考えられる部分の石材を代替するなどの対策は講じるもの、基本的には解体前の石材を利用し、また積み直しも勾配を含めて解体前の状況を再現することとした。

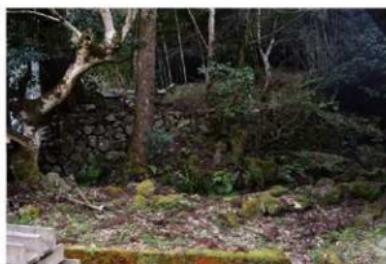
第40図 支障樹木伐採前（左：2017年度）と伐採後（右：2019年度）の智光院庭園池とその周辺

2017年度の解体調査において支障樹木を伐採したが、背面石垣の西端後方にあるスギは基本設計に沿って伐倒せずに残置していた。背面石垣の発掘調査でも把握していたが（第4章第1節），スギの根は石垣に対して平行に伸びて広がっており、石垣の復旧に支障となるほか、放置すると将来的に復旧した石垣が再度倒壊する原因にもなり得る。そのため、石垣復旧工事に着手する前に支障となる根の一部を伐根して除去した。また、智光院墓地における西面石垣の上段にあるモッコクやサザンカ、ツルフジも景観上伐採した（第40図）。

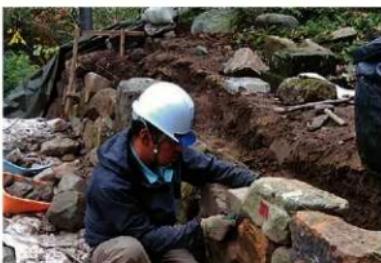
第53図 土留め石積みの復旧状況

背面石垣の上段にある土留め石積みは、自然石や割石を用いて築かれていたと考えられる。解体調査前には山側からの土砂で埋没しており、また土砂による土圧の影響などで、東端と西端の原位置を保つ石積み部分を除いてほとんどが倒壊や崩落した状態で、当初の石材の所在を確認できない部分も多かった。そのため、土留め石積みの復旧（第53図）は、その多くに新規採取石材を用いて施工した。復旧した石材の分類は概ね背面石垣と同じであり、現況残置石材は原位置を保ったままで解体していない石材である。土留め石積みの既設再利用石材は背面石垣の場合と異なり、ほぼすべてが倒壊や崩落で原位置が確認できなかった石材を推定復元したもので、既設転用石材は主に背面石垣で破断や損傷が大きく再利用が不可能な石材を転用したことを示している⁽⁵⁾。復旧石材の大部分を占める新規

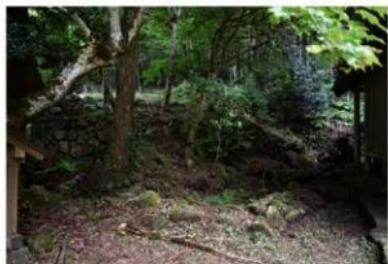
智光院庭園池の整備前は砂泥や泥炭が底面に沈殿して淀み、一部が湿地化した状態であった(第72図)。排水路の縁石が倒伏して一部が土砂で埋没していたこともあり(第73図)、水路への水流状況はあまり良好ではなかった。また、庭園池の底面には様々な日常雑器などが溜まっており、発掘調査を実施して砂泥などの堆積状況を確認するとともに(第4章第2節)、庭園池内部の排水を実施して清掃を行っている(第74図)。清掃を実施すると、庭園池の縁石に沿って現代の遮水シートなどが一

第72図 整備前の智光院庭園池周辺

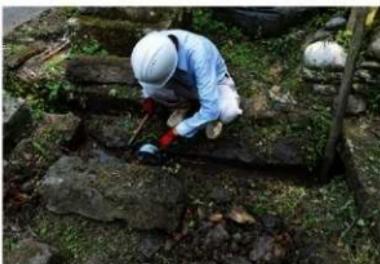
第73図 整備前の排水路縁石の倒伏状況

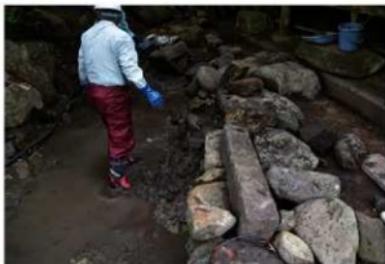
部で敷設され、その手前には大型の雑石などが粗雑に敷き詰められて覆土で埋没している状況が確認された。そのなかにはかつての石垣や縁石などに使用されたとみられる石材も存在していた（第75図）。これらは現代の施工であるため清掃のなかで除去し、当初の縁石と思われる石材を残して瓢箪形となる庭園池を復元した（第76図）。なお、智光院墓地の西面石垣と庭園池の間には出島が設けられており、西面石垣を固定して倒壊する危険性を大きく軽減するとともに、庭園における重要な景観の一部として機能している。よって、庭園池内の清掃にあわせて雑木や雑石を除去し、本来の出島と想定される状況を復元して整備した（第77図）。

第75図 智光院庭園池内部出土の石垣・縁石用石材

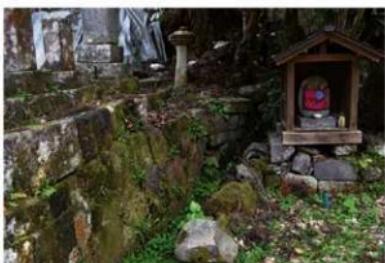
排水路は田儀櫻井家墓地西面石垣脇に設けられ、水路の幅は概ね30～50cm程度で、石垣の対面には排水路を挟んで縁石が敷設されていた。しかし、整備前はその縁石が倒壊し、また流入した土砂などによって一部が埋没しているなど、排水路としての機能が大きく低下していた状態であった（第78図）。整備内容について、設計の段階では、排水路としての流量を確保する目的で地盤をある程度掘り窪めたうえで基礎碎石を敷き均してコンクリート施工で固め、調整モルタル上に練り石張りをする方向性であった。しかし、西面石垣の発掘調査のなかで確認したところ（第4章第1節）、排水路の底面は地盤が露出してその上面を智光院庭園池からの水流が洗掘しており、また地盤は大型の礫などを含む非常に締まった状態であることが判明し（第79図）、工事によって深く掘り窪める作業が困難となつた。そのため地盤を掘り窪める深度を抑えて地盤上に直接調整モルタルを薄く敷設して練り石張りを施す工法（第80図）に変更した。各縁石の不陸を修正して排水路の幅を調整し（第81図）、縁

第78図 整備前の排水路

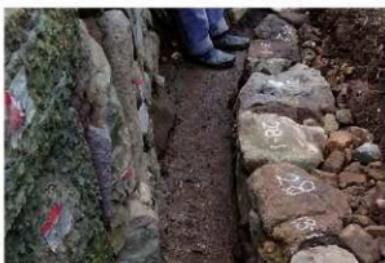
第79図 排水路底面の地盤の露出状況

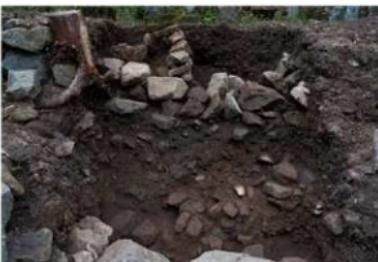
第103図 背面石垣1トレンチの土留め石積み

背面石垣上段の土留め石積みは、解体調査前に既に崩壊して原位置を保っていない石材や欠落しているものが大半であり、背面石垣の発掘調査で確認できた残存状況から推測すると、雑多な種類の自然石や割石を主に使用していたと思われる（第103図）。

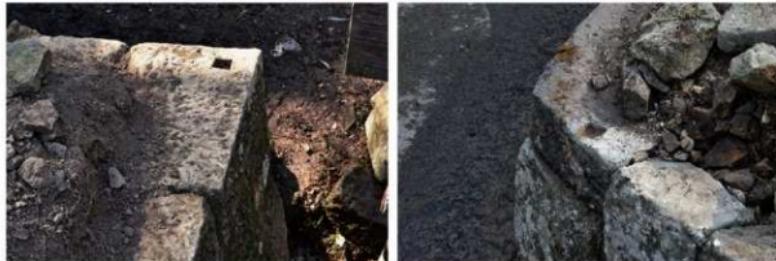
第107図 正面石垣の天端石に残る柱のほぞ穴

しており、なおかつ同じ緑色凝灰岩の福光石（大田市温泉津町福光産）に類似することから、その周辺地域で切り出した石材が運ばれてきた可能性が考えられる⁽²⁾。また、墓地テラス内を区画する縁石の石材は赤紫色火山礫凝灰岩、墓地テラス入口の石段には赤紫色火山礫凝灰岩と緑色凝灰岩などが用いられている。なお、正面石垣の天端石には柱のはぞ穴が確認できる石材が複数存在する（第107図）。はぞ穴は概ね一定間隔で設けられており、木樋の支柱跡であると思われる。当時は正面石垣の上に墓地の内側と外側を区切る塀などが存在した可能性を示している。

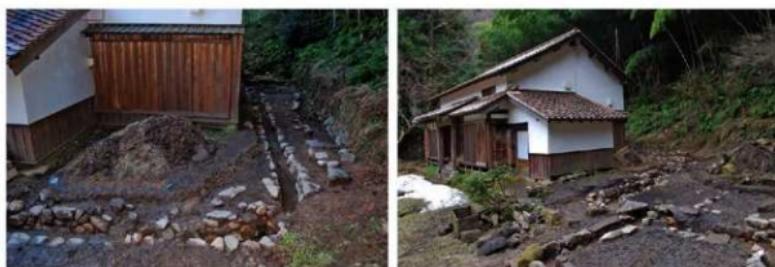
第154図 智光院背面の雨落ち溝と背面石垣脇の排水路（左）および西側の石積みの排水路（右）

智光院背面および西側は、2007年度に智光院本堂の保存修理が行われた後の2008（平成20）年度から2010（平成22）年度に発掘調査が実施され、智光院本堂南側の軒下に雨落ち溝、背面石垣脇には排水路が構築されている様子が確認された⁽⁵⁾（第154図）。前者の幅は比較的狭く、智光院西側の石積みの排水路と連結してクランク状に曲がりながら一部で分岐して宮本川に導水され、後者は幅が広くて山側からの多くの雨水などを受け、それらを智光院庭園池に注ぎ込む導水施工がなされている。2009（平成21）年度までの調査成果の報告（石原編2010）によると、雨落ち溝の埋土から明治後半期から昭和初期にかけての遺物が出土しており、明治後半期にはこれらの遺構が存在した可能性が高い。その主軸方向は概ね現存する智光院の建物配列に沿っており、現在の智光院本堂が造営された1826年以降から明治後半期頃に構築されたと考えられる。なお発掘調査では、現存していない便所跡や智光院本堂の南西角部屋に対応する可能性がある建物の柱礎石が見つかっている（石原編2010）。

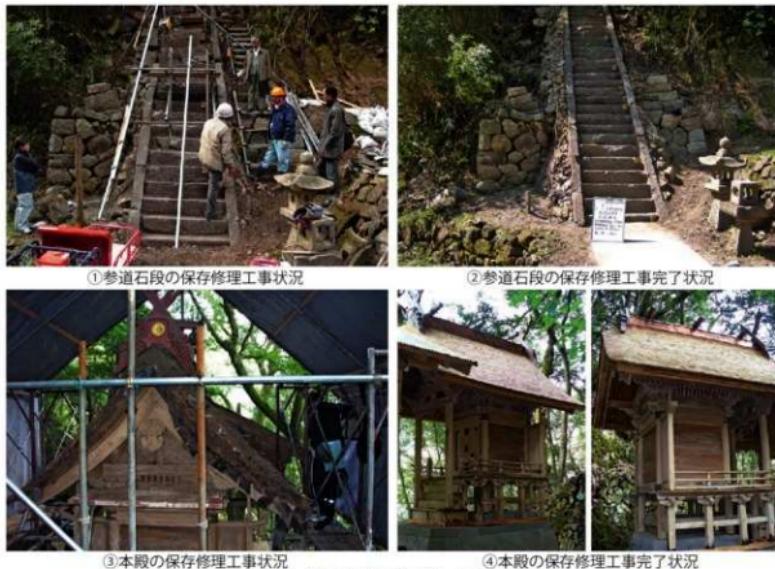
第 157 図 金屋子神社参道石段・本殿の保存修理

史跡指定後の宮本鍛冶山内遺跡における史跡整備は、現状を記録した測量調査を経て2006年度に実施された金屋子神社参道石段の保存修理工事に始まる。参道石段は樹木の張り出しなどで石材に不同が生じて一部が崩壊していたため、その崩壊部分を補修して据え直す保存修理工事を実施している。一方、金屋子神社本殿では、屋根の柿葺きにおいて経年の損傷が進行して原形を留めていないほど腐朽しており、銅板で被覆されて覆屋が設けられた状態であったため、2007年度に屋根の葺き替え工事を行った。なお、金屋子神社は4代宗兵衛清矩によって1736（元文元）年に創建され、現在の社殿は1844（天保15）年に11代直順によって建立されたことが本殿の棟札から読み取れ、その後1862（文久2）年と1950（昭和25）年に屋根の葺き替えがあったことが分かっている（和田2004）。

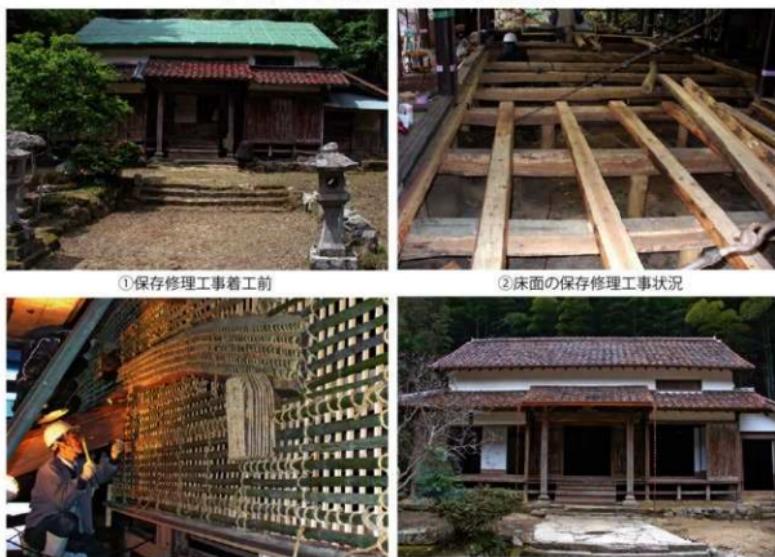
第 158 図 智光院本堂の保存修理

2007年度には智光院本堂の保存修理工事が実施された。金屋子神社や田儀櫻井家墓地と並んで宮本鍛冶山内遺跡の信仰関連遺構を代表する智光院は、10代多四郎直敬が1821（文政4）年に現在の佐田町一窟田から移転勧請したものである（和田2004）。本堂は経年によって柱根の腐朽や柱礎石の沈下などが発生しており、また床下全体が湿気を含んだ状態で建物材の腐朽を促進させる要因となっていたほか、建具の建付けもあまり良好ではなかった。さらに、屋根瓦の不揃いや不陸による雨漏りによって軒廻り材に腐朽が目立っており、外壁も各所で剥落しているなど早急な対応が必要であった。こうした状態を改善するため実施された智光院本堂の保存修理工事では、屋根を解体して棟瓦葺きで全面的に葺き替えを行い、剥落した外壁部分は概ね元の工法で塗り上げて仕上げた。また、建物材の腐朽部分は可能な限り再利用しつつ、その他の部分は材の取り換えや新補材を用いて修理を行った。なお、建物の基礎工事として沈下した礎石の据え直しなども行われた。保存修理工事と並行して建造物調査が実施されており、智光院背面にかつて建造物が存在していた可能性が浮上した。智光院背面での排水機能を向上させるため、発掘調査で確認した軒下の雨落ち溝や背面石垣脇の排水路、石積みの排水路内に新たに排水施設を敷設して埋め戻しを行うなどの保存修理工事が2010年度に実施された。

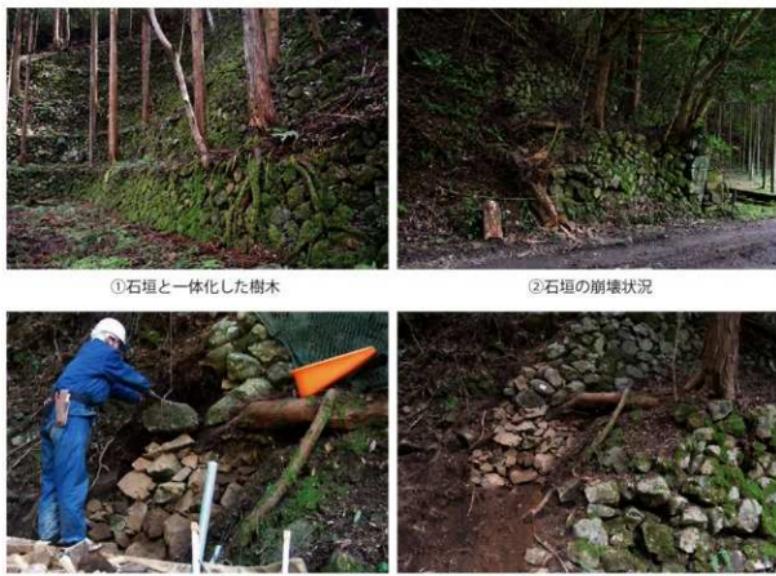
第160図 田儀櫻井家本宅跡背面石垣の復旧工事

田儀櫻井家本宅跡の背面には高さ約15mで5段構成の大規模な石垣が残存し、田儀櫻井家が隆盛した当時の面影を今に伝える。現在では、スギやヒノキなどの樹木が植林されて育成しているが、その一部が石垣にまで及んでおり、石垣と一体化している部分も確認される。そのなかで、樹勢が衰えて腐朽が確認できる樹木は将来的に倒壊することが以前から懸念されており、2017（平成29）年8月に本宅跡東端の石垣の一部を巻き込む樹木が倒壊し、それによって石垣が一部崩落した。この状況を放置しておくと、残存する石垣の崩壊が生じる可能性があり、なおかつ道路にも面することから、早急に復旧工事に着手した。復旧工事は2017年度内に完了している。

復旧工事では、史跡の現状を把握するため2006年度に実施された測量調査での取得データや写真などをもとに、概ね原位置に石材を積み直すことができた。なお、石材自体には損傷は確認できないため、元の石材を再利用した。今回の原位置の復旧は、以前の取得データや写真によって可能になったため、現況の記録を適切に保存するとともに、石垣を巻き込んだ各地点の樹木の安定度合いを改めて検証する必要があると思われる。そして今回と同様の倒壊が生じないように、樹勢が衰えた樹木に関しては伐採や伐根などの措置を行い、史跡の保全に努める必要があることを再確認した。

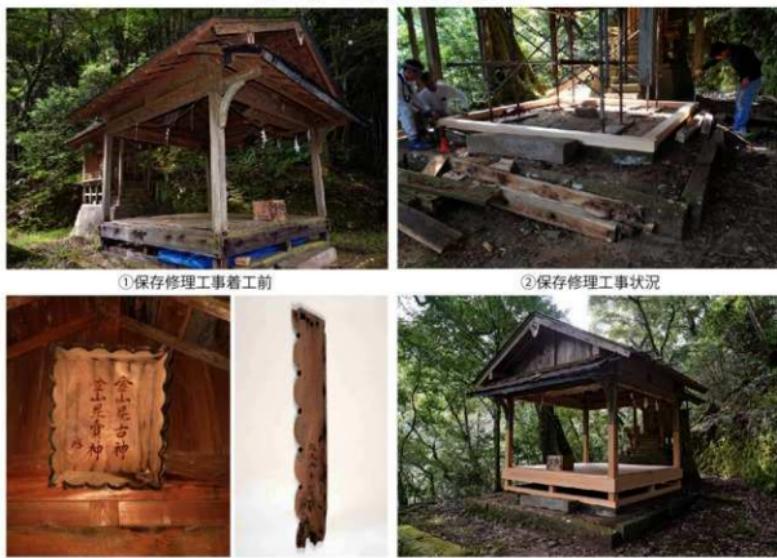
第162図 金屋子神社拝殿の保存修理工事

考えると、長期的に管理ができる仕様で保存修理を実施する方針も視野に入れておく必要がある⁽⁵⁾。また今回の保存修理工事では、材の腐朽などによってやや傾いていた拝殿の床面を水平に調整しているが、その一方で、本殿において社殿の部材の一部に腐朽がみられ、正確な水平状態を保っていないことが判明した。本殿の石垣については、崩落や損傷などは生じていないものの、不陸が確認される部分がある。現在は状態が安定しているとはいえ、文化財的な価値を保全するためには、史跡整備の一環として本殿の保存修理が必要になってくると思われる。
