特別史跡大野城跡整備事業 V

平成 15 年 7 月豪雨災害復旧事業報告

福岡県文化財調査報告書第 225 集

福岡県教育委員会

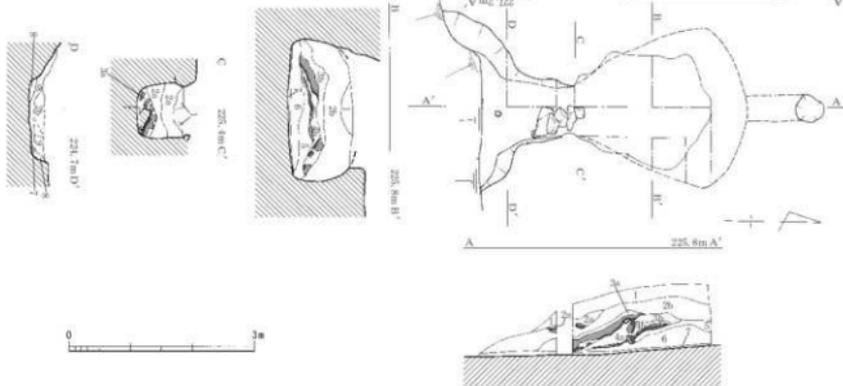
第122図 黏返り地区1号窯跡平面図・土層図 (1/80)

縦断トレンチ土層 (第122図右) 縦断土層を第122図右に示した。最下層は黒色炭化層で炭化物と炭粉を非常に多く含む。その上には赤変・黒化した風化花崗岩ブロックをやや含む砂質土が堆積している。また、その上層にも似たような質の土が堆積しており、これらは天井が大きく崩落する以前、まだ燃焼部が空洞だったときに煙道から流入した堆積土と考えられる。6層中に見られる赤変・黒化した風化花崗岩ブロックは、天井や壁体が部分的に崩落したものであろう。

その上に4(a·b)層が堆積する。赤化・黒化した風化花崗岩ブロックからなり、天井部・壁体が一気に崩落して堆積した層であろう。また、その上の3(a·b)層も同様に、2回目の壁体・天井部の崩落であろう。この点と、奥壁個天井部の残存状況から、この窟跡は地下式構造であったと考えられる。

その上に堆積した1・2層は、天井部の崩落後に上方から流れ込んだ堆積層で、2層は比較的一気に堆積し、また1層はその後ゆっくりと堆積したものと考えられる。

ピンボールの刺突による探査で推測した奥壁の位置と、上方で確認された煙道の出口を、破線でつなぎ合わせている。これによると煙道部はやや斜めに伸びているようである。

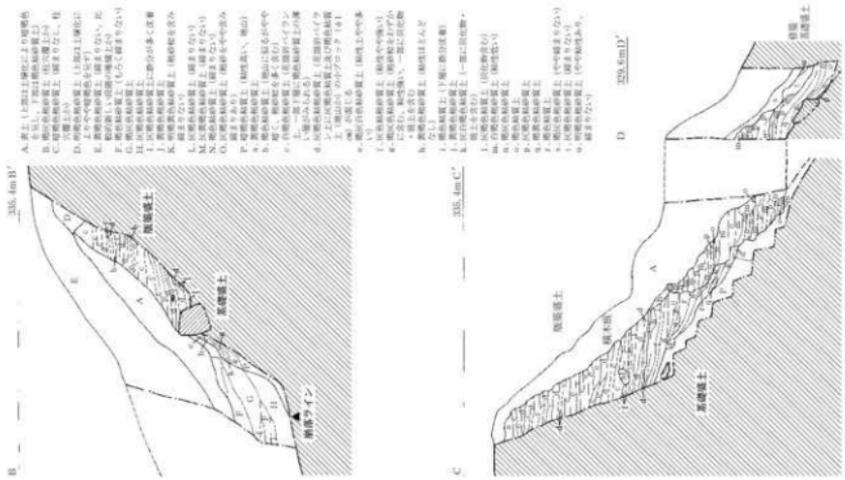
第 126 図 尾花土壘地区 A 区調査区平面図 (1/150)、崩落部土層立面見通し図 (1/90)

調査では主に、被災部周辺の地形測量と崩落部の削り出しを行った。崩落部の削り出しは、崩落部正面（北西面）を中心として行ったが、本地点の崩落形状が「ㄠ」に近い形をしており、若干の削り出しにより両側面（北東・南西面）の土層を観察できる状況であったため、崩落残存部をやや大きく削り込んで土層の確認を行った（第126図、調査区平面図）。残されている遺構を多少なりとも破壊する行為ではあったが、それにより他の地点では得られなかったような貴重な情報を多く得ることができた。

横木痕跡 この中で、標高329.7m付近に（楕）円形の痕跡（土層番号「M」）が確認された。この（楕）円形痕跡は、正面土層における4つならんだ（楕）円形痕跡の最も右側のものと形状・埋土が共通していたため、土層図作成後、この箇所を更に右側に削り込んだところ、この（楕）円形痕跡が土塁と直交方向に水平に伸びることが確認された（図版2-7）。このことから、この（楕）円形痕跡が、土塁と直交方向に水平に配された、おそらくは木質の腐朽した痕跡ではないかと推測されるに至った。このような木材としては、上述した「横木」が想定される。大野城跡において、確実な横木痕の初めての発見であり、注目されるところで、本地点における土塁盛土が版築により施工されたことを示す証左としても重要である。

基礎盛土 標高328.2mより以下には、先述の灰褐色粘砂質土を挟んで、右下がり（土塁の前面上がり）に積まれた積土が確認された（図版3-1右上部）。この盛土の土質は、版築盛土本体とは異なり粘性が強い土を主体として形成されており、またその堆積は前面にいくほどに厚みを増す土が何層も積み重な

ることにより、上層はほぼ水平に堆積していたものが下層にいくほど斜めに堆積し、地山面の傾斜にすり寄っていくという特徴を持つ。この結果、この盛土は全体として三角形の断面形状を持つことになり、斜めになる地山と水平に盛られた版築盛土との中間にあって両者を接合する役割を果たしている。この特徴は、平成12年度の尾花地区災害復旧事業における発掘調査時に、版築盛土最下部に確認されたものと同じであり（文献57）、報告に従って「基礎盛土」と呼ぶことにする。

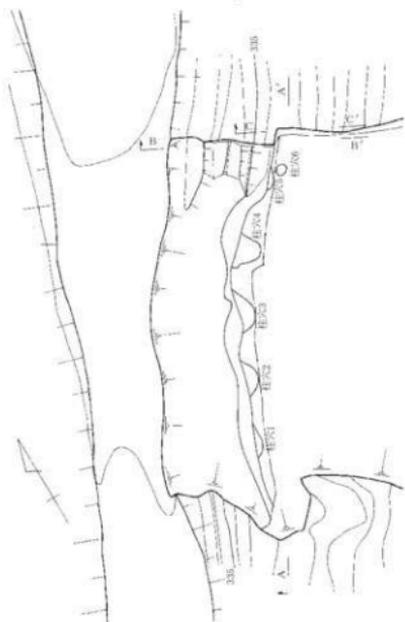
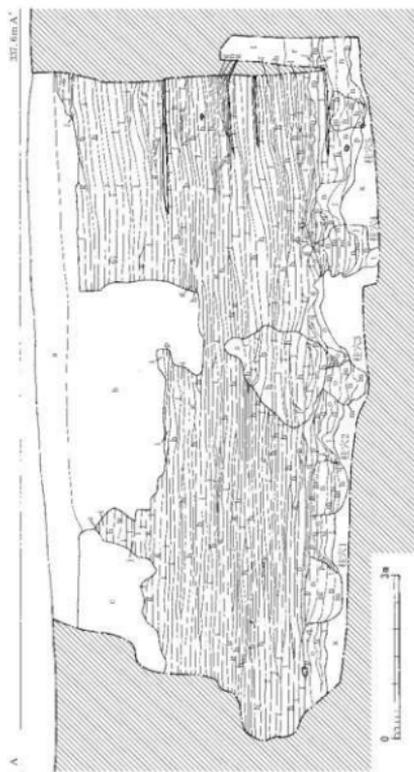
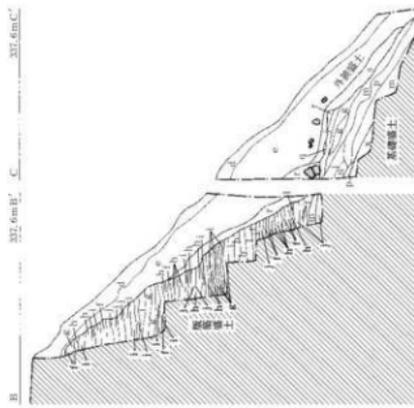
第 127 図 尾花土壘地区 B 区調査区平面図 (1/150)、崩落部土層立面見通し図 (1/90)

土塁盛土上方の土層 第127図左下に西面（正面）の土層図を示す。土塁天端は標高約337.0m～337.4m付近にあってやや左下がりに伸びており、最上位には平成12年度復旧工事に天端に積まれた赤褐色

粘質土が確認される。また、崩落面の中央上位にはやはり平成12年度復旧工事に施工された層状突き固め盛土が残存しているのが確認できる。一方、崩落面の左側上位にはやや濁りのある褐色粘砂質土が堆積しているが、分層できず、人為的なものかどうか判断できなかった。堆積土である可能性もあるが、土塁の外側に人工的に盛られた「保護盛土」（屯水土塁地区の項で詳述）の可能性もあり、注意しておきたい。

堰板柱穴内部の埋土は約10～15cmほどの厚さできわめて硬く突き固められていた。土質は版築盛土と大きな差はないが、一部にやや黄白色を呈するものがあり、地山である風化花崗岩を破砕した土が使われているようである。また、この堰板柱穴を取り巻く、標高約332.4mより下位の盛土であるが、灰褐～褐灰色粘性土を主体としており、「基礎盛土」と考えられる（後述）。

その他 なお、正面土層の中央下部、基礎盛土の上に当たる位置に、不整合線により囲まれた不整形の土層を確認した。内部は版築盛土様に細かく分層できる。この土層については、①上位の版築盛土が薄く剥がれてずり落ちたもの、②崩落後に修復されたものがわずかに残った、の二つの可能性が考えられるが、調査において明確にすることはできなかった。

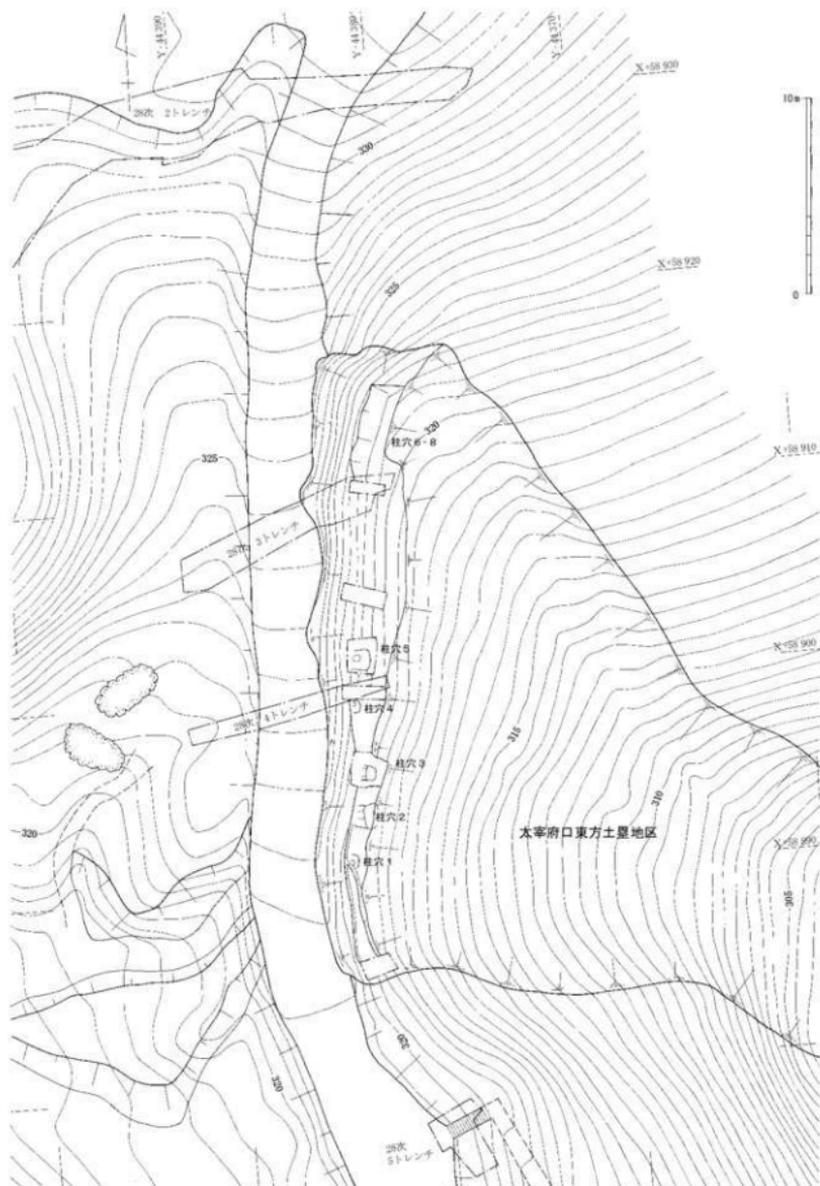
第130図 太宰府口東方土塁地区調査区位置図 (1/250)

被災地は前述のように、北から南に向かって高度を下げながら直線的に伸びる内托土塁の城外側法面

である。崩落の上端幅は約30mで、下方に行くに従いすばまりながら高さ約50mほどにわたって崩落が起きており、崩落土砂の多くは下方に流れ下っているが、一部は天端から4～5mほどのところに堆積していた。

また、復旧工事は原則として遺構の残っている部分を削ることはしないという方針で臨んだが、上述のように堆積土砂が多くすべてを除去できない箇所があり、やむを得ず堆積土砂の上に復旧盛土の基礎をとることとなった。結果、地盤が不安定なことが予測されたため、南側の一部については残っている土塁と土塁基礎部を一部削り込んでそこに基礎をとった箇所がある。このため、破壊される遺構についてはできるだけ調査を行うこととなり、おおよその調査は平成17年3月第1週までに終了したが、工事により破壊される箇所についてはその都度工事と並行して調査を行った。

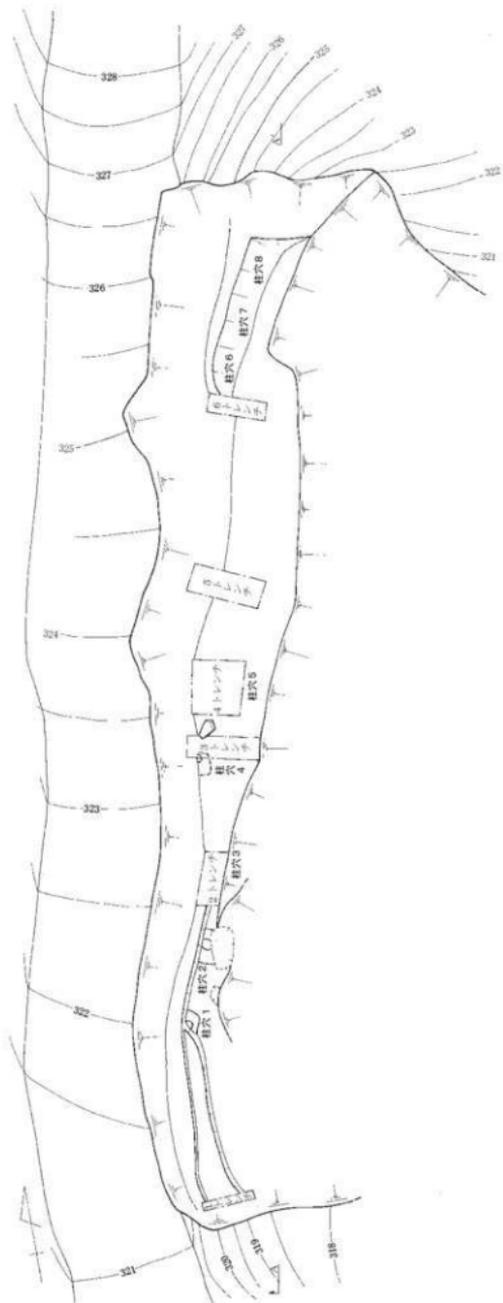
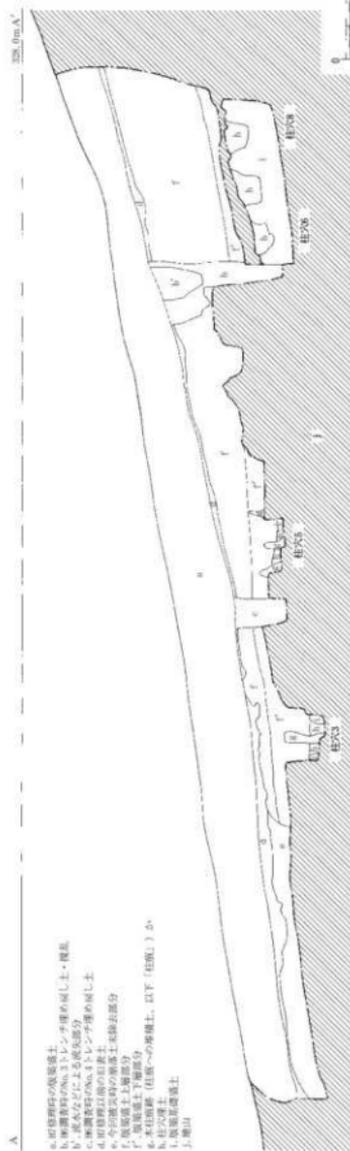
第 131 図 太宰府口東方土塁地区調査区平面図、崩落部土層模式図 (1/150)

また、これらについては、周囲に残るほかの堰板柱穴と合わせ、平面的に確認することが可能であった。この箇所では、柱穴は結局合計で5基確認され、柱間距離は2.5m・2m・3.8m・2.5mであった。ただし柱間距離の広い箇所については間はまだ柱穴がある可能性もある。

うち、第2・4トレンチで検出された柱穴については、柱穴のかなり深いところまで平面的に確認することが可能であった(第132図右上・図版4-5・6)。残存状況の良い4トレンチでは、柱穴の平面形態は大略方形で一辺80cm～1mをはかり、そのほぼ中央に直径20cmほどの柱痕が残る。柱痕の内部には小見頭大の角礫があったが、その位置は堰板柱の城外側の根本に当たるような位置であった。根固め

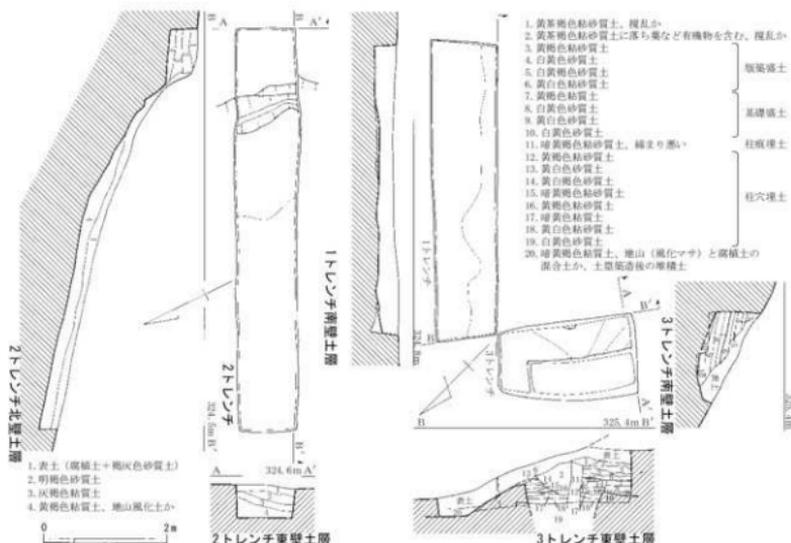
第142図 大石垣上方内周土塁地区A区1~3トレンチ実測図(1/80)

トレンチの概要 第1トレンチは、大石垣上方内周土塁地区の東側に当たる夾築構造部分の土塁の内側裾部に、土塁と並行するように設定した。地表から約30cmほど風化花崗岩からなる地山が露出し、明確な遺構等は確認されなかった。一方、1トレンチに隣接して3トレンチを設定したところ、3トレンチの東壁で、土塁の層状突き固め盛土を確認したため、掘削を中断してトレンチの底部を精査したところ、やや掘りすぎたものの、土塁内側の堰板柱穴の一部を平面的に検出することができた。

堰板柱穴 3トレンチで確認した土塁内側の堰板柱穴は、(おそらく)1辺1m以上をはかる正方形で、中央部に直径20cm程度の柱痕(木質が腐朽して周囲の土と置き換わった痕跡と思われるもの)を検出し

た。この柱痕は、トレンチの東壁で良好に観察でき、わずかに（約80度の角度で）土塁側に傾きながら60cmほど伸びていた。なお、柱痕部に1mのピンボールを刺して深さを確認しようとしたが、底まで到達しなかった。検出面から1m以上掘削されているようである。

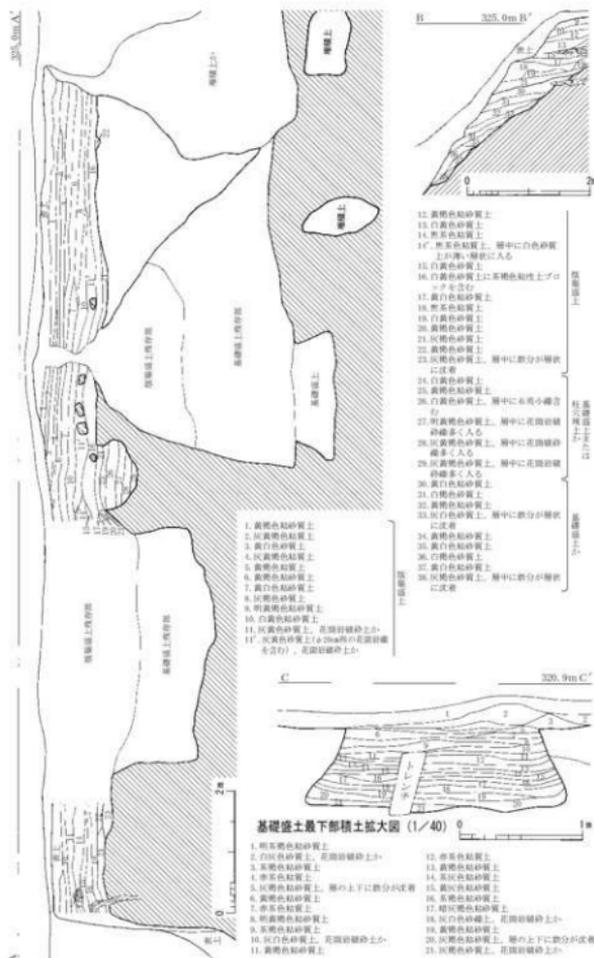
第 143 図 大石垣上方内周土壁地区 B 区崩落部土層模式図 (1/80)・部分立面見通し図 (1/40)

調査区の概要 本地区は、傾斜が緩やかで凹凸が大きかったため、土塁盛土の実測を行うための割り付けに大変苦慮した。結局、凹凸の著しい部分の実測作業はあきらめ、比較的凹凸の少ない最上部のみ実

測を行うこととしたため、土層図が極めて不完全なものとなったことは遺憾であった。

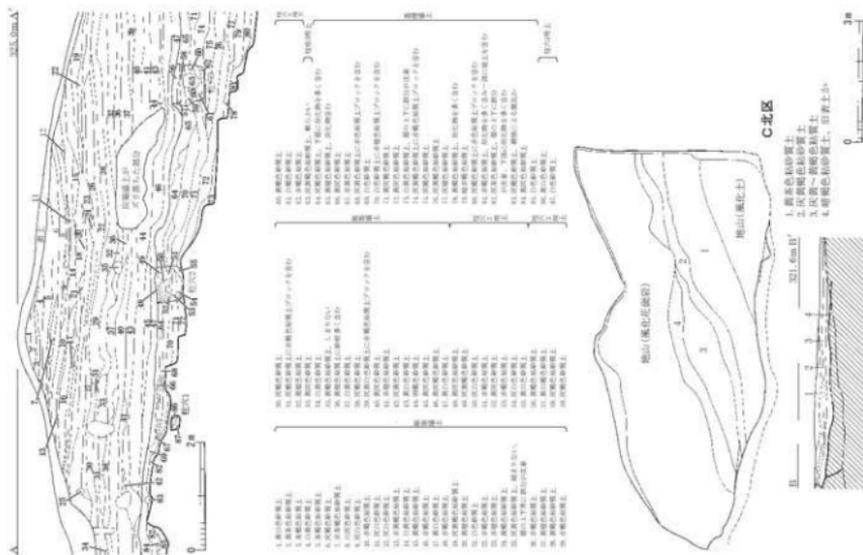
第145図 大石垣上方内周土塁地区C区崩落部土層立面見通し図(1/90)・C北区(1/120)

版築盛土の土層は上層がやや細かく下層がやや粗であるが、おおよそ厚さ7～15cm程度で水平に積まれている。土質は灰褐色～黄褐色粘砂質土を主体としており、大野城跡における標準的な版築盛土の土質である。図の右手や下方に横長の楕円形状の不整合線があるが、おそらく上方から滑り落ちてきた版築盛土と考えられる。

基礎盛土 版築盛土の下部は標高322.0～321.6m付近にあり、その下層には基礎盛土がある。基礎盛土は版築盛土よりも1層の層厚が厚く、版築盛土のように水平に伸びない。基礎盛土の最下層には一部に焼土や炭化物を含む層が見られる。おそらく、基礎盛土の施工時に、生えていた草や雑木などを刈り取って燃やした痕跡ではなかろうか。また、本地点では、基礎盛土ののり地山が、土塁延長方向に段切り造成されていることが確認できた。基礎盛土を施工する前に地山の整形を行っていることは想定されている。

たが、今回の一連の調査の中では本地点で初めてこれを明瞭に確認することができた。

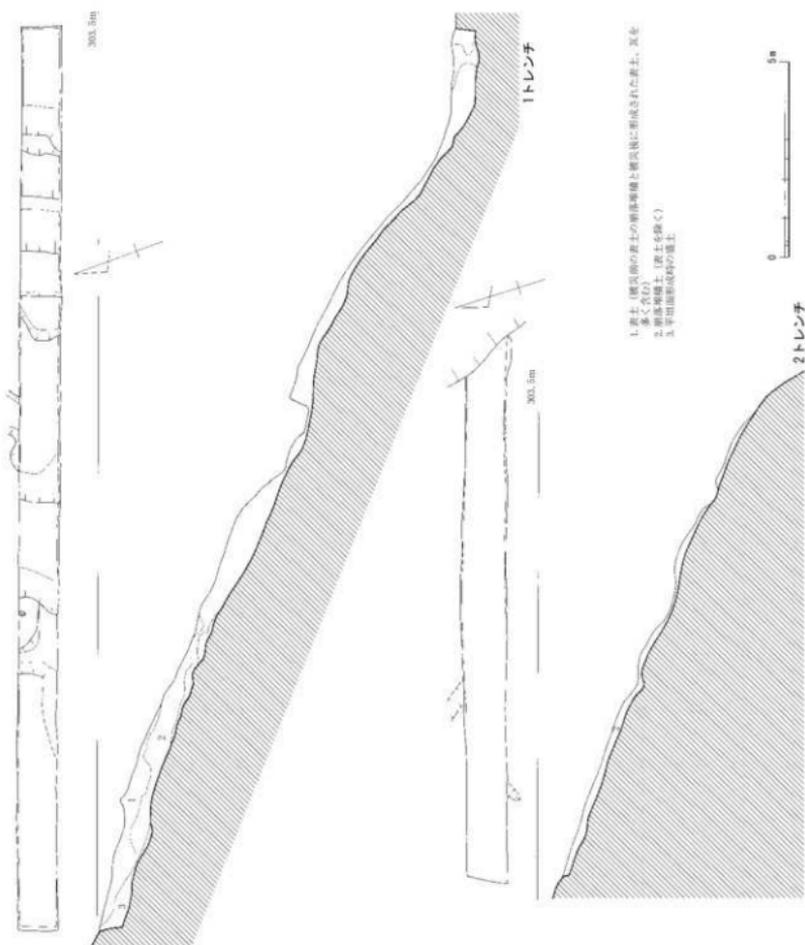
第152図 猫坂礎石群地区A区1・2トレンチ実測図 (1/120)

作成の際には第1トレンチ土層で確認された残存盛土の断面形状を根拠として、現在の谷部直上まで盛土の端部が伸びていると想定している。また、盛土の旧天端隅部は、昭和54年の発掘調査時の略測図を参考に、現在の崩落端部より約4mほど北東側に張り出していたと想定した。

このような条件下で盛土の旧状を想定すると、盛土外側法面の傾斜角度は約35度を測り、また盛土の最大厚さは約5.5mを測る。また、平坦面における盛土と地山削出の境界部はちょうど礎石建物群の東側雨落ち溝付近に想定され、礎石建物群は基本的には盛土上には配置されず、地山を削平して作られた平坦面上に配されていることが分かる。

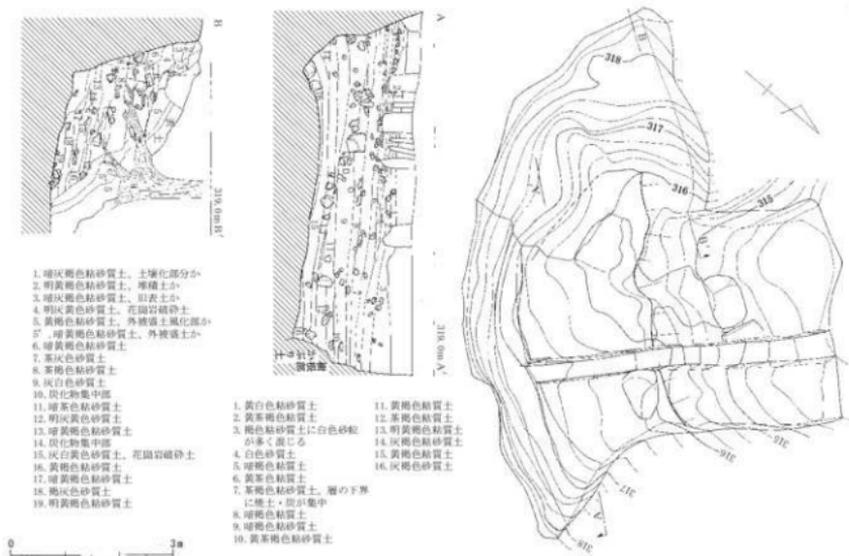
第164図 屯水土壌地区B区崩落部調査区平面図・土層立面見通し図(1/90)

西面では、表土下に層状に積まれた盛土を高さ2.4mほど確認した。土層の境界はかなり凹凸があり、ほかの地点の版築盛土の様相とはかなり異なる。また、図の左端部分で土層に不整合ラインを確認しており、この部分から右側の盛土は修築あるいは補築である可能性がある。ただし、本地点は植林された杉が崩落部周囲に林立しており、崩落面の十分な精査ができなかった。上記の点についても、このような状況から誤認している可能性もあり、注意が必要である。

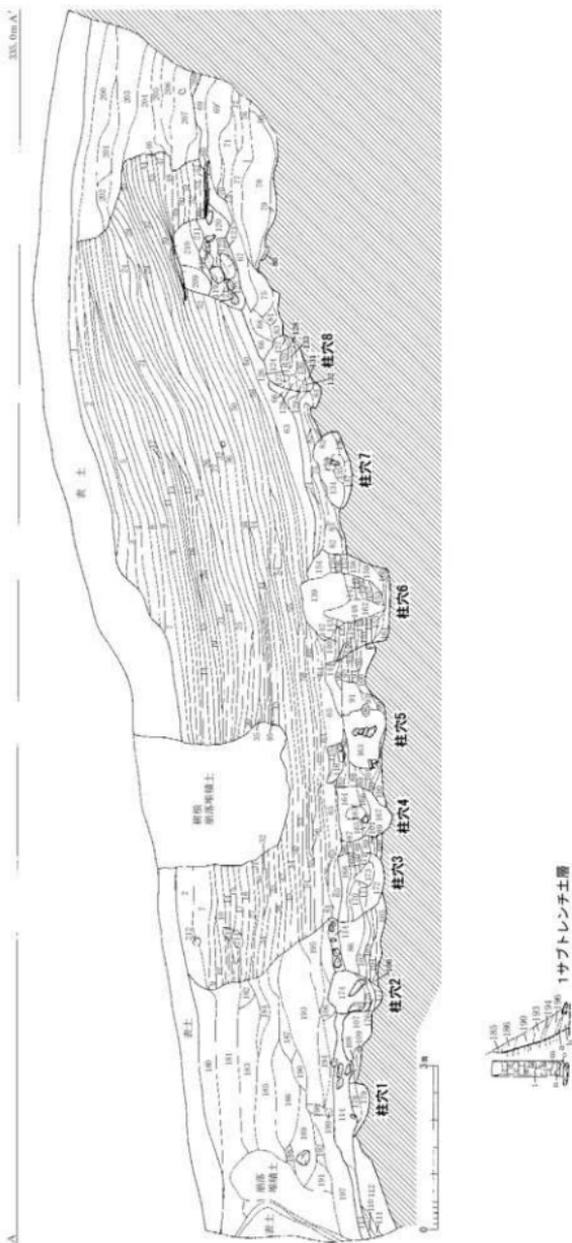
第169図 屯水土壘地区F区崩落部土層立面見通し図、1トレンチ土層図(1/90)

外被盛土 崩落部の左右では、版築盛土が明瞭に確認されずやや締まりの悪い黄褐色粘砂質土が堆積する箇所が見られた。当初この部分は崩落土砂が残存しているか版築盛土が土壌化して版築盛土の層序が見られなくなったものと考えていたが、調査を続けていくうちに、この土が版築盛土部分のみ見られ、下層の基礎盛土部分には見られないことが分かり、堆積、あるいは土壌化によるものではないと推測された。そのため、再度よく観察してみると、この土と下層の基礎盛土との境界部分に、小見頭大の角礫がお互いにやや距離を離して並べて配されていることが確認された。この角礫は、版築盛土の前面の基礎盛土上に並べられており、その上に上述のやや締まりの悪い土が覆い被さっている状況であった。

この結果を受けて、この締まりの悪い土が意図的に盛られた盛土の可能性が想定されたため、表面を削り込むとともに1サブトレンチを入れて積み方を確認した。この結果、この土はやや前下がりがながら水平を志向して積まれており、その奥に版築盛土があることが分かった。このことから、基礎盛土上面を基礎として版築盛土を被うように人工的に積まれた盛土であるとの結論に至った。この盛土の機能は定かではないが、版築盛土の外側を被うように盛られた盛土であることから、「外被盛土」と呼ぶこと

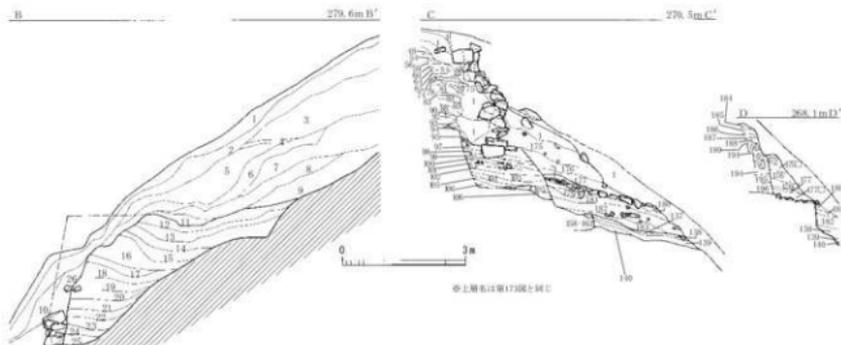
第174図 北石垣地区A区石垣・土塁立面見通し図その②（1/120）

この石垣の背後には、層状突き固め盛土が確認されるが、この層状盛土を形成する際に堰板柱が設置された痕跡はない。従って、この盛土は版築盛土とは呼びがたい。層はおおよそ10cm程度の厚さを持ち基本的には水平に伸びている。層状盛土の残る部分は崩落の西端部で、この位置は最も谷が深い部分であることから、層状盛土が厚く施され、現在でも残っているのであろう。崩落部の東半には地山が露出しており、この付近では層状盛土の規模は小さくどちらかといえば地山の削り出しを主体として土塁が形成されたものと考えられる。

問題は、石垣と層状突き固め盛土の施工タイミングにある。例えば、石垣を層状突き固め盛土の前面に配して、その内部に土を掻きだし、突き固め盛土を施工するならば、前面に配した石が版築盛土の堰板の役割を果たすとも考えられるからである。

ただし、前面の貼石が本当にこのような機能を果たしたのかについては疑問が残る。基礎に確認される石は確かにサイズが大きく、この役割を十分果たしたかもしれないが、以前よりこの地区で確認されていた西端部の貼石の石材はそれほど大きくなく、とても堰板の役割が期待できるとは考えられないからである。また、調査により残存が初めて確認された、東側にわずかに残された石垣の石のサイズもそれほど大きくない。ここでは、むしろ貼石の施工タイミングは（少なくとも上方については）層状盛土の後という可能性も考えておきたい。

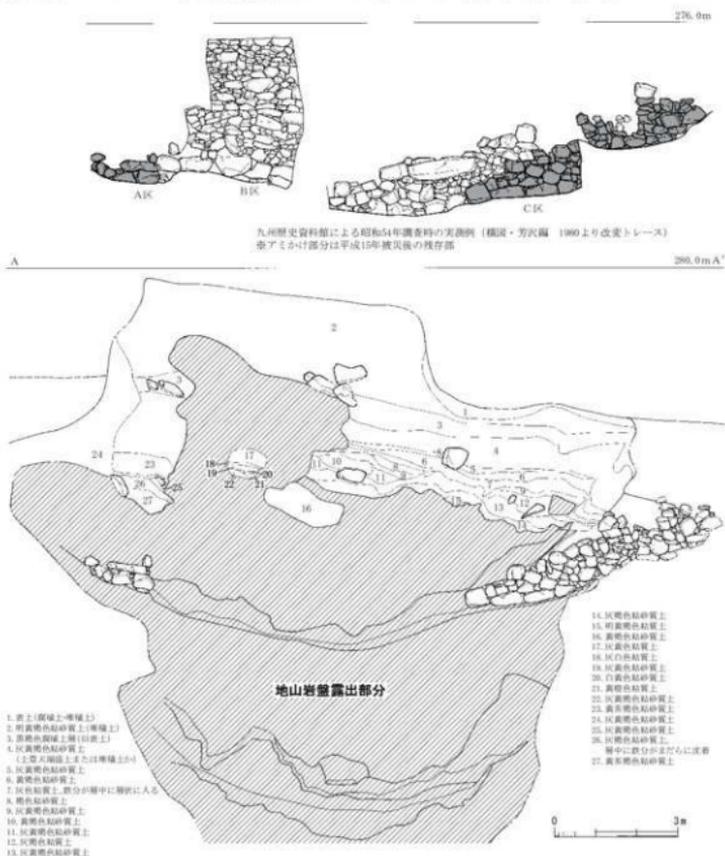
第177図 北石垣地区B区石垣・土層立面見通し図(1/120)

礎部に載せられており、中央部を除く左右は岩盤の上に直接のっている。石垣の下方、1～2段目で使用されている石材は比較的大きいものが多く、長辺が80cmから大きなものでは1mを測るものが並べられている。しかし、その上には人頭大の石材も多用され、小さなものでは拳大の石材までもが使用されており、こうした小さめの石材を積み上げる途中に、やや大きめの石材を部分的に使用する箇所が見られる。

横目地は最下層の1～2段分には通るように見えるが、それより上方にははっきりとした横目地は通らないようである。一方、縦目地は残存状況のよい79-B区ではやや通るような箇所も見られるが、ほかの地区の総石垣（百間石垣や小石垣など）にしばしば多用されるような重箱積はこの地点の石垣ではほとんど確認されない。

さて、崩落を受けてこのような特徴を持つ石垣の多くが流されてしまったわけであるが、これにより石垣の基礎部の構造が判明することになったのは皮肉な結果であった。基礎部であるが、全体的に岩盤を掘り込むことによって平坦面を作り出している（第177・178図）。平坦面の幅は狭いところでは20cm

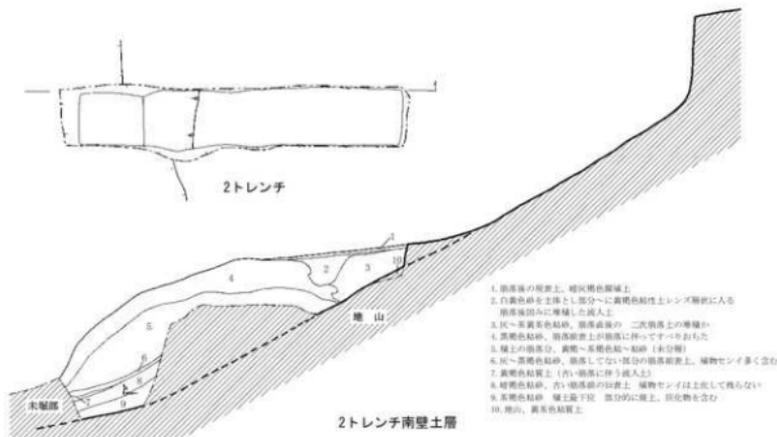
第 191 図 主城原礎石群地区 B 区崩落部土層立面見通し図 (1/100)、
1・2 トレンチ平面図・土層図 (1/80)

まず、1層の表土・腐植土堆積層の直下にある2層であるが、昭和53・54年整備時に、崩落した法面の保護工として盛土を行った記録があることから、この時の盛土と考えられる。その直下に黒褐色土層があり、これが整備前の旧表土であろう。

旧表土の下には、4～6層の人工的な盛土と考えられる土層が堆積している。土質は、4層から6層にかけて徐々に粘性度が増し白色から黄茶色へと色調が変化している点が特徴的であるが、これはたびたび述べてきたように尾根頂部の削平が表土から行われるため、最初に発生する排土は最も風化が進んだ粘

性の強いマサ土になること、またその後削平を進めるにつれて排土が徐々に風化の進んでない白色系の花崗岩破砕土へと変化していくことを示しているものと考えられる。すなわち、この壁面で見られる盛土は根根の頂部を削平した際に発生した土をその順番に斜面に流し込んで形成されたものと理解できる。この盛土の厚さは崩落の中央部でおよそ2.2mほどをはかる。

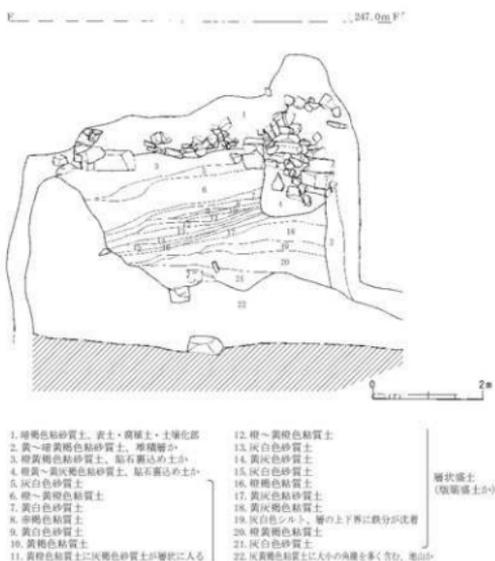
第203図 小石垣地区小石垣A区1地点
崩落部土層立面見通し図(1/90)

小石垣A区における被災は、主に谷の西側端部を流れる河川の増水による河川兩岸の荒廃である。西側の山の斜面から下ってきた土塁が川に押しながされている箇所では、土塁の断面が崩落により露出しており、調査着手前から層状盛土の痕跡が確認できていた。この崩落箇所をA-1地点とする。調査は、堆積土砂の崩落と崩落面の削り出しを行い、土層図を作成した。また、この南側で城内側の土塁表面保護石垣の一部が残存していることが確認されたため、これをA-2地点として実測図化している。

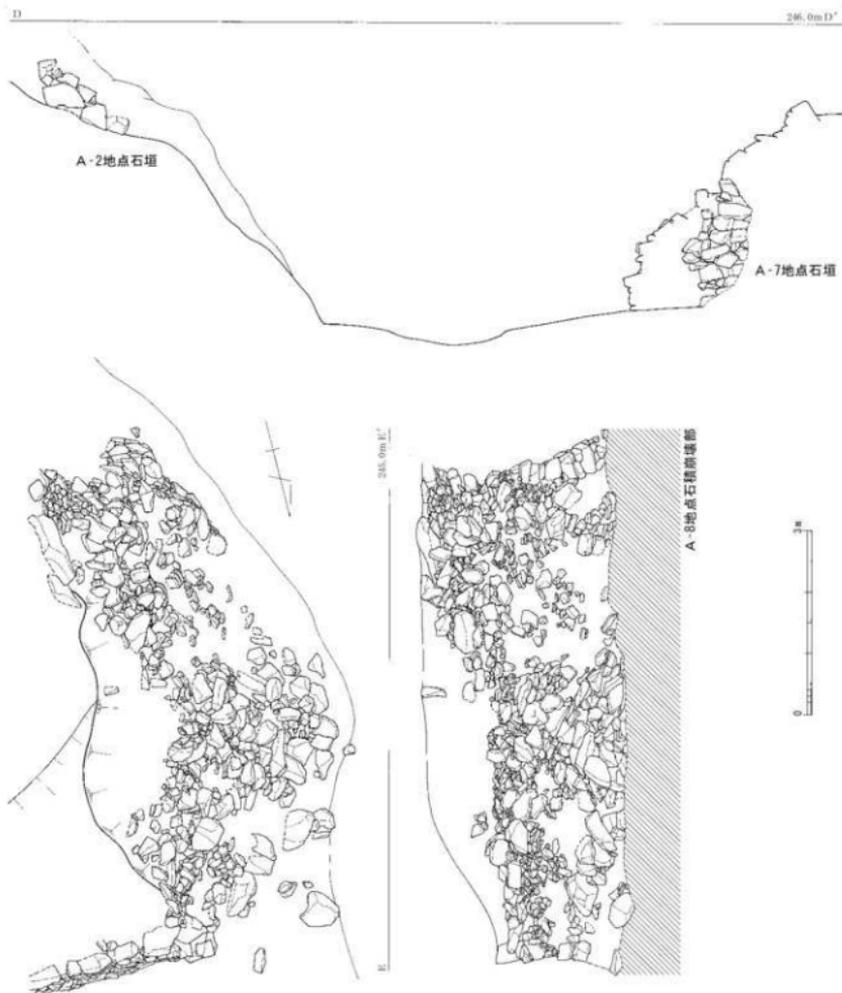
第204図 小石垣地区小石垣A区2・7地点石垣立面見通し図、8地点石積崩壊部実測図 (1/80)

対岸の石塁の断面が露出している部分では、これまで堆積土砂に埋もれていた石材が、河川が土砂を押し流したことによりあらわになっていた。これをA-8地点と

する。調査では、被災時の堆積土砂を除去して崩落面の立面・平面図を写真測量により作成した。この際、石垣の城内側側面が良好に残存していることを確認し、この石垣面を清掃して図化している。これをA-7地点とした。河川の上流部では、西岸にA-3・A-4地点、東岸にA-5地点・A-6地点の四つの護岸石垣が崩れかかっており、これらの実測図の作成を行った。ただし、これらは大野城築城当時のものではなく、石積の形態から見ておそらく近世のものではないかと考えられる。

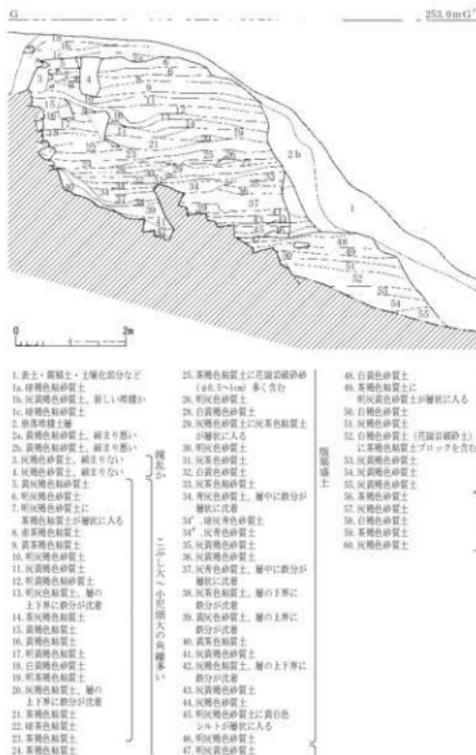
第209図 小石垣地区小石垣B区2地点
崩落部土層立面見通し図 (1/90)

調査の概要 豪雨により谷部の流量が急増して石垣の南端部付近を押し流した際に、併せて隣接する土塁の一部も押し流され、土塁を斜めに横断するような形の崩落面が形成された。この崩落面についても、堆積土砂の除去と壁面の削り出しを行って土層図を作成している。以下、この地点の土層について検討を加えていきたい。

基礎地業 崩落部の最下層には、地山である岩盤が露出していた。付近は谷部であり、おそらく城壁の構築前は谷部の底部である岩盤が露出していたものと考えられる。土塁は、この岩盤を段状に切り込んだ上に築かれていた。この段状の切り込みは石垣の基礎と共有されており、盛土や石垣が滑らないための人工的な基礎地業と判断される。

基礎盛土 段状の切り込みの上に最初に施工された盛土が、47~55層である。これらの層は、やや粘性のある土で構築され、水平に硬く叩き締められていて前面は緩やかな法面となっている。これを、基礎盛土と判断した。

層状突き固め盛土 その上に盛られているのが土塁本体の層状突き固め盛土である。層は基礎盛土よりもやや細かく5cm~10cm程度の層厚を持ち、水平に突き固められているが、一部に不規則な部分も見られる。層の内部には拳大の角礫が非常に多く突き込まれており、屯水土塁地区B区における土塁積み上げ状況と似ている。おそらく版築盛土であろうが、堰板柱穴や横木痕など版築工法を示唆す

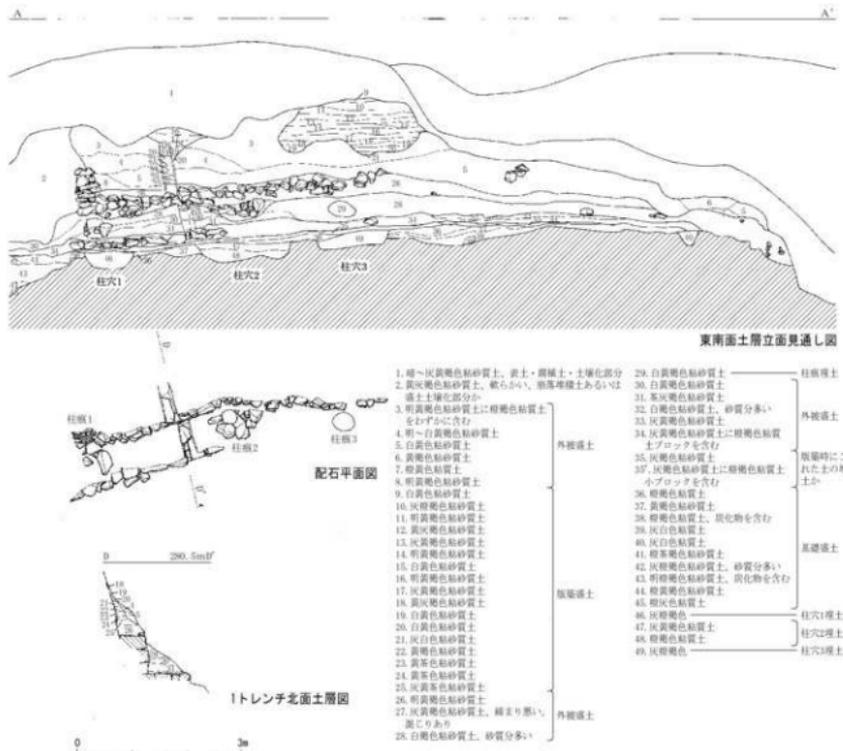
第212図 小石垣地区小石垣東方A区崩落部西壁土層立面見通し図・配石平面図、1トレンチ土層図(1/90)

版築盛土 崩落部のうち西側の、延長約15mほどの部分の土層図を第212図に示した。この部分の崩落は、崩落の程度があまり深くないため、版築土層と思われる層状突き固め盛土はごく一部の検出にとどまっている。崩落が最も深くなる部分にあたる、図中央部の9～21層がそれである。黄褐色～白黄色系統の土質で層の色調にさほどの大きな変化はなく、かなり硬く締まっている。

外被盛土 この土層が露出している部分の周囲には、上位に表土があるほかは、3層により取り囲まれているといった形をなしている。3層は9～21層よりもやや軟らかく、やや褐色味の強い色調であり、9～21層との関係を境界部で探ったところ、これらの前面に張り付いている状況が確認された。崩落土砂が堆積したものととも考えたが、それより下層にやや不規則ながら水平に堆積する4～8層と土質や締まり具合などが似通っており、人為的な盛土である可能性が考えられたため、一部に幅25cm程度のトレンチを設定して3～8層を掘り込み、9～21層との関係を確認した(第212図下左)。この結果、検出できた幅はごくわずかではあったものの、硬く締まる層状突き固め盛土の前面に水平に積まれている可能性が高く、人工的な盛土と判断した。屯水土塁地区F区で確認したものと同様の、外被盛土であろうと考えられる。外被盛土は、8層より下にある26～34層(29層を除く)でもこれと同じ性質を持つ盛土を確認しており、全て外被盛土と考えられる。

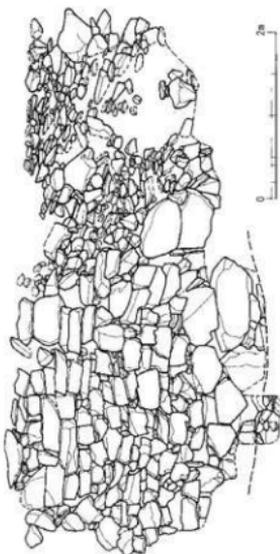
第242図 小石垣地区B区石垣 (第49次調査)
城外側立面見通し図 (1/60)

っており、このうち石垣の解体・積み直しを行ったのは小石垣B区の石垣である。この地点の石垣は天端幅約6.6mの大きさで、大野城跡の総石垣構造の石垣の中では最も小規模なものとして知られる。調査は2007年度に発掘調査と石垣の測量図化を行い、2008年度には解体・積み直しを行う中で主に現地観察による調査を行ない、一部については補足的な発掘調査も行っている。

小石垣B区石垣の構造については、まず2007年度の発掘調査により、その概略が判明した。これによれば石垣は小さな谷部に築かれている。施工行程は、まず谷底に露出した岩盤に段切り造成を施し、次に大きさの不揃いな石を谷底の中央部に乱雑に配置してから、それを基礎に石垣を積み上げたと把握された。暗渠式の水門(吐水口)は作られておらず、谷を流れる水は谷の中央部に乱雑に配置された石の隙間を抜けて前

面へと流れ出す、いわゆる「盲水門」方式により排水されていたと考えられる。石垣に使われた石材は、おそらく基礎となる岩盤に段切りを施した際に採取したほか、内托式土塁の天端平坦面を造成する際に盛土だけではなく山腹斜面を削りこんで平坦面の幅を確保する工事を行った痕跡がB区の南側で見つかり、この際に採取された石材も用いたものと思われる。

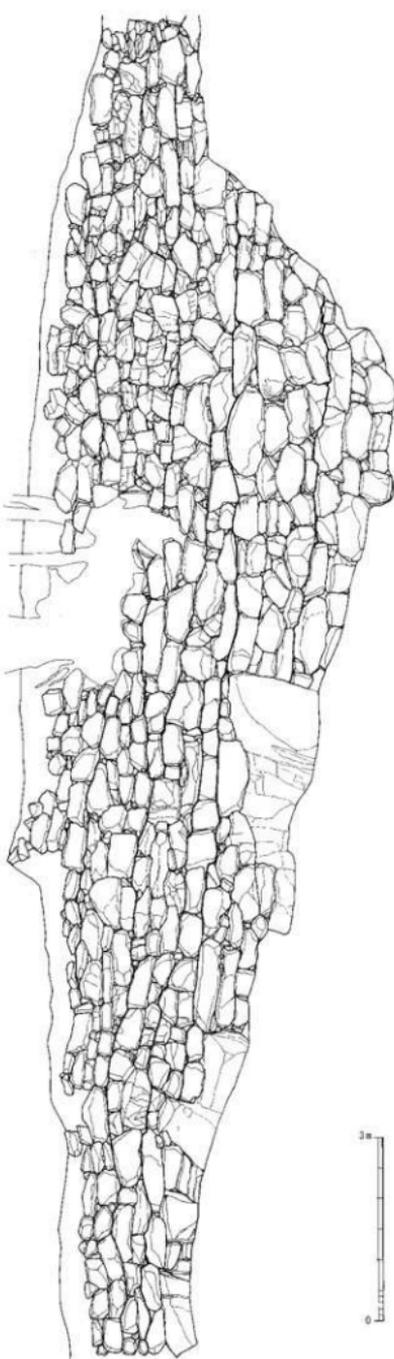
第243図 水の手石垣地区石垣 (第21次調査)
城外側立面見通し図 (1/80)

水ノ手石垣の構造 水ノ手石垣については、以前より横目地が通る部分があることに気づいていたが、本地点は大野城跡指定地内に作られた中世山城である岩屋城跡に近く、「石こ詰め」の伝説もあることから、戦国期の積み直しの可能性が高いと考えていた。しかし、よく観察すると(第243図)横目地は石垣のかなり下層でも見られ、少なくとも中位より下で見られる横目地については小石垣で観察された層状単位積と共通する技法と考えるべきであろう。上位についても、横目地が通る間隔が他の石垣と共通しており、当初よりその姿を変えていない可能性が高い。水ノ手石垣の層状単位積は、谷の形状に

合わせて中央部がやや窪んでいる点が特徴的である。重箱積については本石垣でも多用されているが、明確な凭せ掛けブロック積みは認められない。

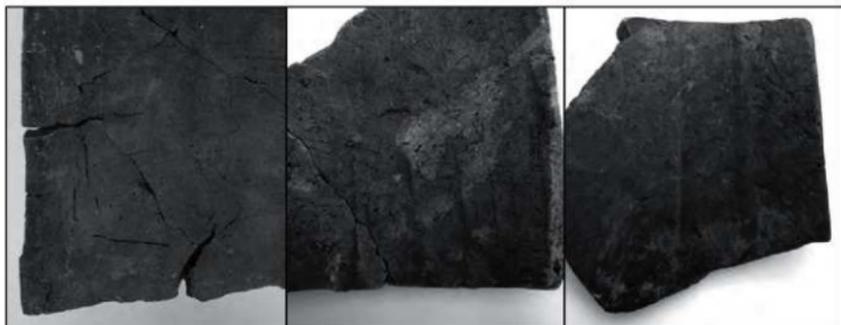
ひずみや割れが大きい瓦

③ひずみや割れが大きく製品として問題のある資料の一群がある（第154図1～5・156図13・196図3、第249図下左）。焼成時の焼き歪みや割れが見られる資料もあるが、乾燥時に自重によって歪んだと思われる資料もある。製作技法は様々であることから同じカテゴリーとは認定できないが、製作時に不良品として認定できる製品を使用したことは、大野城築城もしくは修復時の瓦製作の状況を考える上で、特徴的な資料として提示しておきたい。

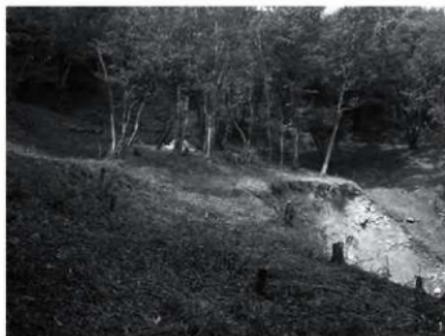
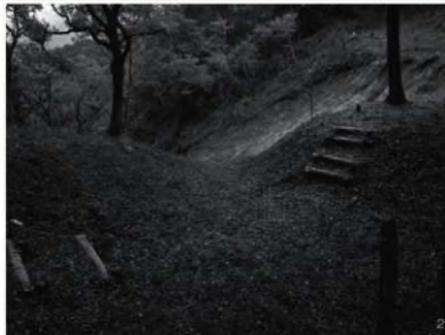
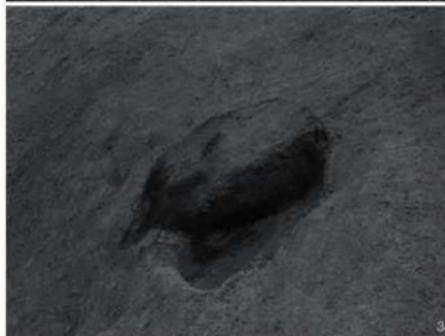
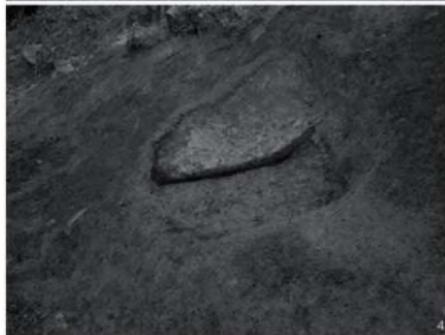
1. 事業着手前、城門部（東から） 2. 土塁天端の窪み（北東から） 3. 1号焼土坑掘削状況（西から） 4. 2号焼土坑掘削状況（西から） 5. 調査区全景（北から） 6. B区城門部トレンチ（上が南） 7. 崩落部の版築土層全景（北から）

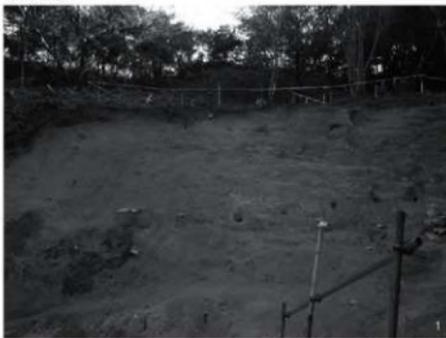
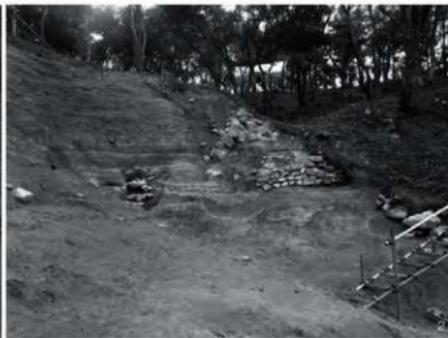
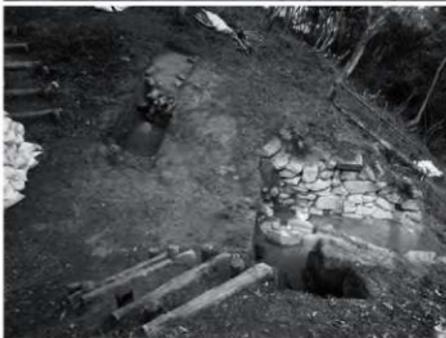
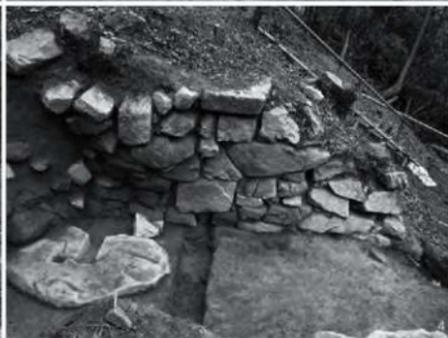
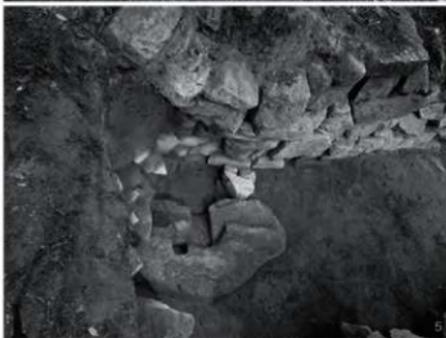
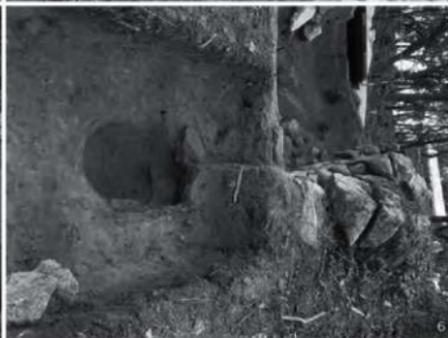
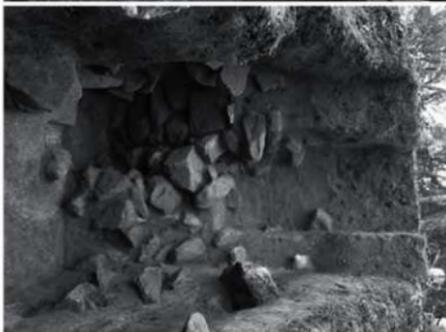
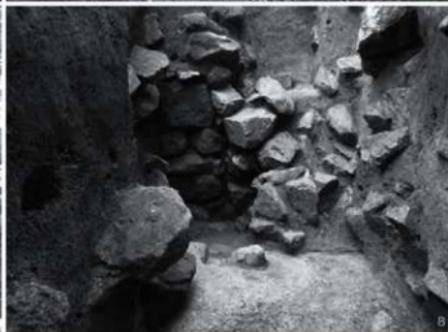
1. 版茶盛土東半(北から) 2. 同西半と城門前面石垣、水門(北東から) 3.1～3トレンチ(南東から) 4. 城門北側石垣(南東から) 5. 北西部主柱と唐居敷(南東から) 6. 北側石垣の傾き(東から) 7. 南側石垣と土層(北から) 8. 軸受け金具出土状況

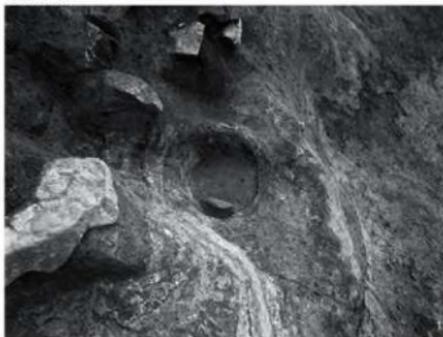
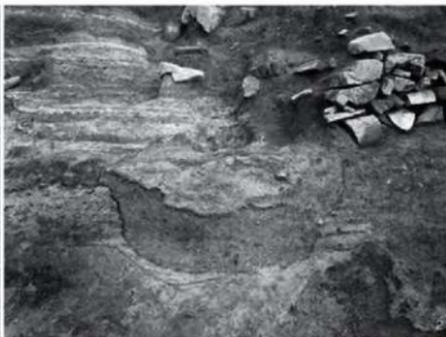
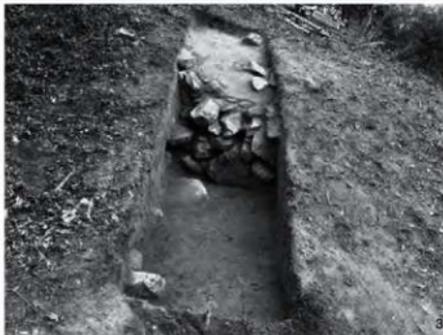
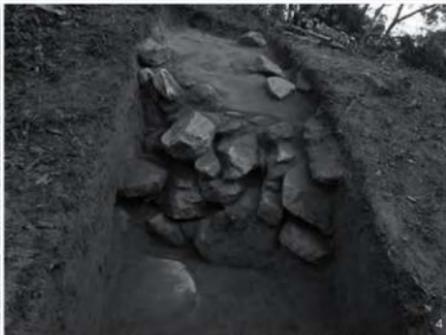
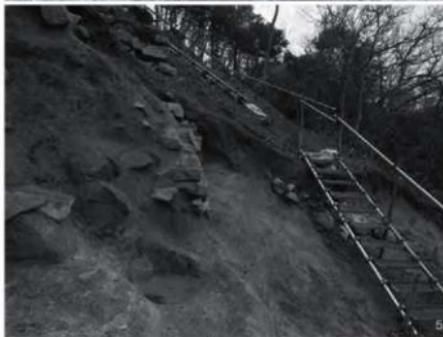
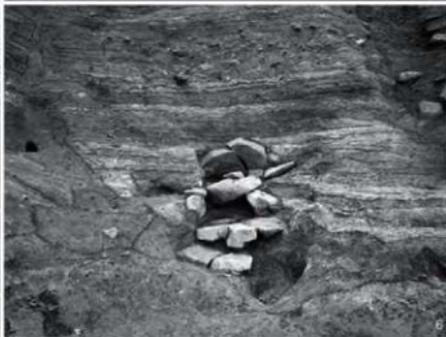
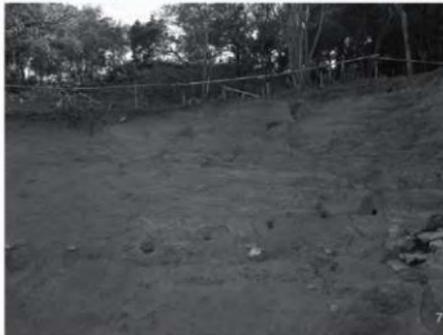
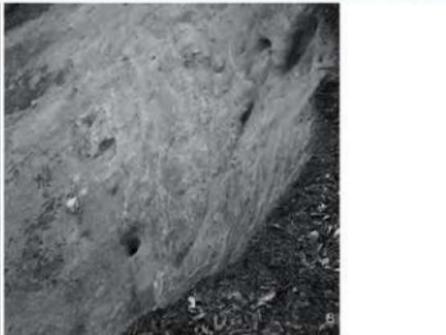
1.南東主柱穴（南から） 2.南東主柱穴土層（東から） 3.2トレンチ（南から） 4.2トレンチ検出の石垣（南から）
5.城門前面石垣（南から） 6.暗渠水門（東から） 7.永定柱穴群検出状況（北東から） 8.同（北から）

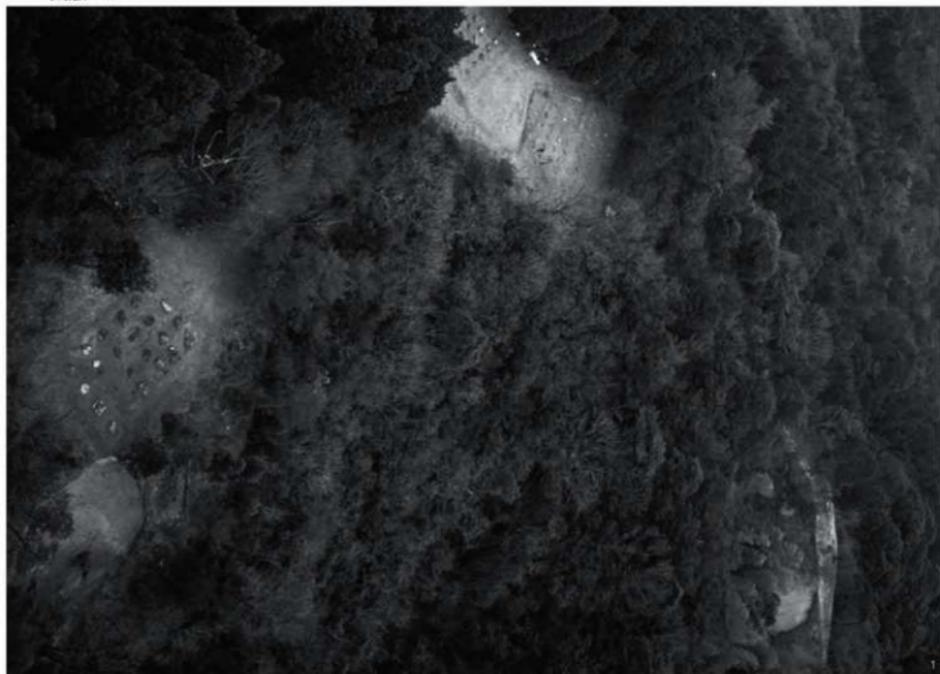
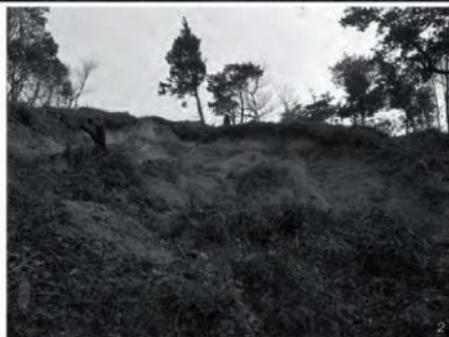
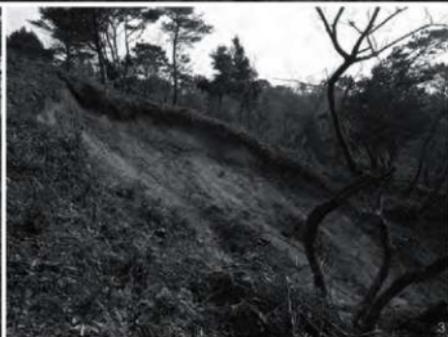
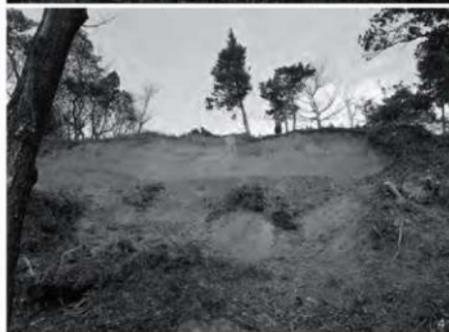
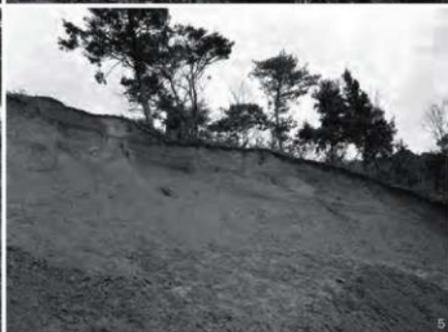
1. 主城原礎石群地区全景 (図版上が西) 2. A区事業着手前 (南から) 4. 同 (西から) 5. 崩落部清掃後 (西から)
6. 同 (西から)

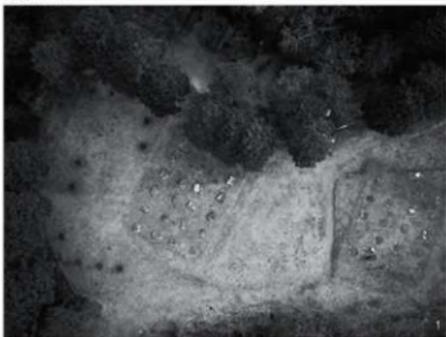
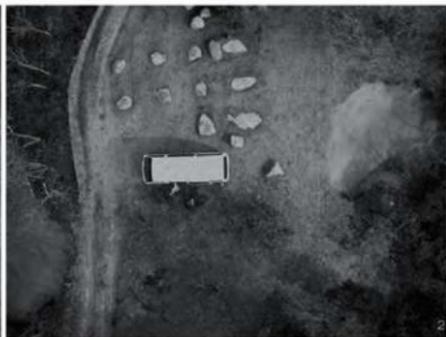
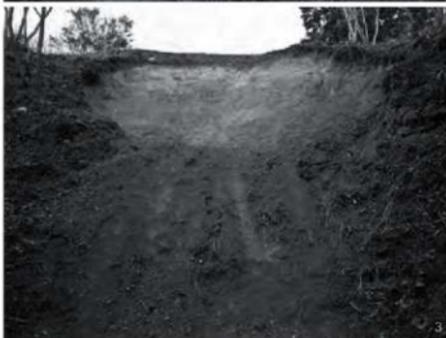
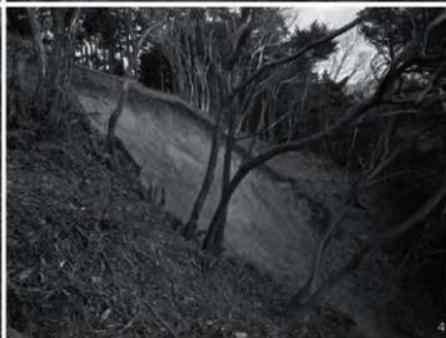
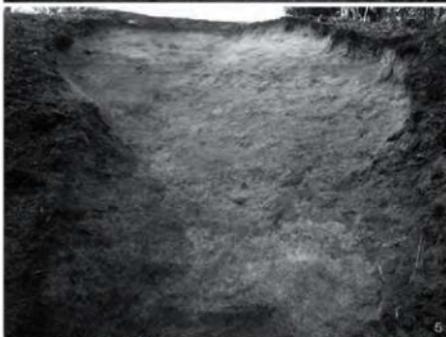
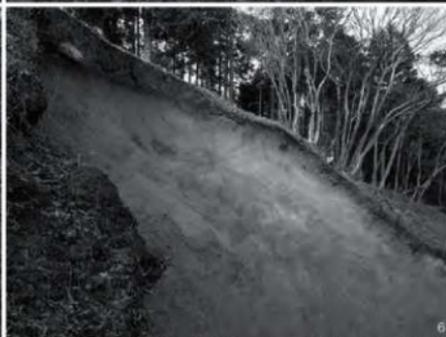
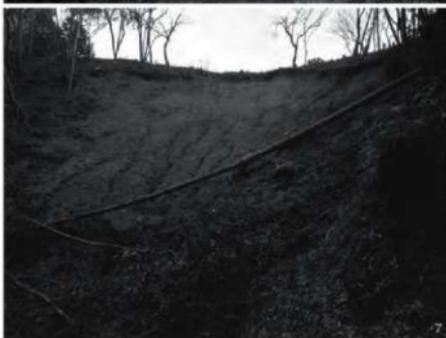
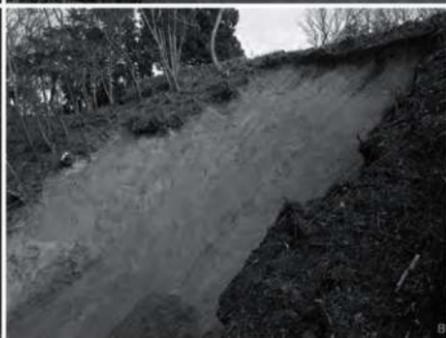
1. B区、事業着手前（東から） 2. 同（北から） 3. 清掃後（東から） 4. 同（北から） 5. 1トレンチ上半 6. 1トレンチ下半
7. 2トレンチ上半 8. 2トレンチ下半

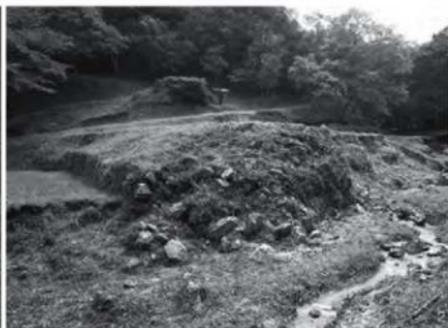
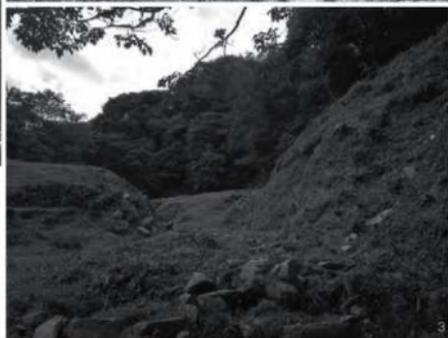
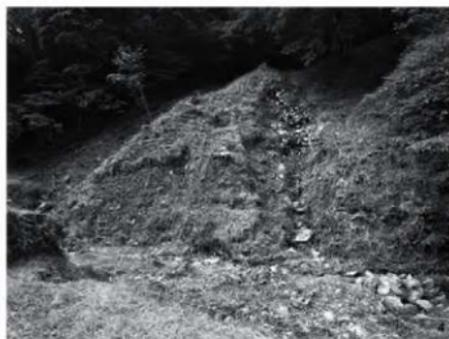
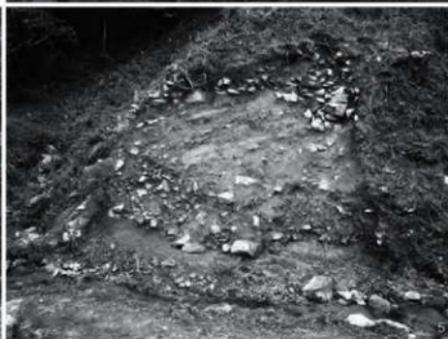
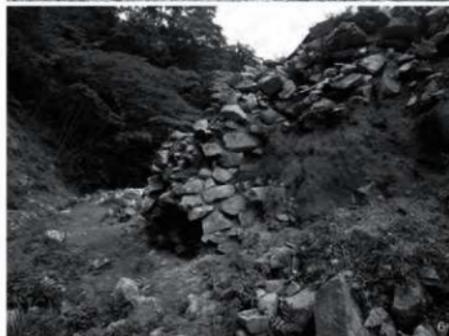
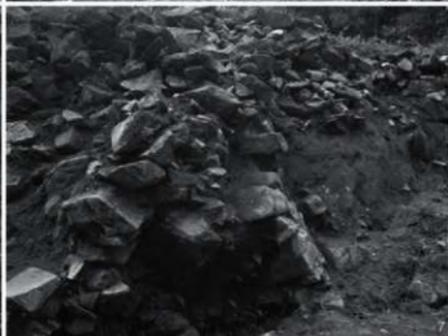
1. 小石垣地区全景（上が南） 2. A区石垣崩壊部、事業着手前（北西から） 3. 同（北から） 4. 同、A-2地点（北東から）
5. 同、清掃後（東から） 6. 7地点石垣残存部（南から） 7. 同（西から）

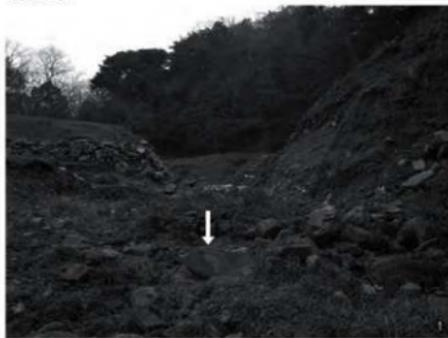
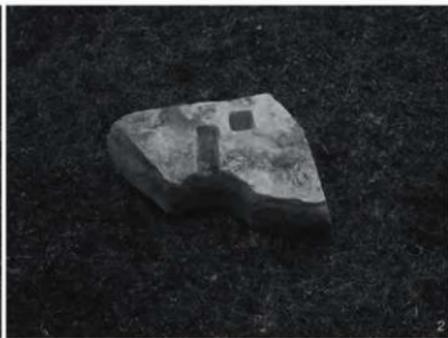
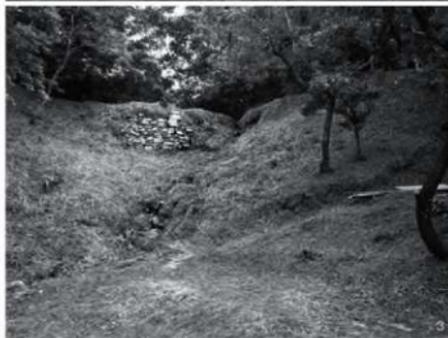
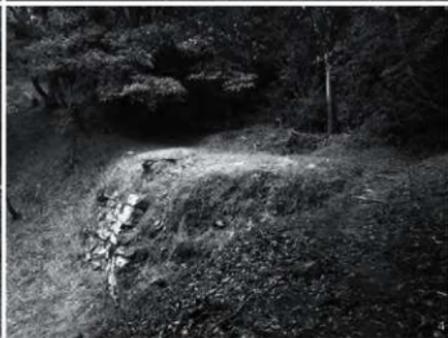
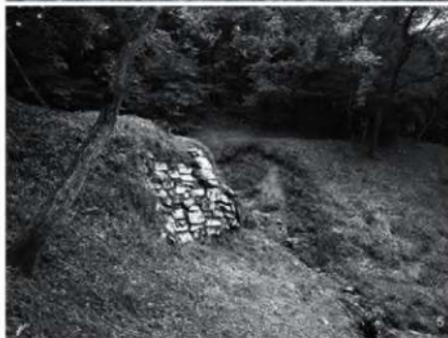
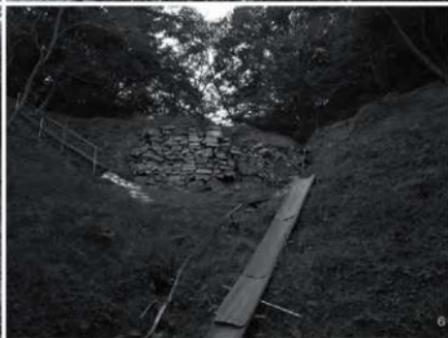
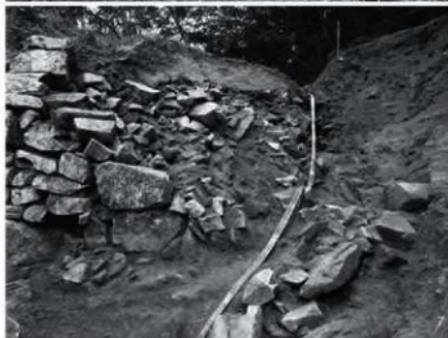
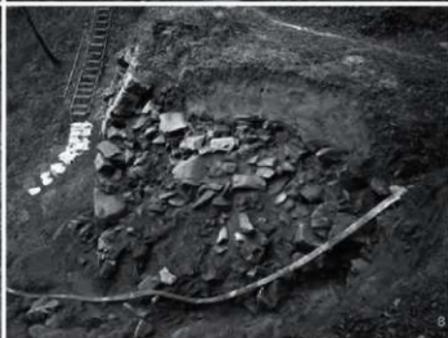
1.唐居敷発見状況(矢印、上が南) 2.唐居敷 3.B区、事業着手直前(西から) 4.同、石垣崩壊部(南西から) 5.同、石垣・土塁崩壊部(北から) 6.同、石垣(西から) 7.石垣崩壊部、堆積土砂除去後(西から) 8.同(南西から)

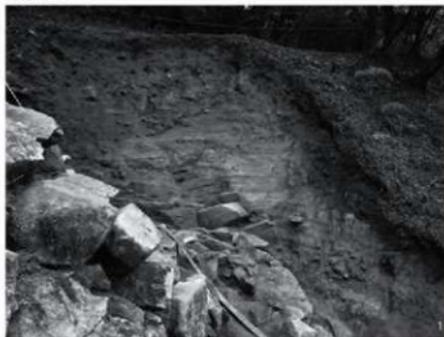
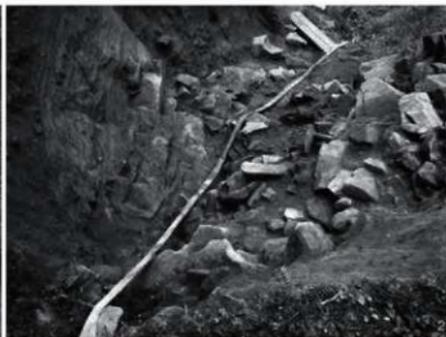
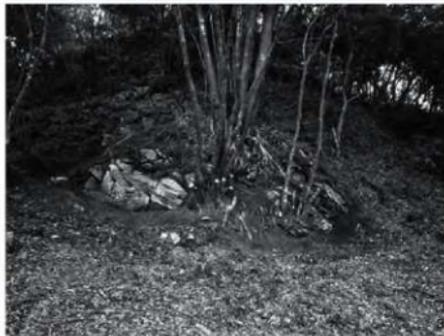
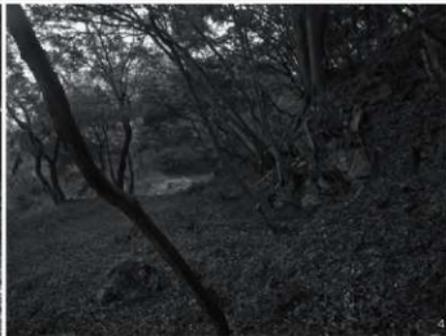
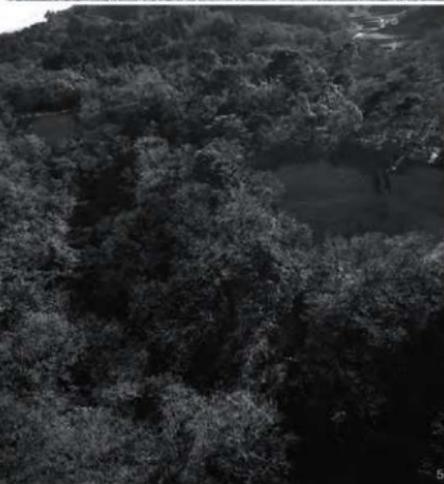
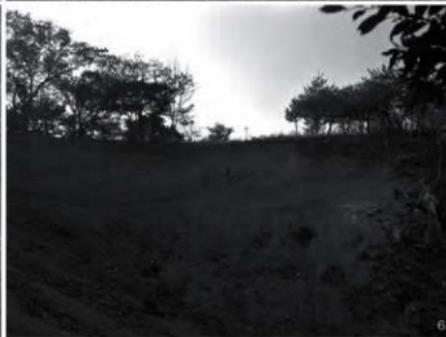
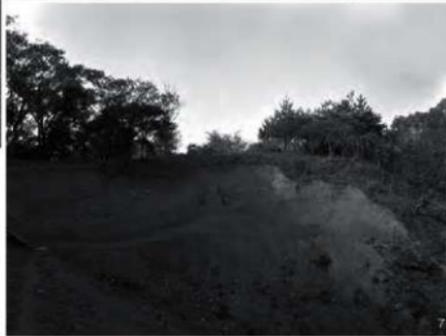
1. 2 地点土塁崩落部土層（北から） 2. 土塁・石垣基礎部の地山段切り状況 3. B区南側土塁上の地山加工痕跡（西から） 4. 同（南から） 5. 小石垣東方土塁地区全景 6. A区西面土層（北東から） 7. 西～南面土層（北東から）
