特別史跡 大野城跡

環境整備事業実施報告書 Ⅱ

昭和55年3月

福岡県教育委員会

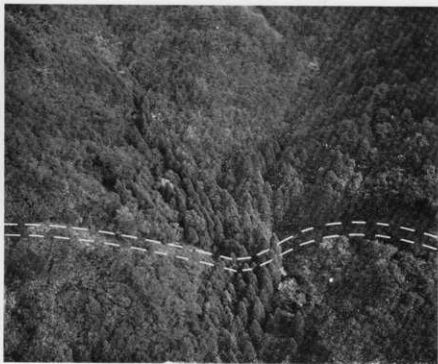
図版16 大石垣測量

- (4) 問題点 付近一帯の史跡地公有化がなされ、事情が許せば当初計画通り里道を迂回させ石垣の全面復原を期すべきであろう。また石積中央部においてエノキ（樹高約15m）の樹根が石垣にくいこんでいるが、慎重な診断の上、場合によっては伐採が必要となろう。

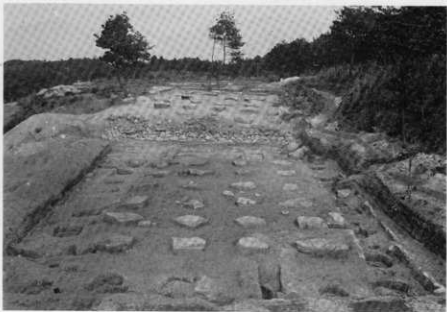
図版23 増長天地区免棚状況

S B042とS B043の間の石垣を露出させていたため、人為的及び自然的要因で年を経るにしたがい漸次剥落、崩壊しつつあったので、遺構保存の立場から、遺構を覆土し、その前面に類似の自然石でもって石垣を築いた。

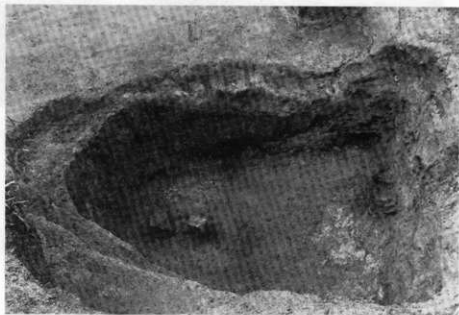
図版47 つりがね形の焼け穴

またこの西端の石垣残存部の上面の平坦部に、つりがね形の平面形をなす長径1m強、深さ約50cm程の浅く窪、底の焼けた穴があった。これの用途については即断できないが、大野城に附属する何らかの施設であろうことをうかがわせる。

註 この焼けた穴については、生産的な用途の窯跡と考えてもみたが、山地形、水の便など不利な条件が多く、この場所が博多湾方面への見廻しの良好な点から、「烽」施設なものも考慮する必要があるとの考えもある。

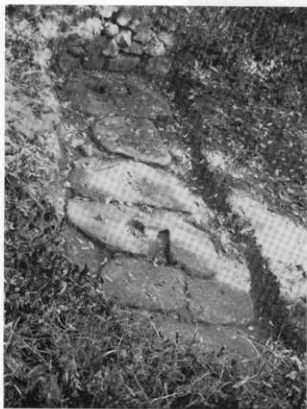
図版54 大宰府口城門跡（上より）

城門、石垣両者相俟って城門機能を果たしたことであろう。現露出遺構そのものは門礎石の造りからして坂本口、水城口兩門礎の築かれた時期よりやや遅れていると考えられ、なお本門礎石の間に1列に多数の敷石があるが、その敷石の一つに他の門礎石（坂本口東側門礎か）を流用している。また門礎石にある円柱のくり込み孔の一部が石壘でおおわれている。かような状況から後世の改修を経ている。今後の本格的調査と整備が期待されるところである。

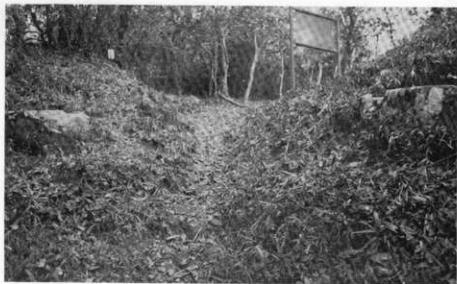
大野城城門跡の一つである。ここを下れば水城に通じ当時としては重要な通路であったろう。門礎は略々原位置のまま一對残り、よく旧態を示している。坂本口城門礎石に類似した手法を用いて加工した花崗岩である。坂本口門礎と等しく掘立柱の門柱に接して礎石を置き、樞尻、方立の木の切り込みがある。異なる点は、蹴返しの木材を敷くために、方立の木を置く長方形切込みに続けて切り通している点である。

図版57 水城口城門附近

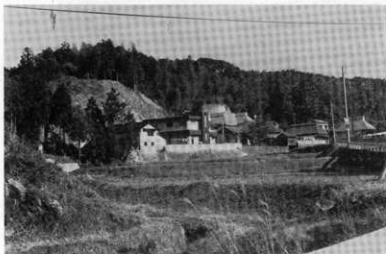
図版59 前田地区（小字名）

大野城跡では、これまで何回か発掘調査を行っているが、土器などのような「生活的」な遺物はほとんど発見されておらず、前田地区の例は大野城跡全体として特異である。出土した崖の上にはやや平坦な場所が少しあるが、以前はもっと広々とした場所があつたらしい。現在はそこに礎石らしい石も顕著ではない。

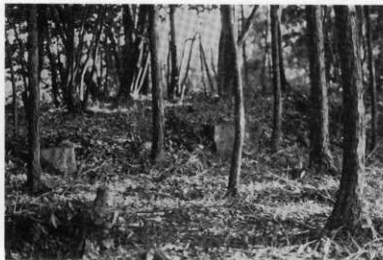
図版60 大日堂附近

いずれにしろ、大野城のうちでは、地形的に中心部であり、また水・交通の便などから考えて生活的な条件には最も恵まれた場所である。現在四王寺山塊中の水田面積の半分近くはこの盆地に散在している。ことも考え合わせると、大野城跡に普遍的に点在する倉庫群などはかなりちがった様相をここ前田地区に推定できるように思われる。また前田地区には大日堂と呼ばれている一角があり現在建物跡礎石が一棟分発見されている。

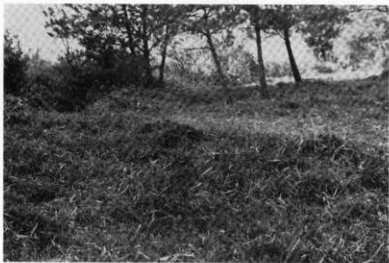
図版61 村上礎石建物跡群

四王寺部落の東南の雑木林が小字名村上となっているが、伐開をすることによって4～5棟分の礎石建物跡が判明する。また傍にわりと広い平な耕地跡があるが礎石らしいものは見受けられない。しかし全面発掘の必要な箇所であろう。

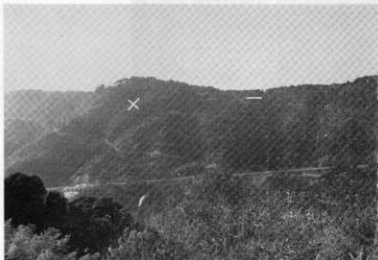
大野山で一番高い所は毘沙門と通称されているが、その東側になる隣接した付近一帯を御殿場跡と呼んでいる。礎石建物跡が2棟確認されているが、1棟は尾根筋の遊歩道傍にあり容易にわかる。しかし他の1棟は東面する急斜面の植林地の中にあり建物の立地条件としては極めて厳しいところにある。

図版62 御殿場礎石群遠景写真中央の尾根筋(×、—印)に2棟ある

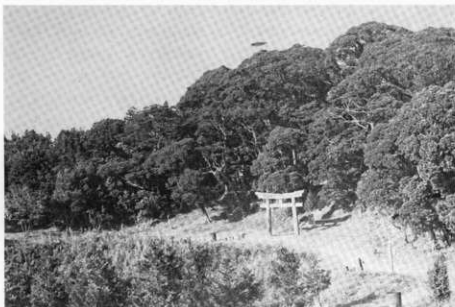
図版64 四王寺跡

現在、応永11年(1404)建立と云う毘沙門堂舎跡に祠堂があり、寛保年間(18世紀中葉)に奉造された毘沙門天像がある。なお宇美八幡宮に四王寺関係の経筒が収蔵されており、四王寺信仰の貴重な資料となっている。
