第3章 石垣の保存修理・復元

第2節 保存修理事業

I 昭和42年度事業 小天守下（石門）石垣

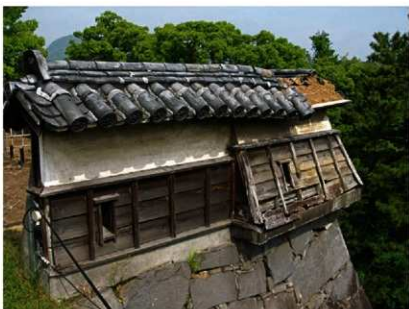
昭和35年に、天守と共にコンクリートブロック造で外観復元された。本来は、御肴部屋櫓や廊下堀になる部分もすべてコンクリートブロック造の堀として再建した。この堀も、馬具櫓と同様に経年により破損が著しくなったため、馬具櫓同様、維持修理から木造による本格復元を目指すこととし、平成22年度に解体撤去した。

図4-7 コンクリートブロック造による平左衛門丸堀（平成23年）

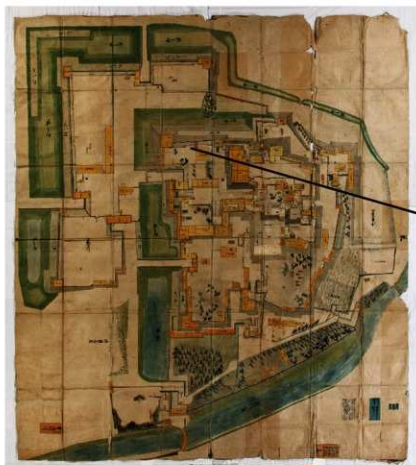
図4-185 龍堀の改造を示す付箋
「御城内御絵図」の付箋部分

この塀は、明和6年の「御城内御絵図」にある付箋の記載から、明和以前は一連の「廊下塀」と呼ばれる建物であり、明和5年に御肴部屋櫓から西が「籠塀」に変更されたことが分かった（図4-185）。もともとの廊下塀は宇土櫓の創建まで遡るものと推測されるが、宇土櫓には現在、廊下塀の痕跡は認められず、廊下塀の創建を知る手がかりはない。

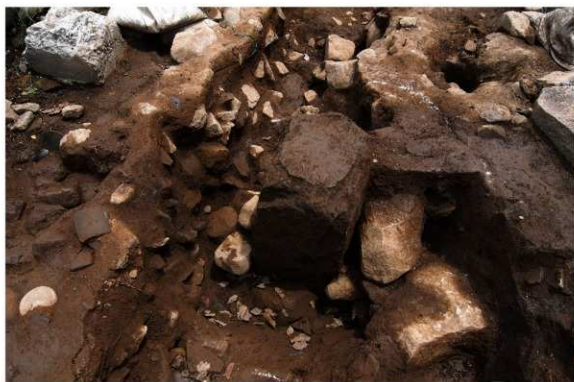
図4-186 平左衛門丸堀 控柱の遺構

発掘調査によると、御肴部屋櫓の西部には控柱を立てた穴や控柱の柱根（図4-186）が残っていた。これらはどれも明和期に再興された塀に伴う遺構であり、それ以前の廊下塀に伴う遺構は発見されなかった。これらの状況から、西部については明和以前の廊下塀を復元することは難しい、と判断した。明和期に建て替えられた籠塀については、その後の史料に見えず、明治期の古写真には、御肴部屋櫓西に土塀が写っている。これが明和期の「籠塀」、あるいはその形態が維持されたものであろう。
