佐久市埋蔵文化財調査報告書 第248集

史跡 たつ おか じょう あと ご 龍岡城跡V

西洋式城郭の石垣修理工事等に伴う発掘調査

2018. 8

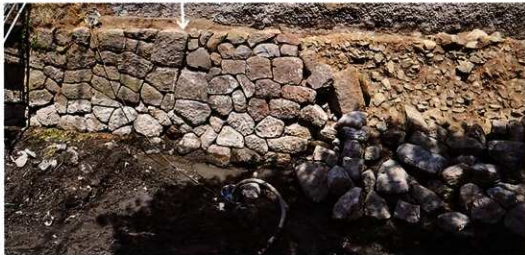
外側1-1-1石垣

崩壊部より南側の石垣の裏込めは、現在も使われるクラシャーラン(中砕)が入り、A33石から南には幅35cm厚のコンクリート擁壁が下部まで打ち込まれていた。コンクリート擁壁の両側にクラシャーラン(中砕)が充填されていた。このコンクリート壁による石垣の修理年代は不明である。ただ、平成12年3月に白田町が作成した「龍岡城石垣立面図」(株)写真測図研究所)には、外側1-1-3~4の石垣部に「石垣崩壊」と記入されている。平成12年3月段階で崩落力所があったことが確認される。

ここより左側は築城時石垣

積み直し修理には崩壊部だけではなく、石垣・裏込めを余分に解体し積み直す必要があり、新たな解体範囲が設定された。

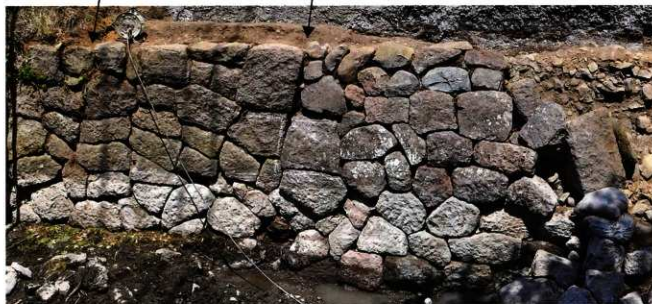
外側1-1-1石垣 側面

築城時石垣解体範囲

昭和50年修理石垣

A2から南の築石は、昭和50年の石垣修理によるものと判断した。A2の下にはビニール袋、A4の石尻には瓦片が出土する。裏込めは木っ端石が石尻の後ろにあり、その背後の裏込めも粘質土に礫を含むもので、築城時としたB3築石から北の裏込めとは異なっている。

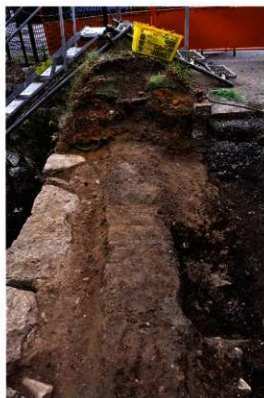
図5 天端石と叩き土

今回調査の天端石の上に盛られた第1層は、植生土壌設置工事の際に土盛りの両側面が削り取られ、石柱は除去されたとみられる。

A列石垣（天端石）上面の叩き土（南から）
