第2節 石垣調査

佐伯城跡に残る石垣の現状を把握し、今後の調査研究と維持管理の基礎資料とすることを目的に調査を実施した。

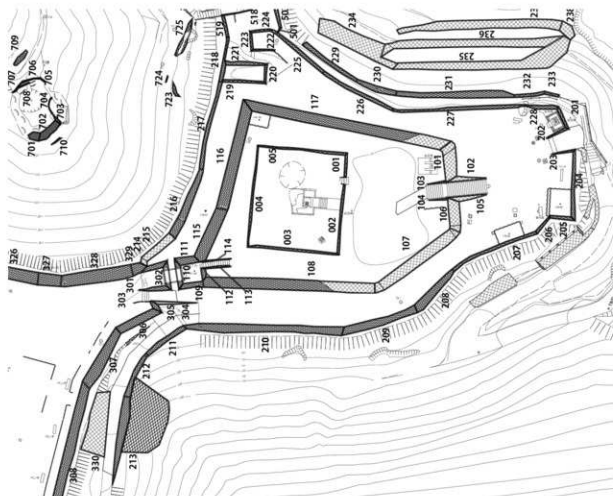
図42 天守台・本丸・本丸外曲輪石垣配置図

No.207～210は野面石で構成され、地盤の高低差にあわせて石垣の高さも大きく変化する。天端部近くの樹木の影響が大きく、孕みや突出した石材が多く観察される。No.208では樹根が石垣の天端部から基底部まで張り付いたように伸びている。No.210は、延享元年(1744)の風雨で崩れ、修復したことが翌年の絵図「豊後国佐伯城破損之覚」から判明する。

No.214～217右半分までは野面石の石垣で、「す」が立ったような、小穴が表面に多数見られる石材(図50)が比較的多い。調査票では海岸石と表記している。No.217の左半分からNo.218・519までは粗加工石の石垣となり、積み替えの目地が明瞭である。安政2年(1855)の「豊後国佐伯城破損之覚」で、前年の地震による孕みが報告されている箇所にあたる。

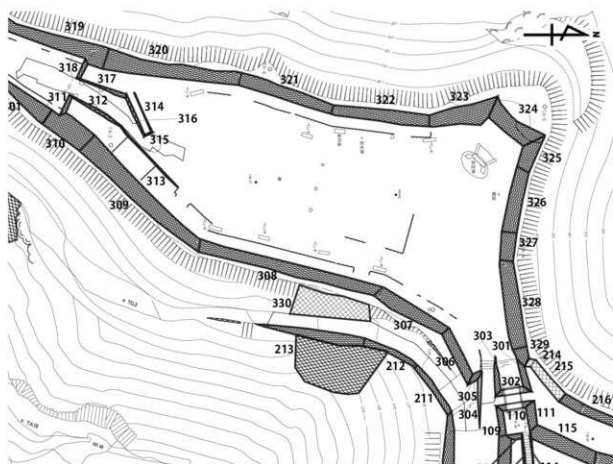
図57 二の丸石垣配置図

No.304～310は二の丸の東側を構成する石垣である。西出丸に近づくほど石垣の高さは増し、No.310では7mを超える。No.304は本丸外曲輪から二の丸へと向かう階段の外側を構成するが、縦長の石材を落とし積みにしたもので、基底部を除いて後世の積み替えの可能性が高い。No.305・306の隅角部は上部と下部で稜線の角度が違い、積み替えの痕跡が見られる。安政2年(1855)「豊後国佐伯城破損之覚」で、崩落が報告された箇所である。No.307の基底部中央には岩盤が露出した箇所があり、この石垣が岩盤の上に築かれていることが観察できる。No.307～310は佐伯城の中でも面積の大きな石垣であるが、南向きで日当たりも良いためか、石垣面から複数の樹木が生えており(図60)、保存上の懸念となっている。

No.311・312・317・318は二の丸南の虎口の石垣である。絵図史料には櫓門が描かれる。粗加工石や精加工石で構成され、間詰石は少ない。築石の表面にはハツリやノミ痕が観察でき、他の石垣よりも精緻に加工された印象である。安政2年「豊後国佐伯城破損之覚」から、孕み出した石垣の修理が行われたことがわかる。No.311・312の隅角部の上面には、矢を入れる前の矢穴列がある(図61)。

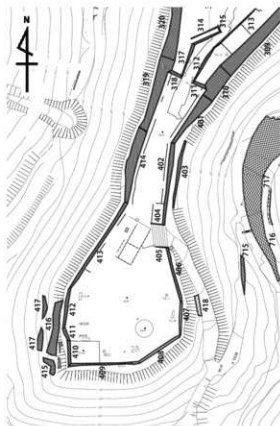
図65 西出丸石垣配置図

No.407は曲輪の南東部にある。中央右寄りに崩れが生じており、左側も大型の樹木による影響で孕みと石材の突出・ズレが著しい。No.408は中央に目地があり、積み替えられていると考えられる。No.407・408は、安政2年「豊後国佐伯城破損之覚」で石垣の孕み出しが修理されたか所にあたると思われるが、絵図の傷みが大きく明瞭な位置は判明しない。

No.409～412は西出丸二重櫓下の石垣である。No.409は右側が野面石、左側の櫓台部分は粗加工石で積み替えられている。No.410とNo.411の右側まで、粗加工石による積み替えの痕跡がある。No.410～412までは平面形状がクランク状に屈曲する（図66）。またNo.410の下段に、石垣の基底部とみられるNo.415を確認した。No.415は、南側半分ほどは石材が前に転倒しており、No.412から南の延長線上に位置している。西出丸二重櫓については、安政2年「豊後国佐伯城破損之覚」により、安政地震で崩れた石垣と破損した二重櫓を修理したことが判明している（図67）。佐伯城跡調査指導委員会の現地指導により、本来はNo.412の延長上のNo.415まで石垣が伸び、二重櫓が建てられていたものの、石垣が乗る岩盤へも被害が及び不安定となったことから、一段後退させたNo.410・411のラインを造った経緯があったとの見解が示された。また前記絵図では石

No.413・414は西出丸の西側の墨線である。No.413の天端部には樹根による崩れが見られる。宝永6年「豊後国佐伯城破損之覚」から、石垣の修理が行われたことがわかる。No.414は二の丸に向かって高さを増し、中央部には排水口を確認できた（図68）。明治初期の「御山城之図」で描かれている位置と合致するが、本丸外曲輪No.227・228の凝灰岩を使用した排水口とは異なり、周囲の築石と同じ硬砂岩を使用している。

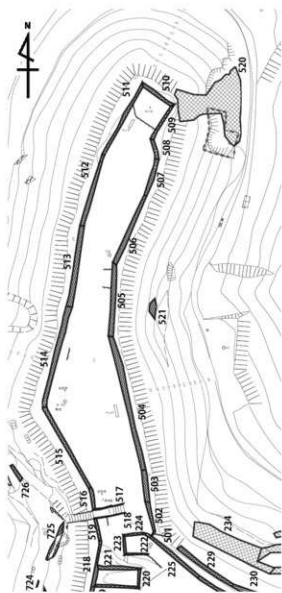
図70 北出丸石垣配置図

No.501は北出丸と本丸外曲輪が接する部分で、No.224に擦りつく。No.502～507は北出丸の東側の外周を構成する石垣である。No.505の中央右部分では、樹木の影響が石材の割れが目立つ。No.507は大部分が野面石で構成されるが、右側の目地を境に粗加工石で間詰石の少ない石垣に積み替えられた痕跡が見ら

れる。No.509～511は粗加工石で築かれる二重槽の槽台である。享保17年(1732)の絵図「佐伯城絵図」では、懸造りの二重槽が描かれている。安政2年「豊後国佐伯城破損之覚」の記載から、安政地震で被害を受けた二重槽と石垣の修理が行われている。No.508～510はクランク状に曲がっており、西出丸のNo.410と同様、安政地震からの復旧時に二重槽の位置を後退させて、築き直した可能性がある。またNo.510の左右で天端に段差があり、左右の隅角部の高さが異なっている。安政の修理後も岩盤のズレが生じているとみられる点も、No.410

No.511の右側からNo.515の左側までは野面石の石垣で、No.515の右側から雄池・雌池への虎口を構成するNo.517・518・519までは粗加工石による積み替えが行われている。No.517は、さらに野面石による積み替えがなされている。No.519は安政2年「豊後国佐伯城破損之覚」で孕みが生じていると報告された位置と考えられるが、絵図では高さ八尺とあることから、さらに南のNo.218がこれにあたる可能性もある。

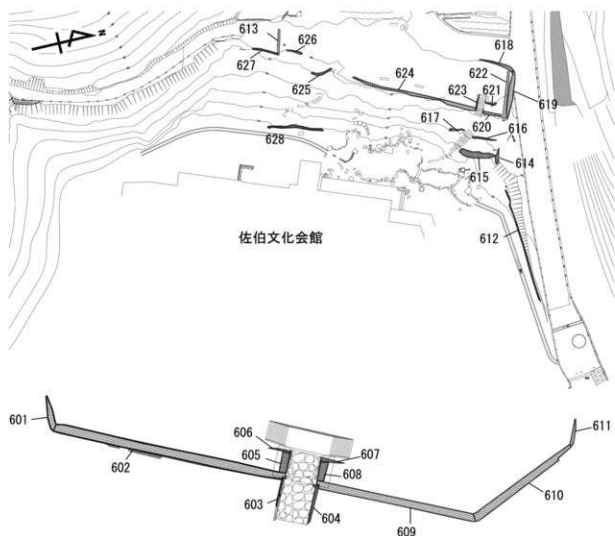
図73 三の丸石垣配置図

石垣となる。No.615は勾配が比較的緩やかに積まれた石垣で、左側は階段を設置するために積み替えられている可能性がある。No.619は佐伯城跡調査指導委員会で指摘された、球形のハバキ石垣がある石垣である。ハバキ石垣は粗加工石で構成され、その内部には野面石の石垣が内蔵されているとみられる(図78)。内部の石垣はNo.619と反対側にも面があり、これをNo.622としたが、No.622はほとんど外部からは観察できない。何を区画した石垣か判然としないが、No.619・622は土塀の基礎石垣の両面のように見える。No.619右側には積み替えの目地が見られ、本来は山頂へと向かう登城道脇の土塀が伸びていた可能性もある。

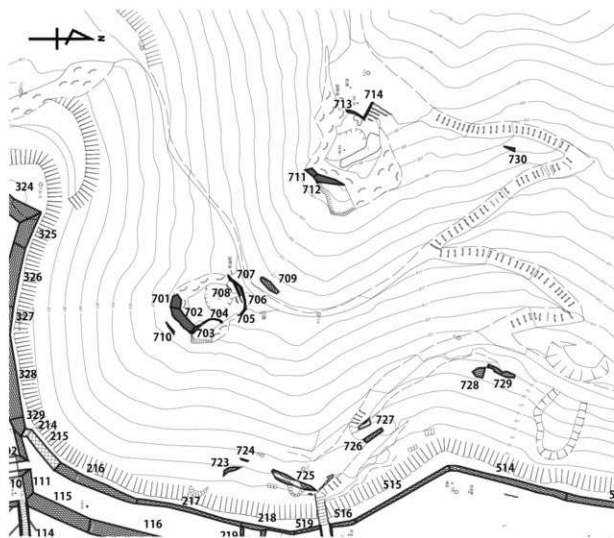
図79 佐伯城跡西斜面の石垣配置図

雄池と雌池は佐伯城跡の北西斜面の谷部に造られた上下2段構造の人工池である（図79）。平成28年（2016）に池の間の斜面が崩落し、雌池の石垣に大きな被害が生じたが、佐伯城跡調査指導委員会の指導・助言を受け、令和元年度（2019）に復旧を終えた。この復旧事業の経過や関連して実施した調査成果は、別に報告書を刊行する。本事業においては、平成23年度（2011）に作成した平面図をもとに、令和2・3年度（2020・2021）に石垣調査を行った。

No.711～714は雌池の護岸石垣である(図82・図83)。平成28年度の斜面崩落による被害を受けたが、令和元年度までに安定化・復旧を終えた。被災する前の時点で全体の左上3分の2程度は崩落している状態であったが、斜面の崩落により残存していた石垣のさらに半分程度を失った(図84)。復旧過程での観察や調査により雌池の奥壁にあたるNo.711・712は、岩盤を段状に切削して築かれていることが判明した。調査票は平成30年度(2018)に実施した、崩落斜面と残された石垣の安定化工事後のものである。基本的な構造は雄池のNo.703・704と同じであるが、池の水面からの高さや、No.705のような側壁を構成する石垣を持たな
