佐 伯 城 跡
總 合 調 查 報 告 書
資 料 編

佐伯市教育委員会

佐伯城跡石垣調査票

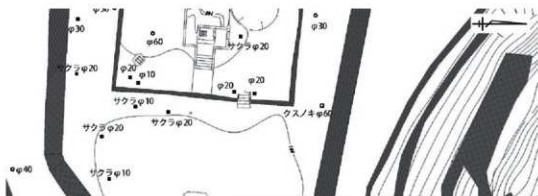
石垣周辺の樹木(位置図・樹種・幹径・樹高) 樹高●2m以下 ■5m以下 ○10m以下 □10m以上 幹径の単位はcm

石垣番号	001		地区	天守台		位置図									
長さ	天部	3.72		m											
	基底部	4.09		m											
高さ	左	1.24		m											
	中央	1.42		m											
	右	1.54		m											
勾配	左	79.5		°											
	中央	76.5		°											
	右	76		°											
立面積	5.7										㎡				
隅角部	平面形状		反り	石材加工							石積の特徴		その他		
	左	鑄出角	出角	有	野面石	粗加工石									
		入角	鑄入角			精加工石									
	右	鑄出角	出角	有	野面石	粗加工石									
		入角	鑄入角			精加工石									
加工痕跡 ハツリ ノミ痕 スダレ 刻印 転用石 建物跡 その他				矢穴		海岸石		石材種類							
				有		有		硬砂岩							
築石部	輪取り		反り	石材加工		石積の特徴		その他							
	有	無	有	無	野面石	粗加工石		乱積み 布積み 谷積み							
						精加工石									
	加工痕跡 ハツリ ノミ痕 スダレ 刻印 転用石 建物跡 その他				矢穴		海岸石		石材種類						
					有		有		硬砂岩						
現況	劣化の状態														
		歪み	ずれ	割れ	抜け	孕み	崩れ	沈下	樹木	その他					
	天部			○					○						
	中部			○	○										
基底部			○												
上部構造物 (絵図等年代)		毛利神社(昭和8年)													
特記事項															
石垣に影響を与える要素 ・石材のワレあり。 ・石垣上面に樹木あり。															
調査年月日	2016/12/15				調査者	株式会社 とつぺん

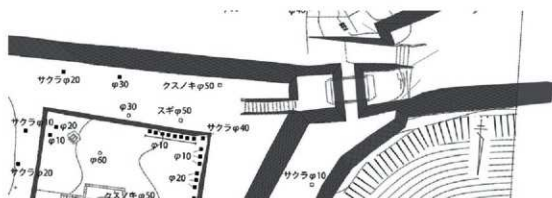
石垣周辺の樹木(位置図・樹種・幹径・樹高) 樹高●2m以下 ■5m以下 ○10m以下 □10m以上 幹径の単位はcm

石垣番号	113		地区	本丸		位置図				
長さ	天部	4.87		m						
	基底部	5.66		m						
高さ	左	.13		m						
	中央	1.21		m						
	右	2.02		m						
勾配	左	61.1		°						
	中央	80.5		°						
	右	85		°						
立面積	5.9					㎡				
隅角部	平面形状		反り	石材加工		石積の特徴		その他		
	左	鑄出角	出角	有 無	野面石 粗加工石 精加工石					
		入角	鑄入角							
	右	鑄出角	出角	有 無	野面石 粗加工石 精加工石					
入角		鑄入角								
加工痕跡 ハツリ ノミ痕 スダレ 刻印 転用石 建物跡 その他				矢穴		海岸石		石材種類		
				有 無		有 無		硬砂岩		
築石部	輪取り		反り	石材加工		石積の特徴		その他		
	有 無	有 無	有 無	野面石 粗加工石 精加工石		乱積み 布積み 谷積み				
	加工痕跡 ハツリ ノミ痕 スダレ 刻印 転用石 建物跡 その他				矢穴		海岸石		石材種類	
				有 無		有 無		硬砂岩		
現況	劣化の状態									
		歪み	ずれ	割れ	抜け	孕み	崩れ	沈下	樹木	その他
	天部			○		○				
	中部			○	○					○
基底部			○							
上部構造物 (絵図等年代)		塙(宝永6年・延享2年・明和7年・安政2年・明治初期) 平櫓(元文3年)								
特記事項										
石垣に影響を与える要素 ・右隅角部の角石にワレあり。 ・右隅角部の上部ハラミあり。										
調査年月日	2017/1/25			調査者	株式会社 とつぺん

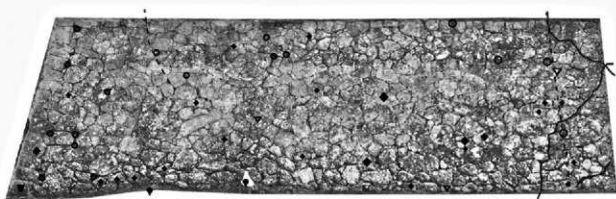
目地の状況・その他(矢穴・刻印等)

石垣番号	116	地区	本丸	位置図						
長さ	天部	16.79	m							
	基底部	19.19	m							
高さ	左	5.66	m							
	中央	5.45	m							
	右	5.35	m							
勾配	左	71	°							
	中央	71.5	°							
	右	70.2	°							
立面積	104.1									m ²
隅角部	平面形状		反り	石材加工		石積の特徴		その他		
	左	鑄出角 <input checked="" type="checkbox"/> 出角	<input checked="" type="checkbox"/> 有 <input type="checkbox"/> 無	野面石 <input checked="" type="checkbox"/> 粗加工石						
		入角 鑄入角		精加工石						
	右	鑄出角 出角	<input checked="" type="checkbox"/> 有 <input type="checkbox"/> 無	野面石 <input checked="" type="checkbox"/> 粗加工石						
入角 <input checked="" type="checkbox"/> 鑄入角		精加工石								
加工痕跡 ハツリ <input checked="" type="checkbox"/> ノミ痕 <input type="checkbox"/> スダレ <input type="checkbox"/> 刻印 <input type="checkbox"/>				矢穴		海岸石		石材種類		
転用石 建物跡 その他				有 <input checked="" type="checkbox"/> 無 <input type="checkbox"/>		有 <input type="checkbox"/> 無 <input checked="" type="checkbox"/>		硬砂岩		
築石部	輪取り		反り	石材加工		石積の特徴		その他

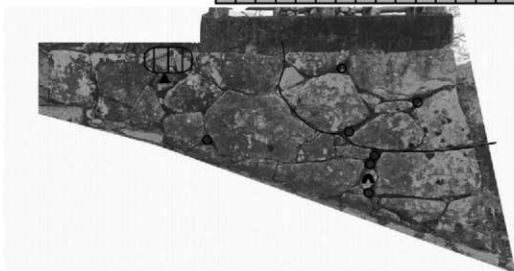
目地の状況・その他(矢穴・刻印等)

石垣番号	202		地区	本丸外曲輪		位置図				
長さ	天部	3.63		m						
	基部	4.08		m						
高さ	左	0.53		m						
	中央	1.28		m						
	右	1.82		m						
勾配	左	84.5		°						
	中央	77.8		°						
	右	76.3		°						
立面積	4.9					㎡				
隅角部	平面形状		反り	石材加工		石積の特徴		その他		
	左	鑄出角	出角	有 無	野面石 粗加工石 精加工石					
		入角	鑄入角							
	右	鑄出角	出角	有 無	野面石 粗加工石 精加工石					
入角		鑄入角								
加工痕跡 ハツリ ノミ痕 スダレ 刻印 転用石 建物跡 その他				矢穴		海岸石		石材種類		
				有 無		有 無		硬砂岩		
築石部	輪取り		反り	石材加工		石積の特徴		その他		
	有 無	有 無	有 無	野面石 粗加工石 精加工石	乱積み 布積み 谷積み					
	加工痕跡 ハツリ ノミ痕 スダレ 刻印 転用石 建物跡 その他				矢穴		海岸石		石材種類	
				有 無		有 無		硬砂岩		
現況	劣化の状態									
		歪み	ずれ	割れ	抜け	孕み	崩れ	沈下	樹木	その他
	天部		○		○		○			
	中部				○					
基部										
上部構造物 (絵図等年代)		塙(宝永6年・享保19年・元文3年・延享2年・明和7年・安政2年・明治初期) 冠木門(宝永6年・元文3年・延享2年・明和7年・安政2年・明治初期)								
特記事項										
石垣に影響を与える要素 ・上部に石碑土台のコンクリートあり ・石材のヌケあり。										
調査年月日	2019/1/6				調査者	株式会社 とつべん

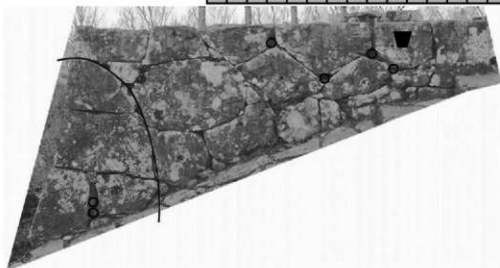
目地の状況・その他(矢穴・刻印等)

石垣番号	203		地区	本丸外曲輪		位置図				
長さ	天部	3.48		m						
	基底部	4.17		m						
高さ	左	1.77		m						
	中央	1.22		m						
	右	0.57		m						
勾配	左	80.6		°						
	中央	83.4		°						
	右	93.2		°						
立面積	4.6					㎡				
隅角部	平面形状		反り	石材加工		石積の特徴		その他		
	左	鑄出角	出角	有	無	野面石		粗加工石		
		入角	鑄入角			精加工石				
	右	鑄出角	出角	有	無	野面石		粗加工石		
入角		鑄入角	精加工石							
加工痕跡				矢穴		海岸石		石材種類		
ハツリ ノミ痕 スダレ 刻印				有		有		硬砂岩		
転用石 建物跡 その他				無		無				
築石部	輪取り		反り	石材加工		石積の特徴		その他		
	有	無	有	無	野面石		粗加工石		乱積み 布積み 谷積み	
					精加工石					
	加工痕跡				矢穴		海岸石		石材種類	
ハツリ ノミ痕 スダレ 刻印				有		有		硬砂岩		
転用石 建物跡 その他				無		無				
現況	劣化の状態									
		歪み	ずれ	割れ	抜け	孕み	崩れ	沈下	樹木	その他
	天部				○					
	中部									
基底部				○						
上部構造物 (絵図等年代)		塙(宝永6年・享保19年・元文3年・延享2年・明和7年・安政2年・明治初期) 冠木門(宝永6年・元文3年・延享2年・明和7年・安政2年・明治初期)								
特記事項 ・右側天端石の上面に矢穴割付線あり。										
石垣に影響を与える要素 ・石材のヌケあり。										
調査年月日	2019/1/6				調査者	株式会社 とつべん

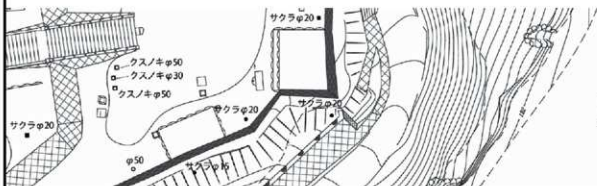
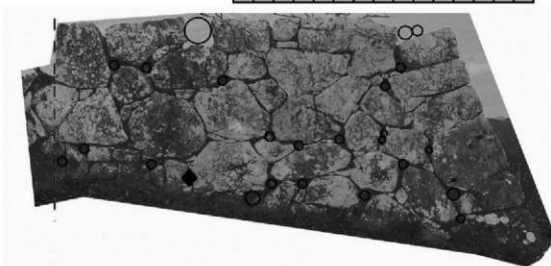
石垣番号	204		地区	本丸外曲輪		位置図				
長さ	天部	11.13		m						
	基底部	12.08		m						
高さ	左	2.09		m						
	中央	1.4		m						
	右	1.87		m						
勾配	左	81.2		°						
	中央	71.5		°						
	右	77.6		°						
立面積	21.3					㎡				
隅角部	平面形状		反り	石材加工		石積の特徴		その他		
	左	鑄出角	出角	有	野面石	粗加工石				
		入角	鑄入角			精加工石				
	右	鑄出角	出角	有	野面石	粗加工石				
入角		鑄入角	精加工石							
加工痕跡				矢穴		海岸石		石材種類		
ハツリ ノミ痕 スダレ 刻印				有		有		硬砂岩		
転用石 建物跡 その他				有		有		硬砂岩		
築石部	輪取り		反り	石材加工		石積の特徴		その他		
	有	無	有	無	野面石	粗加工石		乱積み 布積み		
						精加工石		谷積み		
	加工痕跡				矢穴		海岸石		石材種類	
ハツリ ノミ痕 スダレ 刻印				有		有		硬砂岩		
転用石 建物跡 その他				有		有		硬砂岩		
現況	劣化の状態									
		歪み	ずれ	割れ	抜け	孕み	崩れ	沈下	樹木	その他
	天部				○					
	中部				○				○	
基底部			○	○				○		
上部構造物 (絵図等年代)		堀(宝永6年・享保19年・元文3年・延享2年・明和7年・安政2年・明治初期)								
		二重櫓(宝永6年・享保19年・元文3年・延享2年・明和7年・安政2年・明治初期)								
特記事項										
石垣に影響を与える要素 ・左側上部櫓台跡あり ・石材のヌケあり。										
調査年月日	2019/1/6				調査者	株式会社 とつぺん

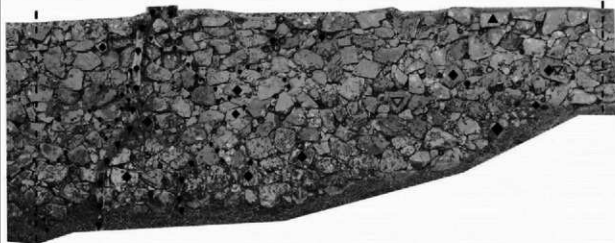
目地の状況・その他(矢穴・刺印等)

石垣番号	208		地区	本丸外曲輪		位置図					
長さ	天部	13.64		m							
	基部部	14.09		m							
高さ	左	2.73		m							
	中央	2.77		m							
	右	1.87		m							
勾配	左	68.5		°							
	中央	70.7		°							
	右	68.2		°							
立面積	36.4									㎡	
隅角部	平面形状	反り	石材加工		石積の特徴					その他	
	左	鑄出角 出角 入角 鑄入角	有 (無)	野面石 粗加工石 精加工石							
	右	鑄出角 出角 入角 鑄入角	有 (無)	野面石 粗加工石 精加工石							
	加工痕跡	ハツリ ノミ痕 スダレ 刻印	転用石 建物跡 その他	矢穴	海岸石	石材種類					
築石部	輪取り	反り	石材加工		石積の特徴		その他				
	有 (無)	有 (無)	野面石 粗加工石 精加工石	乱積み 布積み 谷積み							
	加工痕跡	ハツリ ノミ痕 スダレ 刻印	転用石 建物跡 その他	矢穴	海岸石	石材種類					
	有 (無)	有 (無)	有 (無)	有 (無)	有 (無)	硬砂岩					
現況	劣化の状態										
		歪み	ずれ	割れ	抜け	孕み	崩れ	沈下	樹木	その他	
	天部		○						○		
	中部			○	○				○		
基部部				○				○			
上部構造物 (絵図等年代)	堀(宝永6年・享保19年・元文3年・延享2年・明和7年・安政2年・明治初期)										
特記事項											
石垣に影響を与える要素	・左側樹木根あり(根の周囲にフレあり)。										
調査年月日	2019/1/6			調査者	株式会社 とつべん

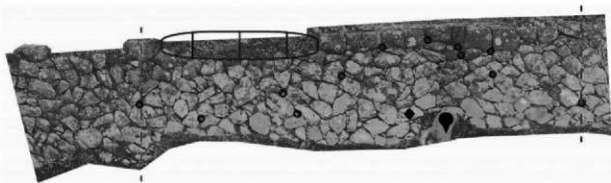
目地の状況・その他(矢穴・刻印等)

石垣番号	212		地区	本丸外曲輪		位置図				
長さ	天部	9.03		m						
	基底部	8.12		m						
高さ	左	4.7		m						
	中央	3.03		m						
	右	1.4		m						
勾配	左	54.3		°						
	中央	50.6		°						
	右	64.8		°						
立面積	33.5					㎡				
隅角部	平面形状		反り	石材加工		石積の特徴		その他		
	左	鑄出角	出角	有 無	野面石 粗加工石 精加工石			折れ不明瞭		
		入角	鑄入角							
	右	鑄出角	出角	有 無	野面石 粗加工石 精加工石			折れ不明瞭		
入角		鑄入角								
加工痕跡 ハツリ ノミ痕 スダレ 刻印 転用石 建物跡 その他				矢穴		海岸石		石材種類		
				有 無		有 無		硬砂岩		
築石部	輪取り		反り	石材加工		石積の特徴		その他		
	有 無	有 無	有 無	野面石 粗加工石 精加工石	乱積み 布積み 谷積み		石材種類			
	加工痕跡 ハツリ ノミ痕 スダレ 刻印 転用石 建物跡 その他				矢穴		海岸石		石材種類	
				有 無		有 無		硬砂岩		
現況	劣化の状態									
		歪み	ずれ	割れ	抜け	孕み	崩れ	沈下	樹木	その他
	天部				○		○			
	中部				○					
基底部								○		
上部構造物 (絵図等年代)										
特記事項										
石垣に影響を与える要素 ・中央上部クズレあり。 ・石材のヌケあり。										
調査年月日	2019/1/6				調査者	株式会社 とつべん

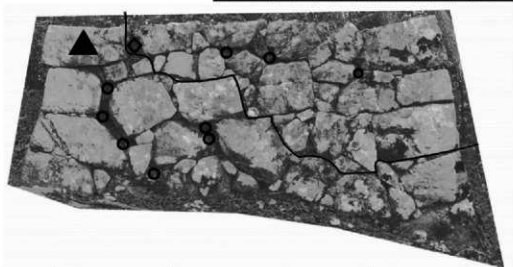
目地の状況・その他(矢穴・刻印等)

精加工石		<input type="radio"/> 谷積み				
	加工痕跡				矢穴		海岸石		石材種類	
ハツリ <input type="radio"/> ノミ痕 <input type="radio"/> スダレ <input type="radio"/> 刻印 <input type="radio"/>				有 <input checked="" type="radio"/> 無		有 <input type="radio"/> 無		硬砂岩		
転用石 建物跡 その他										
現況	劣化の状態									
		歪み	ずれ	割れ	抜け	孕み	崩れ	沈下	樹木	その他
	天部		○		○					
	中部				○					
基底部										
上部構造物 (絵図等年代)		渡櫓か(享保19年・元文3年・延享2年・明和7年・安政2年・明治初期)								
特記事項										
石垣に影響を与える要素 ・石材のヌケあり。 ・左隅角部天端石ズレあり。										
調査年月日	2019/1/6			調査者	株式会社 とつべん

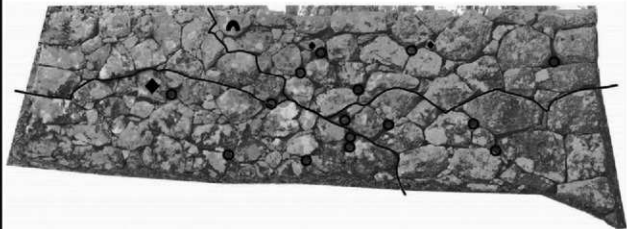
目地の状況・その他(矢穴・刻印等)

石垣番号	221		地区	本丸外曲輪		位置図				
長さ	天部	6.64		m						
	基底部	7.18		m						
高さ	左	1.85		m						
	中央	2.08		m						
	右	2.46		m						
勾配	左	78.9		°						
	中央	75.4		°						
	右	71.5		°						
立面積	15.1					㎡				
隅角部	平面形状		反り	石材加工		石積の特徴		その他		
	左	鑄出角	出角	有	野面石	粗加工石				
		入角	鑄入角			精加工石				
	右	鑄出角	出角	有	野面石	粗加工石				
入角		鑄入角	精加工石							
加工痕跡				矢穴		海岸石		石材種類		
ハツリ ノミ痕 スダレ 刻印				有		有		硬砂岩		
転用石 建物跡 その他				有		有		硬砂岩		
築石部	輪取り		反り	石材加工		石積の特徴		その他		
	有	無	有	無	野面石	粗加工石		乱積み 布積み		
						精加工石		谷積み		
	加工痕跡				矢穴		海岸石		石材種類	
ハツリ ノミ痕 スダレ 刻印				有		有		硬砂岩		
転用石 建物跡 その他				有		有		硬砂岩		
現況	劣化の状態									
		歪み	ずれ	割れ	抜け	孕み	崩れ	沈下	樹木	その他
	天部									○
	中部			○	○					
基底部										
上部構造物 (絵図等年代)		渡槽か(享保19年・元文3年・延享2年・明和7年・安政2年・明治初期)								
特記事項										
石垣に影響を与える要素 ・石材のヌケあり。 ・中央上部突出石材あり。										
調査年月日	2019/1/6			調査者	株式会社 とつべん

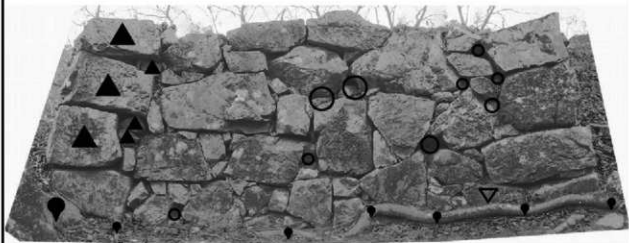
目地の状況・その他(矢穴・刻印等)

精加工石		<input type="radio"/> 谷積み				
	加工痕跡 ハツリ <input checked="" type="radio"/> ノミ痕 <input type="radio"/> スダレ <input type="radio"/> 刻印				矢穴		海岸石		石材種類	
転用石 建物跡 その他				有 <input checked="" type="radio"/> 無		有 <input type="radio"/> 無		硬砂岩		
現況	劣化の状態									
		歪み	ずれ	割れ	抜け	孕み	崩れ	沈下	樹木	その他
	天部		○		○					
	中部		○		○					
基底部								○		
上部構造物 (絵図等年代)		渡櫓か(享保19年・元文3年・延享2年・明和7年・安政2年・明治初期)								
特記事項										
石垣に影響を与える要素 ・石材のヌケあり。 ・左隅角部ズレあり(樹木の影響か)。										
調査年月日	2019/1/6			調査者	株式会社 とつべん

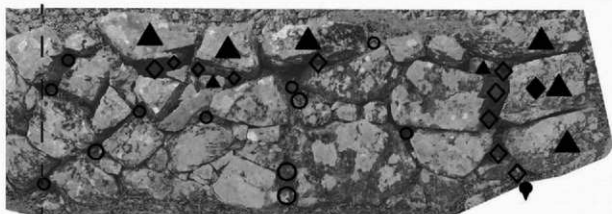
目地の状況・その他(矢穴・刻印等)

転用石 建物跡 その他										
現況	劣化の状態									
		歪み	ずれ	割れ	抜け	孕み	崩れ	沈下	樹木	その他
	天部		○		○					
	中部		○		○				○	
基底部				○				○		
上部構造物 (絵図等年代)		渡櫓か(享保19年・元文3年・延享2年・明和7年・安政2年・明治初期)								
特記事項										
石垣に影響を与える要素 ・石材のヌケあり。 ・右隅角部と中央上部にズレあり(前面と上面樹木の影響か)。										
調査年月日	2019/1/6			調査者	株式会社 とつべん
