## 佐伯城跡石垣調査票

石垣番号	301		地区	二の丸		位置図				
長さ	天部	3.48		m						
	基底部	3.27		m						
高さ	左	2.53		m						
	中央	2.24		m						
	右	1.48		m						
勾配	左	73.8		°						
	中央	73.5		°						
	右	76.6		°						
立面積	8.27					㎡				
隅角部	平面形状		反り	石材加工		石積の特徴		その他		
	左	鑄出角 <input checked="" type="radio"/> 出角	有 <input checked="" type="radio"/> 無	<input checked="" type="radio"/> 野面石	粗加工石					
		入角 <input type="radio"/> 鑄入角			精加工石					
	右	鑄出角 <input type="radio"/> 出角	有 <input checked="" type="radio"/> 無	<input checked="" type="radio"/> 野面石	粗加工石					
入角 <input checked="" type="radio"/> 鑄入角		精加工石								
加工痕跡				矢穴		海岸石		石材種類		
<input checked="" type="radio"/> ハツリ <input checked="" type="radio"/> ノミ痕 <input type="radio"/> スダレ <input type="radio"/> 刻印				有 <input checked="" type="radio"/> 無		有 <input type="radio"/> 無		硬砂岩		
転用石 建物跡 その他										
築石部	輪取り		反り	石材加工		石積の特徴		その他		
	有 <input checked="" type="radio"/> 無	有 <input checked="" type="radio"/> 無	<input checked="" type="radio"/> 野面石	粗加工石		<input checked="" type="radio"/> 乱積み <input type="radio"/> 布積み

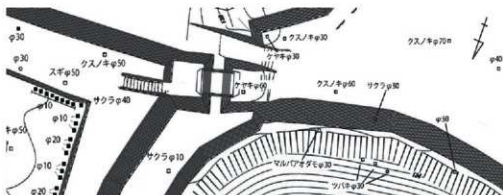
全体写真

精加工石		谷積み				
	加工痕跡				矢穴		海岸石		石材種類	
<input checked="" type="radio"/> ハツリ <input type="radio"/> ノミ痕 <input type="radio"/> スダレ <input type="radio"/> 刻印				有 <input checked="" type="radio"/> 無		有 <input type="radio"/> 無		硬砂岩		
転用石 建物跡 その他										
現況	劣化の状態									
		歪み	ずれ	割れ	抜け	孕み	崩れ	沈下	樹木	その他
	天部		○	○	○	○			○	○
	中部			○	○					
基底部								○		
上部構造物 (絵図等年代)		廊下橋(宝永6年・元文3年・延享2年・明和7年・安政2年・明治初期)								
特記事項 ・左隅角部、目地を境に稜線角度異なる。										
石垣に影響を与える要素 ・左側上部ハラムあり、コンクリート橋の影響か。 ・右側上部、突出石垣あり。上部の樹木の影響か？ ・角石のワレが多い。 ・基底部に樹木根あり、上面の樹木根か？ ・石材のワレ、ヌケあり。										
調査年月日	2018/1/23			調査者	株式会社 とつぺん

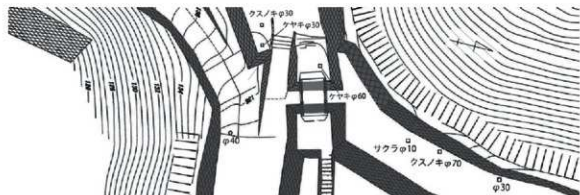
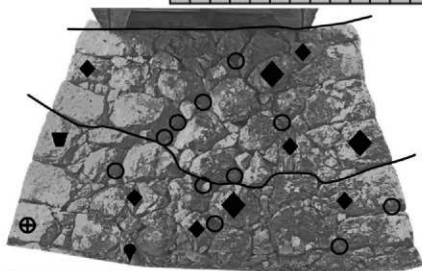
全体写真

石垣番号	302		地区	二の丸		位置図				
長さ	天部	3.15		m						
	基底部	4.83		m						
高さ	左	2.59		m						
	中央	2.79		m						
	右	2.84		m						
勾配	左	72.1		°						
	中央	72.4		°						
	右	74.3		°						
立面積	11.5					㎡				
隅角部	平面形状		反り	石材加工		石積の特徴		その他		
	左	鑄出角	出角	有	無	野面石	粗加工石			
		入角	鑄入角							精加工石
	右	鑄出角	出角	有	無	野面石	粗加工石			
入角		鑄入角	精加工石							
加工痕跡				矢穴		海岸石		石材種類		
ハツリ ノミ痕 スダレ 刻印				有 無		有 無		硬砂岩		
転用石 建物跡 その他										
築石部	輪取り		反り	石材加工		石積の特徴		その他		
	有	無	有	無	野面石	粗加工石	乱積み	布積み		
										精加工石
	加工痕跡				矢穴		海岸石		石材種類	
ハツリ ノミ痕 スダレ 刻印				有 無		有 無		硬砂岩		
転用石 建物跡 その他										
現況	劣化の状態									
		歪み	ずれ	割れ	抜け	孕み	崩れ	沈下	樹木	その他
	天部									○
	中部			○	○					
基底部			○					○		
上部構造物 (絵図等年代)		廊下橋(宝永6年・元文3年・延享2年・明和7年・安政2年・明治初期)								
特記事項										
<ul style="list-style-type: none"> <li>・左隅角下部に刻印石あり(Φマークと文字?)</li> <li>・左右隅角部、目地を境に稜線角度異なる。</li> </ul>										
石垣に影響を与える要素										
<ul style="list-style-type: none"> <li>・基底部に樹木根あり、上面の樹木根か?</li> <li>・石材のワレ、ヌケあり。</li> <li>・上面にコンクリート橋あり。</li> </ul>

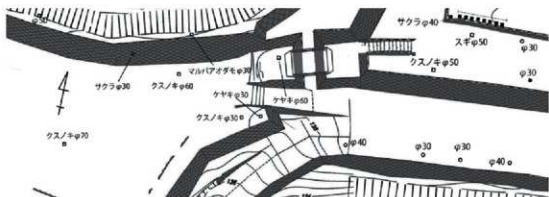
全体写真

石垣番号	303		地区	二の丸		位置図				
長さ	天部	3.78		m						
	基底部	5.34		m						
高さ	左	0.57		m						
	中央	1.92		m						
	右	2.41		m						
勾配	左	78.7		°						
	中央	71.6		°						
	右	68.1		°						
立面積	7.9					㎡				
隅角部	平面形状		反り	石材加工		石積の特徴		その他		
	左	鑄出角	出角	有 無	野面石 粗加工石 精加工石					
		入角	鑄入角							
	右	鑄出角	出角	有 無	野面石 粗加工石 精加工石					
入角		鑄入角								
加工痕跡 ハツリ ノミ痕 スダレ 刻印 転用石 建物跡 その他				矢穴 有 無		海岸石 有 無		石材種類 硬砂岩		
築石部	輪取り		反り	石材加工		石積の特徴		その他		
	有 無	有 無	有 無	野面石 粗加工石 精加工石	乱積み 布積み 谷積み					
	加工痕跡 ハツリ ノミ痕 スダレ 刻印 転用石 建物跡 その他				矢穴 有 無		海岸石 有 無		石材種類 硬砂岩	
劣化の状態										
現況		歪み	ずれ	割れ	抜け	孕み	崩れ	沈下	樹木	その他
	天部				○					○
	中部			○	○					
	基底部									
上部構造物 (絵図等年代)		廊下橋(宝永6年・元文3年・延享2年・明和7年・安政2年・明治初期)								
特記事項 ・右隅角部、目地を境に稜線角度異なる。										
石垣に影響を与える要素 ・右隅角部上面にコンクリート橋あり。 ・間詰石のヌケあり。 ・背面は上面の樹木根が集中している可能性あり。										
調査年月日	2018/1/23				調査者	株式会社 とつべん

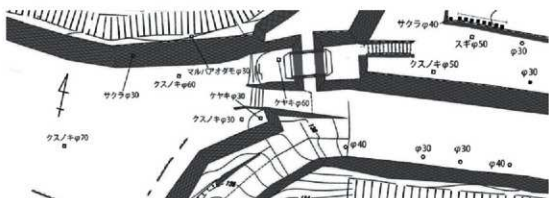
石垣番号	304		地区	二の丸		位置図				
長さ	天部	7.67		m						
	基底部	6.41		m						
高さ	左	1.58		m						
	中央	1.19		m						
	右	0.25		m						
勾配	左	74.6		°						
	中央	76.7		°						
	右	76.1		°						
立面積	7.31					㎡				
隅角部	平面形状		反り	石材加工		石積の特徴		その他		
	左	鑄出角 出角	有 (無)	野面石 粗加工石						
		入角 鑄入角		精加工石						
	右	鑄出角 出角	有 (無)	野面石 粗加工石						
入角 鑄入角		精加工石								
加工痕跡 ハツリ (ノミ痕) スダレ 刻印 転用石 建物跡 その他				矢穴		海岸石		石材種類		
				有 (無)		有 (無)		硬砂岩		
築石部	輪取り		反り	石材加工		石積の特徴		その他		
	有 (無)	有 (無)	野面石 粗加工石		乱積み 布積み					
			精加工石		谷積み					
	加工痕跡 ハツリ ノミ痕 スダレ 刻印 転用石 建物跡 その他				矢穴		海岸石		石材種類	
				有 (無)		有 (無)		硬砂岩		
現況	劣化の状態									
		歪み	ずれ	割れ	抜け	孕み	崩れ	沈下	樹木	その他
	天部			○						
	中部			○	○					
基底部										
上部構造物 (絵図等年代)										
特記事項 ・後世の積み替えか？ ・石垣305に擦り付け。										
石垣に影響を与える要素 ・石材のヌケ、ワレあり。										
調査年月日	2018/1/23			調査者	株式会社 とつべん

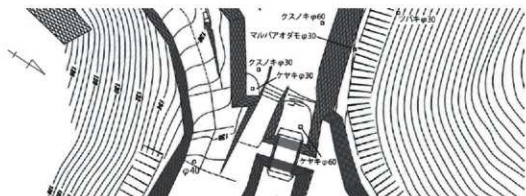
石垣番号	305		地区	二の丸		位置図				
長さ	天部	1.27		m						
	基底部	1.49		m						
高さ	左	0.68		m						
	中央	2.28		m						
	右	1.69		m						
勾配	左	77.9		°						
	中央	75.2		°						
	右	78.9		°						
立面積	4.7					㎡				
隅角部	平面形状		反り	石材加工		石積の特徴		その他		
	左	鑄出角	出角	有	無	野面石	粗加工石			
		入角	鑄入角							精加工石
	右	鑄出角	出角	有	無	野面石	粗加工石			
入角		鑄入角	精加工石							
加工痕跡				矢穴		海岸石		石材種類		
ハツリ ノミ痕 スダレ 刻印				有		有		硬砂岩		
転用石 建物跡 その他				無		無				
築石部	輪取り		反り	石材加工		石積の特徴		その他		
	有	無	有	無	野面石	粗加工石	乱積み	布積み		
										精加工石
	加工痕跡				矢穴		海岸石		石材種類	
ハツリ ノミ痕 スダレ 刻印				有		有		硬砂岩		
転用石 建物跡 その他				無		無				
現況	劣化の状態									
		歪み	ずれ	割れ	抜け	孕み	崩れ	沈下	樹木	その他
	天部		○	○	○					
	中部			○	○					
基底部				○						
上部構造物 (絵図等年代)		塀(宝永6年・元文3年・延享2年・明和7年・安政2年・明治初期) 冠木門(元文3年・明治初期)								
特記事項										
<ul style="list-style-type: none"> <li>・左隅角部、目地を境に稜線角度異なる。</li> <li>・安政元年(崩れ) 規模(高さ・一間四方)</li> </ul>										
石垣に影響を与える要素										
<ul style="list-style-type: none"> <li>・石材のフレ、ヌケあり。</li> </ul>										
調査年月日	2018/1/24			調査者	株式会社 とつべん

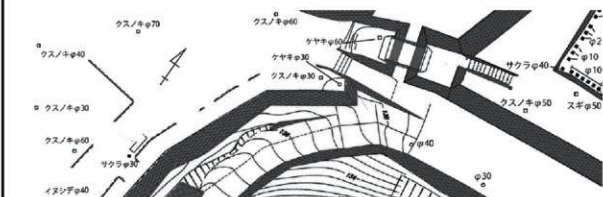
転用石 建物跡 その他											
現況	劣化の状態										
		歪み	ずれ	割れ	抜け	孕み	崩れ	沈下	樹木	その他	
	天部			○	○				○		
	中部			○	○						
基底部			○	○							
上部構造物 (絵図等年代)		塙(宝永6年・元文3年・延享2年・明和7年・安政2年・明治初期)									
特記事項											
<ul style="list-style-type: none"> <li>・右隅角部、目地を境に稜線角度異なる。</li> <li>・安政元年(崩れ) 規模(高さ・一間四方)</li> </ul>											
石垣に影響を与える要素											
<ul style="list-style-type: none"> <li>・右側上部、突出石垣あり、樹木の影響か？</li> <li>・石材のフレ、ヌケあり。</li> </ul>											
調査年月日	2018/1/24				調査者	株式会社 とつべん

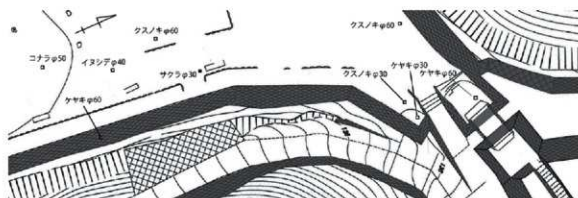
現況	劣化の状態									
		歪み	ずれ	割れ	抜け	孕み	崩れ	沈下	樹木	その他
	天部			○	○					
	中部				○					
基底部				○						
上部構造物 (絵図等年代)		塙(宝永6年・元文3年・延享2年・明和7年・安政2年・明治初期)								
特記事項 ・中央部下部に岩盤確認。										
石垣に影響を与える要素 ・中央部下部に築石クラスのヌケあり。 ・石材のワレ、ヌケあり。										
調査年月日	2018/1/24			調査者	株式会社 とつべん

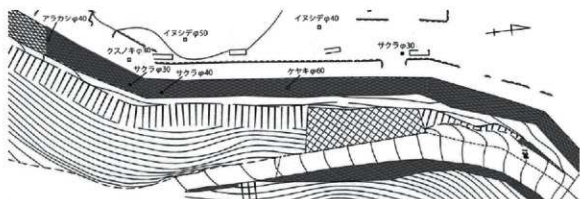
転用石 建物跡 その他				有 <input checked="" type="radio"/> 無 <input type="radio"/>		有 <input checked="" type="radio"/> 無 <input type="radio"/>		硬砂岩		
現況	劣化の状態									
		歪み	ずれ	割れ	抜け	孕み	崩れ	沈下	樹木	その他
	天部		○		○		○			
	中部			○	○	○			○	
基底部			○	○				○		
上部構造物 (絵図等年代)		塙(宝永6年・元文3年・延享2年・明和7年・安政2年・明治初期)								
特記事項										
石垣に影響を与える要素 ・中央部と左側、ハラミ、フレ、突出石材あり。石垣面から樹木が生えている。 ・石材のフレ、ヌケあり。										
調査年月日	2018/1/24			調査者	株式会社 とつべん

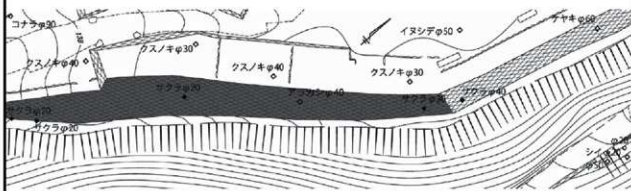
転用石 建物跡 その他										
現況	劣化の状態									
		歪み	ずれ	割れ	抜け	孕み	崩れ	沈下	樹木	その他
	天部				○	○			○	○
	中部			○	○	○			○	
基底部					○			○		
上部構造物 (絵図等年代)		塀(宝永6年・延享2年・明和7年・安政2年) 平櫓(宝永6年・元文3年・延享2年・明和7年・安政2年・明治初期)								
特記事項 ・中央部矢穴石あり。										
石垣に影響を与える要素 ・石材のワレ、ヌケあり。 ・石垣面より樹木あり。 ・中央部と右側にハラミあり。 ・右側沈下あり。										
調査年月日	2019/2/15			調査者	株式会社 とつぺん

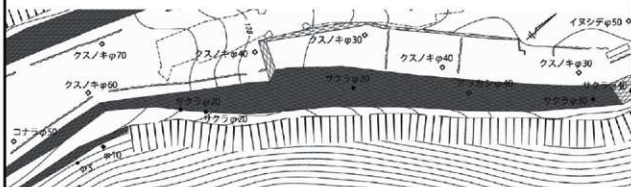
転用石 建物跡 その他										
現況	劣化の状態									
		歪み	ずれ	割れ	抜け	孕み	崩れ	沈下	樹木	その他
	天部									
	中部		○	○	○			○	○	○
基底部			○		○					
上部構造物 (絵図等年代)	堀(延享2年・明和7年・安政2年)・平櫓(宝永6年・元文3年・延享2年・明和7年・安政2年・明治初期)・渡櫓(宝永6年・元文3年・延享2年・明和7年・安政2年・明治初期)									
特記事項										
石垣に影響を与える要素 ・中央部突出石材あり。 ・右側上部沈下あり。 ・左側下部ハラミあり(樹木根の影響か)。										
調査年月日	2019/2/15			調査者	株式会社 とつぺん

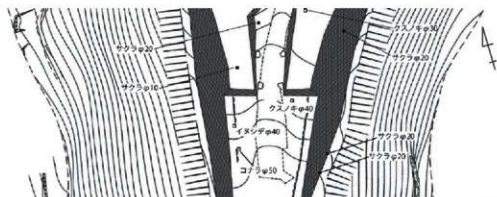
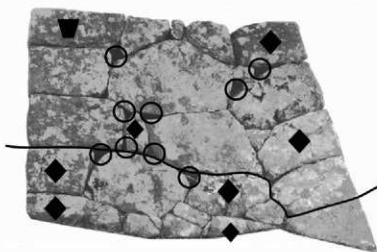
石垣番号	311		地区	二の丸		位置図				
長さ	天部	2.31		m						
	基底部	3.05		m						
高さ	左	2.05		m						
	中央	2.03		m						
	右	2.05		m						
勾配	左	81.4		°						
	中央	77.4		°						
	右	74.6		°						
立面積	5.64					㎡				
隅角部	平面形状		反り	石材加工		石積の特徴		その他		
	左	鑄出角	出角	有	無	野面石	粗加工石	間詰石少ない		
		入角	鑄入角			精加工石				
	右	鑄出角	出角	有	無	野面石	粗加工石	間詰石少ない		
入角		鑄入角	精加工石							
加工痕跡				矢穴		海岸石		石材種類		
ハツリ ノミ痕 スダレ 刻印				有 無		有 無		硬砂岩		
転用石 建物跡 その他										
築石部	輪取り		反り	石材加工		石積の特徴		その他		
	有	無	有	無	野面石	粗加工石	乱積み	布積み	間詰石少ない	
					精加工石	谷積み				
	加工痕跡				矢穴		海岸石		石材種類	
ハツリ ノミ痕 スダレ 刻印				有 無		有 無		硬砂岩		
転用石 建物跡 その他										
現況	劣化の状態									
		歪み	ずれ	割れ	抜け	孕み	崩れ	沈下	樹木	その他
	天部			○						
	中部			○	○					
基底部			○					○		
上部構造物 (絵図等年代)		渡槽(宝永6年・元文3年・延享2年・明和7年・安政2年・明治初期)								
特記事項										
<ul style="list-style-type: none"> <li>・安政元年(孕み) 規模(高さ八尺・幅一間半程)</li> <li>・左隅角部、目地を境に稜線角度異なる。</li> </ul>										
石垣に影響を与える要素										
<ul style="list-style-type: none"> <li>・石垣前面に樹木が密着。</li> <li>・石材のワレ、ヌケあり。</li> </ul>

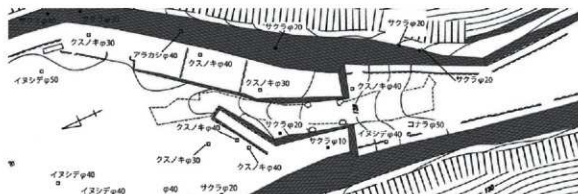
転用石 建物跡 その他										
現況	劣化の状態									
		歪み	ずれ	割れ	抜け	孕み	崩れ	沈下	樹木	その他
	天部		○		○	○	○		○	
	中部		○	○	○	○				
基底部				○	○					
上部構造物 (絵図等年代)		渡槽(宝永6年・元文3年・延享2年・明和7年・安政2年・明治初期)								
特記事項										
・左側の目地を境に石材の大きさと石材加工度が異なる。 ・右隅角部、目地を境に稜線角度異なる。 ・安政元年(孕み) 規模(高さ八尺・幅一間半程)										
石垣に影響を与える要素										
・左側上部にハラミ、突出石材、クズレあり。上面の樹木の影響か？										
調査年月日	2018/1/24			調査者	株式会社 とつべん

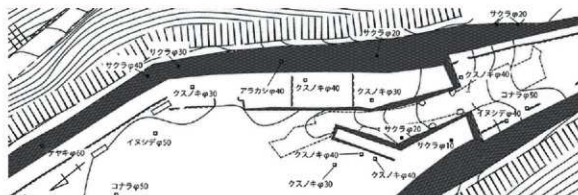
石垣番号	313		地区	二の丸		位置図				
長さ	天部			17.7	m					
	基底部			18.1	m					
高さ	左			0.27	m					
	中央			0.38	m					
	右			1.44	m					
勾配	左			85.2	°					
	中央			69.5	°					
	右			95.6	°					
立面積			9.6	m <sup>2</sup>						
隅角部	平面形状		反り	石材加工		石積の特徴		その他		
	左	鑄出角	出角	有 無	野面石 粗加工石 精加工石					
		入角	鑄入角							
	右	鑄出角	出角	有 無	野面石 粗加工石 精加工石					
入角		鑄入角								
加工痕跡 ハツリ ノミ痕 スダレ 刻印 転用石 建物跡 その他				矢穴		海岸石		石材種類		
				有 無		有 無		硬砂岩		
築石部	輪取り		反り	石材加工		石積の特徴		その他		
	有 無	有 無	有 無	野面石 粗加工石 精加工石	乱積み 布積み 谷積み					
	加工痕跡 ハツリ ノミ痕 スダレ 刻印 転用石 建物跡 その他				矢穴		海岸石		石材種類	
				有 無		有 無		硬砂岩		
現況	劣化の状態									
		歪み	ずれ	割れ	抜け	孕み	崩れ	沈下	樹木	その他
	天部		○		○	○	○		○	
	中部		○	○	○	○				
基底部				○	○			○		
上部構造物 (絵図等年代)		平櫓(宝永6年・元文3年・延享2年・明和7年・安政2年・明治初期)								
特記事項 ・左側に多聞櫓の入口部?あり。										
石垣に影響を与える要素 右側上部、ハラミ、突出石材、クズレあり。上面の樹木の影響か?										
調査年月日	2018/1/24			調査者	株式会社 とつべん

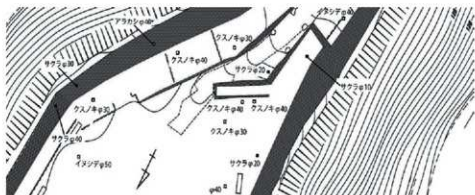
現況	劣化の状態									
		歪み	ずれ	割れ	抜け	孕み	崩れ	沈下	樹木	その他
	天部		○	○					○	
	中部								○	
基底部								○		
上部構造物 (絵図等年代)		塙(元文3年)								
特記事項										
石垣に影響を与える要素 ・中央部、石材のスレあり。石垣前面に樹木が密着。										
調査年月日	2018/2/7			調査者	株式会社 とつべん

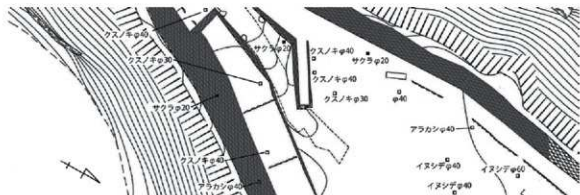
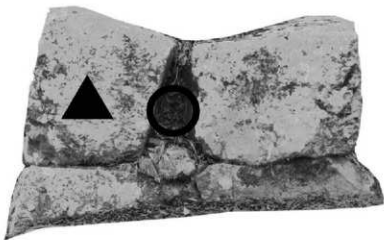
石垣番号	315		地区	二の丸		位置図					
長さ	天部	1.64		m							
	基底部	1.23		m							
高さ	左	0.68		m							
	中央	0.62		m							
	右	0.56		m							
勾配	左	79.8		°							
	中央	80.8		°							
	右	82.3		°							
立面積	0.71					㎡					
隅角部	平面形状		反り	石材加工		石積の特徴		その他			
	左	鑄出角	出角	有	無	野面石	粗加工石				
		入角	鑄入角								
	右	鑄出角	出角	有	無	野面石	粗加工石				
入角		鑄入角									
加工痕跡				矢穴		海岸石		石材種類			
ハツリ				ノミ痕	スダレ	刻印	有	無	有	無	硬砂岩
転用石				建物跡		その他					
築石部	輪取り		反り	石材加工		石積の特徴		その他			
	有	無	有	無	野面石	粗加工石	乱積み	布積み			
											精加工石
	加工痕跡				矢穴		海岸石		石材種類		
ハツリ				ノミ痕	スダレ	刻印	有	無	有	無	硬砂岩
転用石				建物跡		その他					
現況	劣化の状態										
		歪み	ずれ	割れ	抜け	孕み	崩れ	沈下	樹木	その他	
	天部		○		○						
	中部										
基底部											
上部構造物 (絵図等年代)		塙(元文3年)									
特記事項											
石垣に影響を与える要素 ・間詰め石のヌケあり。 ・石材のズレあり。											
調査年月日	2018/2/7				調査者	株式会社 とつべん

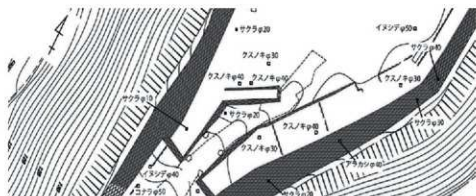
精加工石		谷積み					
	加工痕跡				矢穴		海岸石		石材種類		
ハツリ <input checked="" type="radio"/> ノミ痕 <input checked="" type="radio"/> スダレ <input type="checkbox"/> 刻印 <input type="checkbox"/>				有 <input checked="" type="radio"/> 無 <input type="checkbox"/>		有 <input checked="" type="radio"/> 無 <input type="checkbox"/>		硬砂岩			
転用石 建物跡 その他											
現況	劣化の状態										
		歪み	ずれ	割れ	抜け	孕み	崩れ	沈下	樹木	その他	
	天部			○	○				○		
	中部				○						
基底部			○	○							
上部構造物 (絵図等年代)		塙(元文3年)									
特記事項											
石垣に影響を与える要素 ・上部に突出石垣あり。樹木の影響か？ ・石材のワレ、ヌケあり											
調査年月日	2018/2/7				調査者	株式会社 とつべん

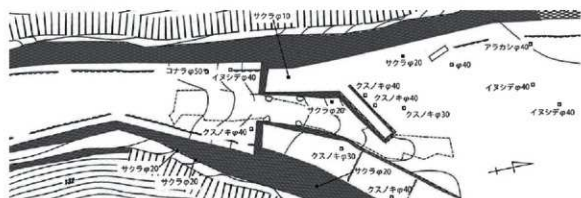
石垣番号	317		地区	二の丸		位置図				
長さ	天部	6.81		m						
	基底部	7.2		m						
高さ	左	2.14		m						
	中央	1.83		m						
	右	1.22		m						
勾配	左	88.7		°						
	中央	84.9		°						
	右	68.2		°						
立面積	12.6					㎡				
隅角部	平面形状		反り	石材加工		石積の特徴		その他		
	左	鑄出角	出角	有 無	野面石 粗加工石			間詰石少ない		
		入角	鑄入角							精加工石
	右	鑄出角	出角	有 無	野面石 粗加工石					
入角		鑄入角	精加工石							
加工痕跡 ハツリ ノミ痕 スダレ 刻印 転用石 建物跡 その他				矢穴		海岸石		石材種類		
				有 無		有 無		硬砂岩		
築石部	輪取り		反り	石材加工		石積の特徴		その他		
	有 無	有 無	有 無	野面石 粗加工石	乱積み 布積み		切石風			
									精加工石	谷積み
	加工痕跡 ハツリ ノミ痕 スダレ 刻印 転用石 建物跡 その他				矢穴		海岸石		石材種類	
				有 無		有 無		硬砂岩		
現況	劣化の状態									
		歪み	ずれ	割れ	抜け	孕み	崩れ	沈下	樹木	その他
	天部									
	中部				○					
基底部				○						
上部構造物 (絵図等年代)		渡櫓(宝永6年・元文3年・延享2年・明和7年・安政2年・明治初期)								
特記事項										
<ul style="list-style-type: none"> <li>・安政元年(孕み) 規模(高さ一間・幅一間半程)</li> <li>・右入隅部、目地を境に石材加工度が異なる。</li> <li>・左隅角部、目地を境に稜線角度異なる。</li> </ul>										
石垣に影響を与える要素										
・石材のヌケあり										
調査年月日	2018/2/7			調査者	株式会社 とつべん

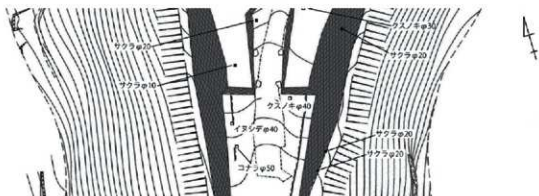
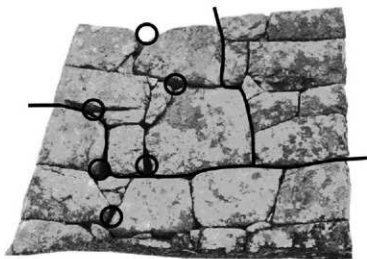
石垣番号	318		地区	二の丸		位置図				
長さ	天部	2.33		m						
	基底部	2.95		m						
高さ	左	2.06		m						
	中央	2.06		m						
	右	2.15		m						
勾配	左	76		°						
	中央	77.1		°						
	右	78.8		°						
立面積	5.64									㎡
隅角部	平面形状	反り		石材加工		石積の特徴		その他		
	左	鑄出角	出角	有	無	野面石	粗加工石			
		入角	鑄入角		精加工石					
	右	鑄出角	出角	有	無	野面石	粗加工石	切石風	間詰石少ない	
入角		鑄入角	精加工石							
加工痕跡	ハツリ			ノミ痕	スダレ	刻印	矢穴		海岸石	石材種類
	転用石			建物跡	その他		有	無	有	無
築石部	輪取り	反り		石材加工		石積の特徴		その他		
	有	無	有	無	野面石	粗加工石	乱積み	布積み		
		精加工石		谷積み						
	加工痕跡	ハツリ			ノミ痕	スダレ	刻印	矢穴		海岸石
	転用石			建物跡	その他		有	無	有	無
現況	劣化の状態									
		歪み	ずれ	割れ	抜け	孕み	崩れ	沈下	樹木	その他
	天部				○					
	中部				○					
基底部				○						
上部構造物 (絵図等年代)	渡櫓(宝永6年・元文3年・延享2年・明和7年・安政2年・明治初期)									
特記事項	・安政元年(孕み) 規模(高さ一間・幅一間半程) ・左右隅角部、目地を境に稜線角度異なる。									
石垣に影響を与える要素	・石材のヌケあり									
調査年月日	2018/2/8				調査者	株式会社 とつべん

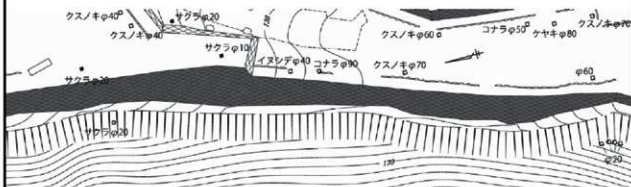
現況	劣化の状態									
		歪み	ずれ	割れ	抜け	孕み	崩れ	沈下	樹木	その他
	天部				○			○	○	○
	中部			○	○					
基底部			○							
上部構造物 (絵図等年代)		塀(宝永6年・元文3年・延享2年・明和7年・安政2年・明治初期) 渡櫓(宝永6年・元文3年・延享2年・明和7年・安政2年・明治初期)								
特記事項										
石垣に影響を与える要素 ・石材のワレ多い。 ・中央部突出石材あり(上面樹木の影響か)。										
調査年月日	2019/2/15			調査者	株式会社 とつべん

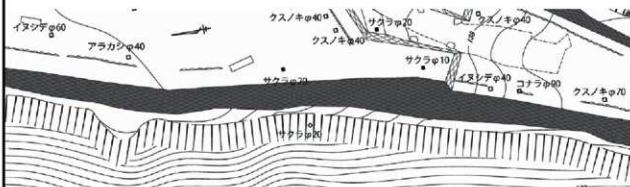
現況	劣化の状態									
		歪み	ずれ	割れ	抜け	孕み	崩れ	沈下	樹木	その他
	天部				○					
	中部			○					○	○
基底部			○	○				○		
上部構造物 (絵図等年代)		塙(宝永6年・元文3年・延享2年・明和7年・安政2年・明治初期)								
特記事項										
・安政元年(崩れ) 規模(高さ二間・幅拾間) ・左右で石材の加工度が異なる。										
石垣に影響を与える要素										
・右側下部に石材のワレ、ヌケ多い。										
調査年月日	2019/2/15			調査者	株式会社 とつべん

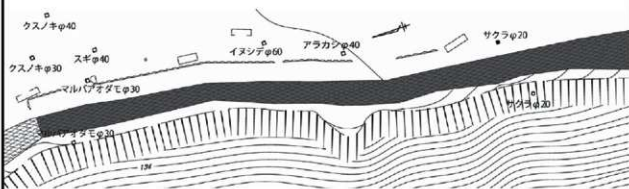
加工痕跡 ハツリ <input checked="" type="radio"/> ノミ痕 <input checked="" type="radio"/> スダレ <input type="radio"/> 刻印 <input type="radio"/> 転用石 建物跡 その他				矢穴		海岸石		石材種類	
				有 <input checked="" type="radio"/> 無 <input type="radio"/>		有 <input type="radio"/> 無 <input checked="" type="radio"/>		硬砂岩		
現況	劣化の状態									
		歪み	ずれ	割れ	抜け	孕み	崩れ	沈下	樹木	その他
	天部							○		○
	中部		○	○			○		○	○
基底部			○							
上部構造物 (絵図等年代)		塙(宝永6年・元文3年・延享2年・明和7年・安政2年・明治初期)								
特記事項 ・安政元年(崩れ) 規模(高さ二間・幅拾間)										
石垣に影響を与える要素 ・石材のワレ、ヌケあり。 ・中央部ハラミあり。 ・左側上部突出石材あり。										
調査年月日	2019/2/15			調査者	株式会社 とつべん

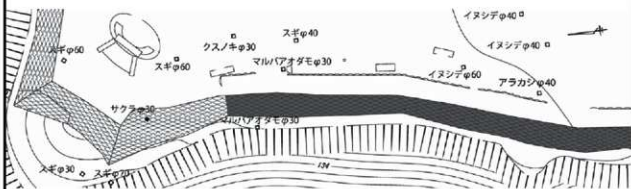
精加工石		谷積み			
	加工痕跡				矢穴		海岸石		石材種類	
<input checked="" type="radio"/> ハツリ <input checked="" type="radio"/> ノミ痕 <input type="radio"/> スダレ <input type="radio"/> 刻印 転用石 建物跡 その他				有 <input checked="" type="radio"/> 無 <input type="radio"/>		有 <input checked="" type="radio"/> 無 <input type="radio"/>		硬砂岩		
現況	劣化の状態									
		歪み	ずれ	割れ	抜け	孕み	崩れ	沈下	樹木	その他
	天部		○		○			○		
	中部		○		○	○				
基底部			○						○	
上部構造物 (絵図等年代)		塙(宝永6年・元文3年・延享2年・明和7年・安政2年・明治初期)								
特記事項										
石垣に影響を与える要素 ・右側上部ズレあり。左側下部ハラミあり。										
調査年月日	2019/2/15			調査者	株式会社 とつべん

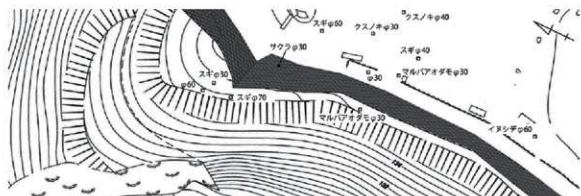
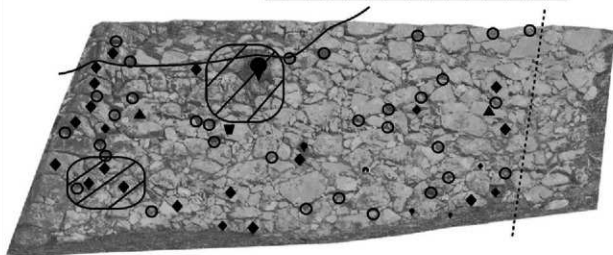
有 <input checked="" type="checkbox"/> 無	有 <input checked="" type="checkbox"/> 無	<input checked="" type="checkbox"/> 野面石 粗加工石 <input type="checkbox"/> 精加工石		<input checked="" type="checkbox"/> 乱積み 布積み <input type="checkbox"/> 谷積み				
	加工痕跡	矢穴		海岸石		石材種類				
	<input checked="" type="checkbox"/> ハツリ <input type="checkbox"/> ノミ痕 スダレ 刻印 転用石 建物跡 その他		有 <input checked="" type="checkbox"/> 無		有 <input checked="" type="checkbox"/> 無		硬砂岩			
現況	劣化の状態									
		歪み	ずれ	割れ	抜け	孕み	崩れ	沈下	樹木	その他
	天部				○					○
	中部		○	○	○	○			○	
基底部			○	○						
上部構造物 (絵図等年代)	塙(宝永6年・元文3年・延享2年・明和7年・安政2年・明治初期) 二重櫓(宝永6年・元文3年・延享2年・明和7年・安政2年・明治初期)									
特記事項	・左側上部、石垣面の角度異なる。目地から上部は後世の積み替えか？									
石垣に影響を与える要素	<ul style="list-style-type: none"> <li>・左隅角部、角石のフレ多い。</li> <li>・左側と中央部にハラミあり。石垣面から生えている樹木の影響か？</li> <li>・左側上部、塩ビ管あり。水路か？</li> </ul>									
調査年月日	2018/2/8			調査者	株式会社 とつべん

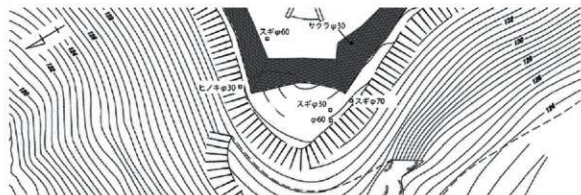
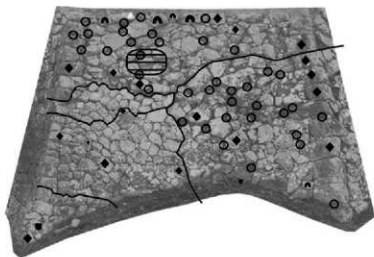
石垣番号	324		地区	二の丸		位置図					
長さ	天部	4.65		m							
	基底部	8.35		m							
高さ	左	4.91		m							
	中央	4.11		m							
	右	4.54		m							
勾配	左	61.9		°							
	中央	63.1		°							
	右	61.3		°							
立面積	36.5					㎡					
隅角部	平面形状		反り	石材加工		石積の特徴		その他			
	左	鑄出角	出角	有	無	野面石	粗加工石	精加工石	ハバキ石垣		
		入角	鑄入角								
	右	鑄出角	出角	有	無	野面石	粗加工石	精加工石	ヤセ角		
入角		鑄入角									
加工痕跡				矢穴		海岸石		石材種類			
ハツリ ノミ痕 スダレ 刻印				有 無		有 無		硬砂岩			
転用石		建物跡		その他							
築石部	輪取り		反り	石材加工		石積の特徴		その他			
	有	無	有	無	野面石	粗加工石	精加工石	乱積み	布積み	谷積み	ハバキ石垣
	加工痕跡				矢穴		海岸石		石材種類		
ハツリ ノミ痕 スダレ 刻印				有 無		有 無		硬砂岩			
転用石		建物跡		その他							
現況	劣化の状態										
		歪み	ずれ	割れ	抜け	孕み	崩れ	沈下	樹木	その他	
	天部			○	○				○		
	中部			○	○			○			
基底部								○			
上部構造物 (絵図等年代)		二重櫓(宝永6年・元文3年・延享2年・明和7年・安政2年・明治初期)									
特記事項 ・ハバキ石垣あり。											
石垣に影響を与える要素 ・石材のフレ、ヌケ多い。 ・中央上部、突出石材あり ・右隅角部、角石のフレ多い。											
調査年月日	2018/2/8				調査者	株式会社 とつぺん

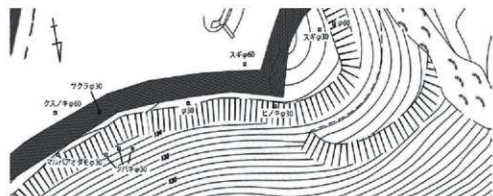
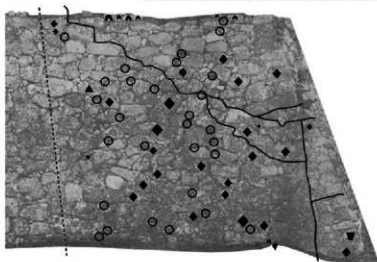
転用石 建物跡 その他										
現況	劣化の状態									
		歪み	ずれ	割れ	抜け	孕み	崩れ	沈下	樹木	その他
	天部				○				○	
	中部		○	○	○					
基底部			○	○					○	
上部構造物 (絵図等年代)		塀(宝永6年・元文3年・延享2年・明和7年・安政2年・明治初期) 二重櫓(宝永6年・元文3年・延享2年・明和7年・安政2年・明治初期)								
特記事項										
<ul style="list-style-type: none"> <li>・ハバキ石垣あり。</li> <li>・ハバキ石垣上部で隅角部の稜線角度が異なる。</li> </ul>										
石垣に影響を与える要素										
<ul style="list-style-type: none"> <li>・上部に突出石材あり(樹木の影響か?)</li> <li>・石材のワレ、ヌケあり。</li> </ul>										
調査年月日	2018/2/8			調査者	株式会社 とつべん

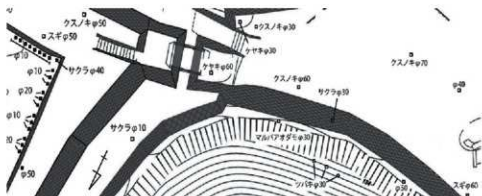
石垣番号		329		地区		二の丸		位置図									
長さ	天部	1.75		m													
	基底部	2.41		m													
高さ	左	3.57		m													
	中央	4.87		m													
	右	4.84		m													
勾配	左	71.5		°													
	中央	69.2		°													
	右	67.1		°													
立面積		14.4										㎡					
隅角部	平面形状		反り		石材加工							石積の特徴		その他			
	左	鑄出角	出角	有	無	野面石	粗加工石										
		入角	鑄入角								精加工石						
	右	鑄出角	出角	有	無	野面石	粗加工石										
入角		鑄入角	精加工石														
加工痕跡 ハツリ ノミ痕 スダレ 刻印 転用石 建物跡 その他					矢穴		海岸石		石材種類								
					有		無		硬砂岩								
築石部	輪取り		反り		石材加工		石積の特徴		その他								
	有	無	有	無	野面石	粗加工石	乱積み	布積み									
											精加工石	谷積み					
	加工痕跡 ハツリ ノミ痕 スダレ 刻印 転用石 建物跡 その他					矢穴		海岸石		石材種類							
					有		無		硬砂岩								
現況	劣化の状態																
		歪み	ずれ	割れ	抜け	孕み	崩れ	沈下	樹木	その他							
	天部				○				○								
	中部			○	○												
基底部																	
上部構造物 (絵図等年代)		塙(宝永6年・元文3年・延享2年・明和7年・安政2年・明治初期)															
特記事項																	
石垣に影響を与える要素 ・上部に突出石材あり。樹木の影響か？ ・右側基底部に樹木根あり。石垣上面の樹木か？ ・石材のフレ、ヌケあり

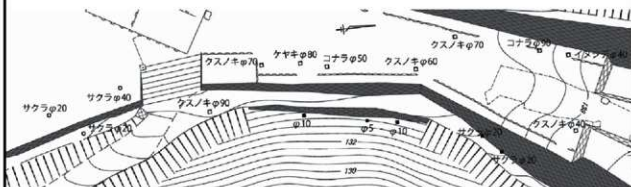
石垣番号		403		地区		西出丸		位置図			
長さ	天部			11.12		m					
	基底部			11.06		m					
高さ	左			0.32		m					
	中央			1.05		m					
	右			0.67		m					
勾配	左			66.4		°					
	中央			64.6		°					
	右			65.8		°					
立面積				9.7		㎡					
隅角部	平面形状		反り		石材加工		石積の特徴		その他		
	左	鑄出角	出角	有	無	野面石	粗加工石				
		入角	鑄入角			精加工石					
	右	鑄出角	出角	有	無	野面石	粗加工石				
入角		鑄入角	精加工石								
加工痕跡 ハツリ ノミ痕 スダレ 刻印 転用石 建物跡 その他					矢穴		海岸石		石材種類		
					有 無		有 無				
築石部	輪取り		反り		石材加工		石積の特徴		その他		
	有	無	有	無	野面石	粗加工石	乱積み	布積み			
					精加工石	谷積み					
	加工痕跡 ハツリ ノミ痕 スダレ 刻印 転用石 建物跡 その他					矢穴		海岸石		石材種類	
					有 無		有 無		硬砂岩		
現況	劣化の状態										
		歪み	ずれ	割れ	抜け	孕み	崩れ	沈下	樹木	その他	
	天部										
	中部			○	○				○		
基底部				○	○						
上部構造物 (絵図等年代)											
特記事項											
石垣に影響を与える要素 ・石材のヌケあり。 ・中央部下部にハラミあり。											
調査年月日		2019/2/16			調査者		株式会社 とつべん

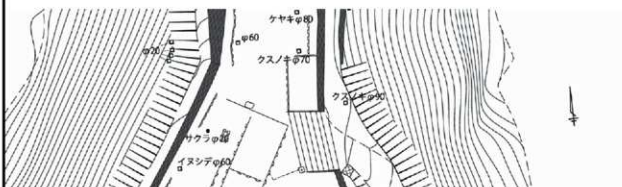
石垣番号	404		地区	西出丸		位置図				
長さ	天部			2.27	m					
	基底部			2.66	m					
高さ	左			1.06	m					
	中央			0.59	m					
	右			0.06	m					
勾配	左			42.4	°					
	中央			82.7	°					
	右			84.6	°					
立面積			1.4	m <sup>2</sup>						
隅角部	平面形状		反り	石材加工		石積の特徴		その他		
	左	鑄出角	出角	有 無	野面石 粗加工石 精加工石					
		入角	鑄入角							
	右	鑄出角	出角	有 無	野面石 粗加工石 精加工石					
入角		鑄入角								
加工痕跡 ハツリ ノミ痕 スダレ 刻印 転用石 建物跡 その他				矢穴		海岸石		石材種類		
				有 無		有 無		硬砂岩		
築石部	輪取り		反り	石材加工		石積の特徴		その他		
	有 無	有 無	有 無	野面石 粗加工石 精加工石	乱積み 布積み 谷積み					
	加工痕跡 ハツリ ノミ痕 スダレ 刻印 転用石 建物跡 その他				矢穴		海岸石		石材種類	
				有 無		有 無		硬砂岩		
現況	劣化の状態									
		歪み	ずれ	割れ	抜け	孕み	崩れ	沈下	樹木	その他
	天部			○	○					
	中部				○					
基底部										
上部構造物 (絵図等年代)		冠木門(宝永6年・元文3年・延享2年・明和7年・安政2年・明治初期)								
特記事項										
石垣に影響を与える要素 ・石材のヌケあり。										
調査年月日	2019/2/16				調査者	株式会社 とつべん

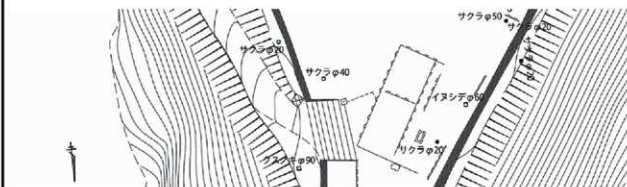
石垣番号	405		地区	西出丸		位置図				
長さ	天部	1.81		m						
	基底部	2.98		m						
高さ	左	1.52		m						
	中央	1.03		m						
	右	0.64		m						
勾配	左	83.5		°						
	中央	80.3		°						
	右	74.8		°						
立面積	3		㎡							
隅角部	平面形状		反り	石材加工		石積の特徴		その他		
	左	鑄出角	出角	有	無	野面石	粗加工石			
		入角	鑄入角							精加工石
	右	鑄出角	出角	有	無	野面石	粗加工石			
入角		鑄入角	精加工石							
加工痕跡 ハツリ ノミ痕 スダレ 刻印 転用石 建物跡 その他				矢穴		海岸石		石材種類		
				有		無		硬砂岩		
築石部	輪取り		反り	石材加工		石積の特徴		その他		
	有	無	有	無	野面石	粗加工石	乱積み	布積み		
										精加工石
	加工痕跡 ハツリ ノミ痕 スダレ 刻印 転用石 建物跡 その他				矢穴		海岸石		石材種類	
				有		無		硬砂岩		
現況	劣化の状態									
		歪み	ずれ	割れ	抜け	孕み	崩れ	沈下	樹木	その他
	天部				○					
	中部				○					
	基底部									
上部構造物 (絵図等年代)		冠木門(宝永6年・元文3年・延享2年・明和7年・安政2年・明治初期)								
特記事項										
石垣に影響を与える要素 ・石材のヌケあり。										
調査年月日	2019/2/16			調査者	株式会社 とつべん

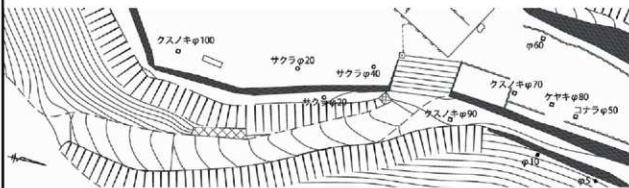
転用石 建物跡 その他				有 <input checked="" type="radio"/> 無 <input type="radio"/>		有 <input checked="" type="radio"/> 無 <input type="radio"/>		硬砂岩		
現況	劣化の状態									
		歪み	ずれ	割れ	抜け	孕み	崩れ	沈下	樹木	その他
	天部									
	中部			○	○					○
基底部										
上部構造物 (絵図等年代)		塙(宝永6年・元文3年・延享2年・明和7年・安政2年・明治初期)								
特記事項										
石垣に影響を与える要素 ・石材のヌケあり。										
調査年月日	2019/2/16			調査者	株式会社 とつべん

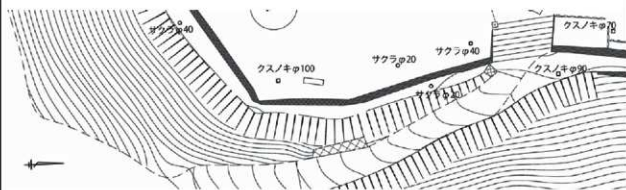
有 <input checked="" type="radio"/> 無 <input type="radio"/>		有 <input checked="" type="radio"/> 無 <input type="radio"/>		硬砂岩					
現況	劣化の状態												
		歪み	ずれ	割れ	抜け	孕み	崩れ	沈下	樹木	その他			
	天部		○		○	○			○	○			
	中部				○	○			○	○			
基部					○	○		○					
上部構造物 (絵図等年代)		塙(宝永6年・元文3年・延享2年・明和7年・安政2年・明治初期)											
特記事項 ・安政元年(孕み) 規模(三間四方)													
石垣に影響を与える要素 ・石材のヌケあり。 ・左側ハラミ、突出石材あり(上面樹木の影響か)。													
調査年月日	2019/2/16				調査者	株式会社 とつべん

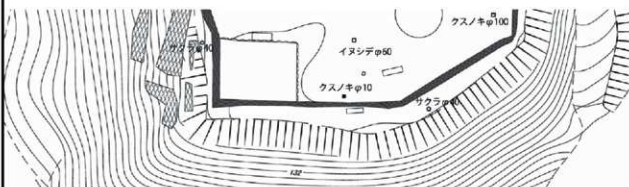
精加工石		谷積み										
	加工痕跡 <input checked="" type="checkbox"/> ハツリ				矢穴		海岸石		石材種類						
ノミ痕 <input checked="" type="checkbox"/> スダレ 刻印				有 <input checked="" type="checkbox"/> 無		有 <input checked="" type="checkbox"/> 無		硬砂岩							
転用石 建物跡 その他															
現況	劣化の状態														
		歪み	ずれ	割れ	抜け	孕み	崩れ	沈下	樹木	その他					
	天部		○							○					
	中部		○	○	○										
基底部		○													
上部構造物 (絵図等年代)		塀(宝永6年・元文3年・延享2年・明和7年・安政2年・明治初期) 二重櫓(宝永6年・元文3年・延享2年・明和7年・安政2年・明治初期)													
特記事項															
<ul style="list-style-type: none"> <li>・明和6年(孕み) 規模(高さ三尺・幅三間)</li> <li>・安政元年(崩れ) 規模(高さ三間・幅四間半程)</li> <li>・左側櫓台あり。</li> </ul>															
石垣に影響を与える要素															
<ul style="list-style-type: none"> <li>・中央部突出石材あり。</li> <li>・石材のワレ、ヌケあり。</li> <li>・左側隅角部ズレあり、10~20cm下がる(地盤沈下か?)。</li> </ul>															
調査年月日	2019/2/16				調査者	株式会社 とつべん

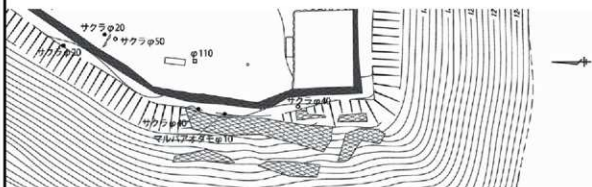
現況	劣化の状態									
		歪み	ずれ	割れ	抜け	孕み	崩れ	沈下	樹木	その他
	天部									
	中部				○					
基底部				○						
上部構造物 (絵図等年代)		二重櫓(宝永6年・元文3年・延享2年・明和7年・安政2年・明治初期)								
特記事項 ・安政元年(崩れ) 規模(高さ三間・幅四間半程) ・櫓台あり。										
石垣に影響を与える要素 ・石材のヌケあり。 ・右側隅角部10~20cm下がる(地盤沈下か?)。										
調査年月日	2019/2/16				調査者	株式会社 とつべん

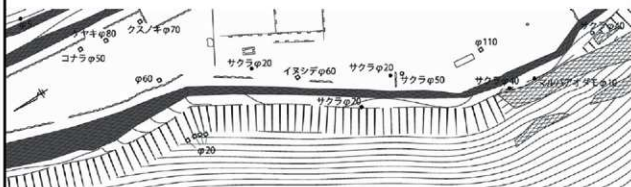
現況	劣化の状態									
		歪み	ずれ	割れ	抜け	孕み	崩れ	沈下	樹木	その他
	天部					<input checked="" type="radio"/>	<input checked="" type="radio"/>		<input checked="" type="radio"/>	
	中部			<input checked="" type="radio"/>	<input checked="" type="radio"/>	<input checked="" type="radio"/>				
基底部			<input checked="" type="radio"/>	<input checked="" type="radio"/>						
上部構造物 (絵図等年代)		塙(宝永6年・元文3年・延享2年・明和7年・安政2年・明治初期) 平櫓(宝永6年・元文3年・延享2年・明和7年・安政2年・明治初期)								
特記事項 ・宝永6年以前(崩れ) 規模(高さ五尺・長さ五間五尺)										
石垣に影響を与える要素 ・中央部ハラミあり(上面樹木の影響か)。 ・中央部クズレあり。 ・石材のヌケあり。										
調査年月日	2019/2/16			調査者	株式会社 とつべん

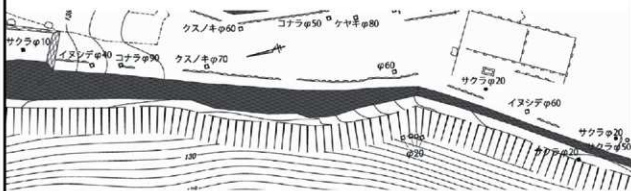
加工痕跡 ハツリ <input checked="" type="radio"/> ノミ痕 <input type="radio"/> スダレ 刻印 転用石 建物跡 その他				矢穴		海岸石		石材種類	
				有 <input checked="" type="radio"/> 無 <input type="radio"/>		有 <input checked="" type="radio"/> 無 <input type="radio"/>		硬砂岩		
現況	劣化の状態									
		歪み	ずれ	割れ	抜け	孕み	崩れ	沈下	樹木	その他
	天部									
	中部			○	○	○				
基底部			○	○	○					
上部構造物 (絵図等年代)		塙(宝永6年・元文3年・延享2年・明和7年・安政2年・明治初期)								
特記事項 ・中央部上部に排水溝あり。										
石垣に影響を与える要素 ・右側と左側下部にハラミあり。 ・石材のヌケ多い。										
調査年月日	2019/2/16			調査者	株式会社 とつぺん

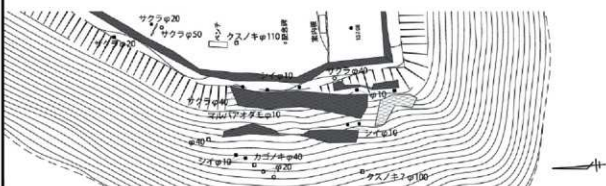
石垣番号	415		地区	西出丸		位置図				
長さ	天部	4.20		m						
	基底部	4.44		m						
高さ	左	0.35		m						
	中央	0.29		m						
	右	0.57		m						
勾配	左	-		°						
	中央	-		°						
	右	-		°						
立面積	1.70									㎡
隅角部	平面形状		反り	石材加工		石積の特徴		その他		
	左	鑄出角	出角	有 無	野面石 粗加工石 精加工石					
		入角	鑄入角							
	右	鑄出角	出角	有 無	野面石 粗加工石 精加工石					
入角		鑄入角								
加工痕跡 ハツリ ノミ痕 スダレ 刻印 転用石 建物跡 その他				矢穴		海岸石		石材種類		
				有 無		有 無				
築石部	輪取り		反り	石材加工		石積の特徴		その他		
	有	無	有	無	野面石 粗加工石 精加工石	乱積み 布積み				
						谷積み				
	加工痕跡 ハツリ ノミ痕 スダレ 刻印 転用石 建物跡 その他				矢穴		海岸石		石材種類	
				有 無		有 無		硬砂岩		
現況	劣化の状態									
		歪み	ずれ	割れ	抜け	孕み	崩れ	沈下	樹木	その他
	天部		○				○		○	
	中部									
	基底部									
上部構造物 (絵図等年代)										
特記事項										
石垣に影響を与える要素 ・右側クズレあり。 ・左側ズレあり(上面の樹木の影響か)。										
調査年月日	2021/01/06			調査者	株式会社 とつべん

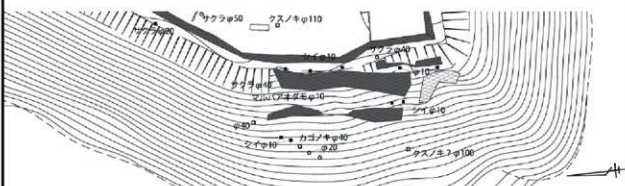
石垣番号		417		地区		西出丸		位置図			
長さ	天部			10.34		m					
	基底部			10.98		m					
高さ	左			0.67		m					
	中央			0.61		m					
	右			1.31		m					
勾配	左			49.3		°					
	中央			51.1		°					
	右			54.2		°					
立面積				18.37		㎡					
隅角部	平面形状		反り		石材加工		石積の特徴		その他		
	左	鑄出角	出角	有	無	野面石	粗加工石				
		入角	鑄入角								精加工石
	右	鑄出角	出角	有	無	野面石	粗加工石				
入角		鑄入角	精加工石								
加工痕跡 ハツリ ノミ痕 スダレ 刻印 転用石 建物跡 その他					矢穴		海岸石		石材種類		
					有 無		有 無				
築石部	輪取り		反り		石材加工		石積の特徴		その他		
	有	無	有	無	野面石	粗加工石	乱積み	布積み			
											精加工石
	加工痕跡 ハツリ ノミ痕 スダレ 刻印 転用石 建物跡 その他					矢穴		海岸石		石材種類	
					有 無		有 無		硬砂岩		
現況	劣化の状態										
		歪み	ずれ	割れ	抜け	孕み	崩れ	沈下	樹木	その他	
	天部		○				○				
	中部				○						
基底部		○		○							
上部構造物 (絵図等年代)											
特記事項											
石垣に影響を与える要素 ・左側上部クズレあり。 ・右側クズレあり。 ・石材のフレ、ヌケあり。 ・416と同一の石垣の可能性あり。											
調査年月日		2021/01/06				調査者		株式会社 とつぺん

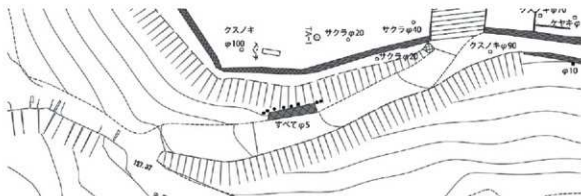
石垣番号	418		地区	西出丸		位置図				
長さ	天部	3.59		m						
	基底部	3.90		m						
高さ	左	2.33		m						
	中央	3.45		m						
	右	3.04		m						
勾配	左	63.2		°						
	中央	65.1		°						
	右	63.7		°						
立面積	15.98					㎡				
隅角部	平面形状		反り	石材加工		石積の特徴		その他		
	左	鑄出角	出角	有 無	野面石 粗加工石 精加工石					
		入角	鑄入角							
	右	鑄出角	出角	有 無	野面石 粗加工石 精加工石					
入角		鑄入角								
加工痕跡 ハツリ ノミ痕 スダレ 刻印 転用石 建物跡 その他				矢穴		海岸石		石材種類		
				有 無		有 無				
築石部	輪取り		反り	石材加工		石積の特徴		その他		
	有	無	有	無	野面石 粗加工石 精加工石	乱積み 谷積み	布積み			
	加工痕跡 ハツリ ノミ痕 スダレ 刻印 転用石 建物跡 その他				矢穴		海岸石		石材種類	
				有 無		有 無		硬砂岩		
現況	劣化の状態									
		歪み	ずれ	割れ	抜け	孕み	崩れ	沈下	樹木	その他
	天部				○					
	中部			○			○		○	
基底部				○						
上部構造物 (絵図等年代)										
特記事項										
石垣に影響を与える要素 ・左右岩盤に擦りつけ ・中央部、突出石材あり(樹木の影響か)。										
調査年月日	2021/11/12				調査者	株式会社 とつべん

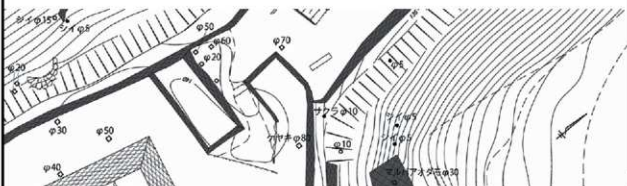
精加工石			谷積み		
	加工痕跡 ハツリ ノミ痕 スダレ 刻印 転用石 建物跡 その他				矢穴		海岸石		石材種類	
				有 <input type="radio"/> 無 <input checked="" type="radio"/>		有 <input type="radio"/> 無 <input checked="" type="radio"/>		硬砂岩		
現況	劣化の状態									
		歪み	ずれ	割れ	抜け	孕み	崩れ	沈下	樹木	その他
	天部								○	
	中部				○				○	
基底部								○		
上部構造物 (絵図等年代)		堀(宝永6年・享保19年・元文3年・延享2年・明和7年・安政2年・明治初期)								
特記事項										
石垣に影響を与える要素 ・石材のヌケあり。 ・樹木根あり。										
調査年月日	2019/3/1			調査者	株式会社 とつぺん

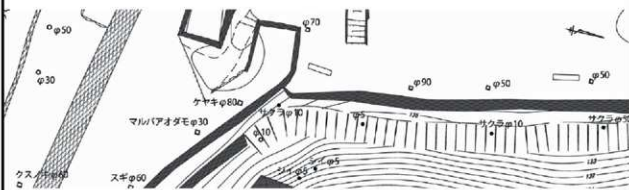
現況	劣化の状態									
		歪み	ずれ	割れ	抜け	孕み	崩れ	沈下	樹木	その他
	天部			○						
	中部			○	○					
基底部				○						
上部構造物 (絵図等年代)		塀(宝永6年・享保19年・元文3年・延享2年・明和7年・安政2年・明治初期)								
特記事項										
石垣に影響を与える要素 ・石材のフレ、ヌケあり。										
調査年月日	2019/3/1				調査者	株式会社 とつべん

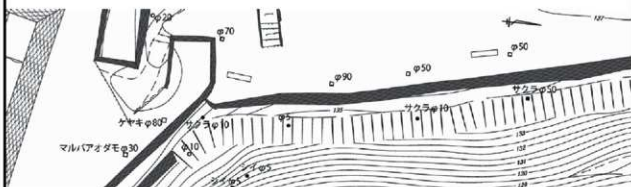
加工痕跡 <input checked="" type="radio"/> ハツリ <input checked="" type="radio"/> ノミ痕 <input type="radio"/> スダレ <input type="radio"/> 刻印 転用石 建物跡 その他
			有 <input type="radio"/> 無 <input checked="" type="radio"/>	有 <input checked="" type="radio"/> 無 <input type="radio"/>	硬砂岩					
劣化の状態										
現況		歪み	ずれ	割れ	抜け	孕み	崩れ	沈下	樹木	その他
	天部				○					
	中部				○					
	基底部			○						
上部構造物 (絵図等年代)		塙(宝永6年・享保19年・元文3年・延享2年・明和7年・安政2年・明治初期)								
特記事項										
石垣に影響を与える要素 ・石材のフレ、ヌケあり。										
調査年月日	2019/3/1				調査者	株式会社 とつべん

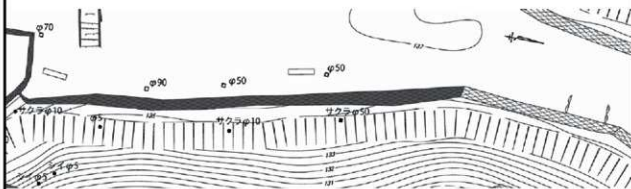
石垣番号	504		地区	北出丸		位置図							
長さ	天部	20.71		m									
	基部	20.56		m									
高さ	左	1.83		m									
	中央	1.92		m									
	右	2.01		m									
勾配	左	66.9		°									
	中央	67.8		°									
	右	69.3		°									
立面積	42.7											㎡	
隅角部	平面形状		反り	石材加工								石積の特徴	
	左	鑄出角	出角	有 <input checked="" type="radio"/>	<input checked="" type="radio"/> 野面石	粗加工石							
		入角	鑄入角			精加工石							
	右	鑄出角	出角	有 <input checked="" type="radio"/>	<input checked="" type="radio"/> 野面石	粗加工石							
入角		<input checked="" type="radio"/> 鑄入角	精加工石										
加工痕跡 <input checked="" type="radio"/> ハツリ ノミ痕 スダレ 刻印 転用石 建物跡 その他				矢穴		海岸石		石材種類					
				有 <input checked="" type="radio"/>		有 <input checked="" type="radio"/>		硬砂岩					
築石部	輪取り		反り	石材加工		石積の特徴		その他					
	有 <input checked="" type="radio"/>	有 <input checked="" type="radio"/>	有 <input checked="" type="radio"/>	<input checked="" type="radio"/> 野面石	粗加工石		<input checked="" type="radio"/> 乱積み 布積み

精加工石		谷積み						
	加工痕跡 <input checked="" type="radio"/> ハツリ ノミ痕 スダレ <input checked="" type="radio"/> 刻印 転用石 建物跡 その他				矢穴		海岸石		石材種類				
				有 <input checked="" type="radio"/>		有 <input checked="" type="radio"/>		硬砂岩					
現況	劣化の状態												
		歪み	ずれ	割れ	抜け	孕み	崩れ	沈下	樹木	その他			
	天部		○		○	○			○				
	中部			○	○	○			○				
基部			○		○			○					
上部構造物 (絵図等年代)		塙(宝永6年・享保19年・元文3年・延享2年・明和7年・安政2年・明治初期) 平櫓(宝永6年・享保19年・元文3年・延享2年・明和7年・安政2年)											
特記事項 ・右隅角部に刻印石あり。													
石垣に影響を与える要素 ・石材のワレ、ヌケあり。 ・左側ハラミあり(上面樹木の影響か)。 ・中央上部にズレ、突出石材あり。													
調査年月日	2019/3/1				調査者	株式会社 とつべん

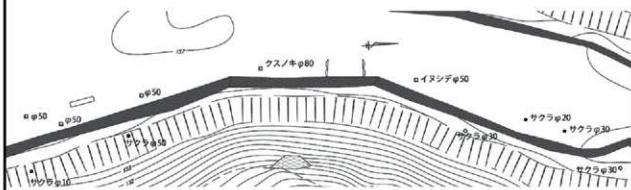
現況	劣化の状態									
		歪み	ずれ	割れ	抜け	孕み	崩れ	沈下	樹木	その他
	天部				○				○	
	中部		○	○	○					
基底部					○				○	
上部構造物 (絵図等年代)		塙(宝永6年・享保19年・元文3年・延享2年・明和7年・安政2年・明治初期) 平櫓(享保19年・元文3年・明治初期)								
特記事項										
石垣に影響を与える要素 ・石材のワレ、ヌケあり。 ・下部にハラミあり(上面樹木の影響か)。 ・中央上部にズレ、突出石材あり。										
調査年月日	2020/01/31				調査者	株式会社 とつべん

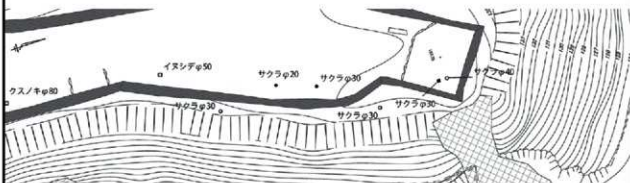
石垣番号		507		地区		北出丸		位置図			
長さ	天部			6.32		m					
	基底部			5.67		m					
高さ	左			1.95		m					
	中央			1.76		m					
	右			1.64		m					
勾配	左			75.1		°					
	中央			71.2		°					
	右			74.7		°					
立面積				11.1		㎡					
隅角部	平面形状		反り		石材加工		石積の特徴		その他		
	左	鑄出角	出角	有	無	野面石	粗加工石				
		入角	鑄入角								精加工石
	右	鑄出角	出角	有	無	野面石	粗加工石				
入角		鑄入角	精加工石								
加工痕跡 ハツリ ノミ痕 スダレ 刻印 転用石 建物跡 その他					矢穴		海岸石		石材種類		
					有		無		硬砂岩		
築石部	輪取り		反り		石材加工		石積の特徴		その他		
	有	無	有	無	野面石	粗加工石	乱積み	布積み			
											精加工石
	加工痕跡 ハツリ ノミ痕 スダレ 刻印 転用石 建物跡 その他					矢穴		海岸石		石材種類	
					有		無		硬砂岩		
現況	劣化の状態										
		歪み	ずれ	割れ	抜け	孕み	崩れ	沈下	樹木	その他	
	天部				○						
	中部			○	○						
基底部				○							
上部構造物 (絵図等年代)		堀(宝永6年・享保19年・元文3年・延享2年・明和7年・安政2年・明治初期)									
特記事項											
<ul style="list-style-type: none"> <li>・左隅角部、目地のラインを境に築石面がズれる。積み替えか？</li> <li>・右隅角部目地を境に石材の加工度異なる。</li> </ul>											
石垣に影響を与える要素											
<ul style="list-style-type: none"> <li>・石材のフレ、ヌケあり。</li> </ul>

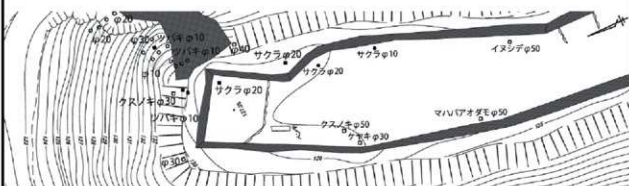
石垣番号	511		地区			北出丸				
長さ	天部	12.15		m						
	基部部	12.70		m						
高さ	左	1.91		m						
	中央	1.55		m						
	右	1.46		m						
勾配	左	73.6		°						
	中央	77.8		°						
	右	76.1		°						
立面積	20.62					㎡				
隅角部	平面形状		反り	石材加工		石積の特徴	その他			
	左	鑄出角	出角	有	無	野面石	粗加工石			
		入角	鑄入角					精加工石		
	右	鑄出角	出角	有	無	野面石	粗加工石			
入角		鑄入角	精加工石							
加工痕跡				矢穴		海岸石	石材種類			
(ハツリ) ノミ痕 スダレ 刻印 転用石 建物跡 その他				有		有	硬砂岩			
築石部	輪取り		反り	石材加工		石積の特徴	その他			
	有	無	有	無	野面石	粗加工石	乱積み			
								布積み		
	加工痕跡				矢穴		海岸石		石材種類	
(ハツリ) ノミ痕 スダレ 刻印 転用石 建物跡 その他				有		有	硬砂岩			
現況	劣化の状態									
		歪み	ずれ	割れ	抜け	孕み	崩れ	沈下	樹木	その他
	天部			○						
	中部			○	○					
基部部			○	○						
上部構造物 (絵図等年代)		堀(宝永6年・享保19年・元文3年・延享2年・明和7年・安政2年・明治初期) 二重櫓(宝永6年・享保19年・元文3年・延享2年・明和7年・安政2年・明治初期)								
特記事項 ・安政元年(崩れ) 規模(高さ一間・幅三間) ・上面櫓台あり。										
石垣に影響を与える要素 ・左側隅角部ズレあり(左側に下がる。地盤の影響か)。 ・石材のワレ、ヌケあり。 ・右側上部石材のワレあり(上部の樹木の影響か)。										
調査年月日	2021/01/06			調査者	株式会社 とつぺん

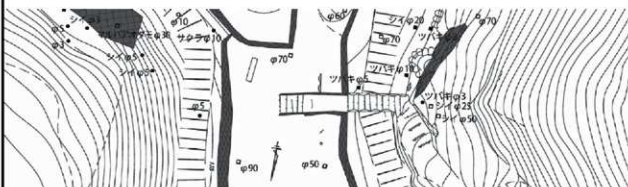
石垣周辺の樹木(位置図・樹種・幹径・樹高) 樹高●2m以下 ■5m以下 ○10m以下 □10m以上 幹径の単位はcm

石垣番号	518		地区	北出丸		位置図					
長さ	天部	4.68		m							
	基部	5.52		m							
高さ	左	0.19		m							
	中央	0.98		m							
	右	1.51		m							
勾配	左	45.4		°							
	中央	89		°							
	右	85.1		°							
立面積	4.7					㎡					
隅角部	平面形状	反り		石材加工		石積の特徴		その他			
	左	鑄出角	出角	有 無	野面石	粗加工石					
		入角	鑄入角			精加工石					
	右	鑄出角	出角	有 無	野面石	粗加工石					
入角		鑄入角	精加工石								
加工痕跡	ハツリ			ノミ痕		スダレ		刻印			
転用石	建物跡		その他		矢穴		海岸石		石材種類		
					有 無		有 無		硬砂岩		
築石部	輪取り	反り		石材加工		石積の特徴		その他			
	有 無	有 無	野面石	粗加工石		乱積み		布積み			
				精加工石		谷積み					
	加工痕跡	ハツリ			ノミ痕		スダレ		刻印		
転用石	建物跡		その他		矢穴		海岸石		石材種類		
					有 無		有 無		硬砂岩		
現況	劣化の状態										
		歪み	ずれ	割れ	抜け	孕み	崩れ	沈下	樹木	その他	
	天部									○	
	中部			○	○						
基部				○							
上部構造物 (絵図等年代)	冠木門(宝永6年・享保19年・元文3年・延享2年・明和7年・安政2年) 渡櫓(明治初期)										
特記事項	・右側上面に櫓台あり。										
石垣に影響を与える要素	・石材のヌケあり。										
調査年月日	2019/3/1				調査者	株式会社 とつべん

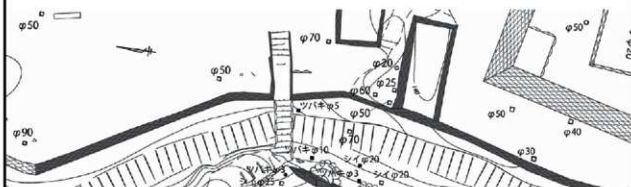
石垣周辺の樹木(位置図・樹種・幹径・樹高) 樹高●2m以下 ■5m以下 ○10m以下 □10m以上 幹径の単位はcm

加工痕跡	ハツリ ノミ痕 スダレ 刻印		矢穴	海岸石	石材種類				
	<input checked="" type="radio"/> ハツリ	転用石	建物跡	その他	有 <input type="radio"/> 無 <input checked="" type="radio"/>	有 <input type="radio"/> 無 <input checked="" type="radio"/>	硬砂岩			
現況	劣化の状態									
		歪み	ずれ	割れ	抜け	孕み	崩れ	沈下	樹木	その他
	天部				○					
	中部				○					
基部				○						
上部構造物 (絵図等年代)	塀(宝永6年・享保19年・元文3年・延享2年・明和7年・安政2年・明治初期) 平櫓(元文3年)									
特記事項	・安政元年(孕み) 規模(高さ八尺程・幅二間程)									
石垣に影響を与える要素	・石材のヌケあり。									
調査年月日	2019/3/1				調査者	株式会社 とつべん

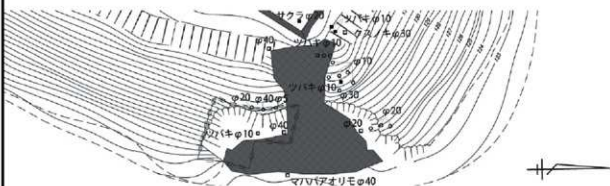
石垣周辺の樹木(位置図・樹種・幹径・樹高) 樹高●2m以下 ■5m以下 ○10m以下 □10m以上 幹径の単位はcm

石垣番号	520		地区			北出丸(捨曲輪)	位置図								
長さ	天部		3.74	m											
	基底部		13.65	m											
高さ	左		3.39	m											
	中央		5.00	m											
	右		12.32	m											
勾配	左		53.3	°											
	中央		53.2	°											
	右		54.2	°											
立面積	116.32										㎡				
隅角部	平面形状		反り	石材加工							石積の特徴		その他		
	左	鑿出角	出角	有 無	野面石 粗加工石 精加工石										
		入角	鑿入角												
	右	鑿出角	出角	有 無	野面石 粗加工石 精加工石										
入角		鑿入角													
加工痕跡 ハツリ ノミ痕 スダレ 刻印 転用石 建物跡 その他				矢穴		海岸石		石材種類							
				有 無		有 無									
築石部	輪取り		反り	石材加工		石積の特徴		その他							
	有 (無)	有 (無)	有 (無)	野面石 粗加工石 精加工石	乱積み 布積み 谷積み										
	加工痕跡 ハツリ ノミ痕 スダレ 刻印 転用石 建物跡 その他				矢穴		海岸石		石材種類						
				有 (無)		有 (無)		硬砂岩							
現況	劣化の状態														
		歪み	ずれ	割れ	抜け	孕み	崩れ	沈下	樹木	その他					
	天部														
	中部			○	○				○						
基底部			○					○							
上部構造物 (絵図等年代)															
特記事項															
石垣に影響を与える要素 ・左右岩盤に擦り付け ・石材のヌケあり。															
調査年月日	2021/01/07				調査者	株式会社 とつべん
