佐伯城跡石垣調査票

石垣番号	301		地区	二の丸		位置図				
長さ	天部	3.48		m						
	基底部	3.27		m						
高さ	左	2.53		m						
	中央	2.24		m						
	右	1.48		m						
勾配	左	73.8		°						
	中央	73.5		°						
	右	76.6		°						
立面積	8.27					㎡				
隅角部	平面形状		反り	石材加工		石積の特徴		その他		
	左	鑄出角 <input checked="" type="radio"/> 出角	有 <input checked="" type="radio"/> 無	<input checked="" type="radio"/> 野面石	粗加工石					
		入角 <input type="radio"/> 鑄入角			精加工石					
	右	鑄出角 <input type="radio"/> 出角	有 <input checked="" type="radio"/> 無	<input checked="" type="radio"/> 野面石	粗加工石					
入角 <input checked="" type="radio"/> 鑄入角		精加工石								
加工痕跡				矢穴		海岸石		石材種類		
<input checked="" type="radio"/> ハツリ <input checked="" type="radio"/> ノミ痕 <input type="radio"/> スダレ <input type="radio"/> 刻印				有 <input checked="" type="radio"/> 無		有 <input type="radio"/> 無		硬砂岩		
転用石 建物跡 その他										
築石部	輪取り		反り	石材加工		石積の特徴		その他		
	有 <input checked="" type="radio"/> 無		有 <input type="radio"/> 無	<input checked="" type="radio"/> 野面石	粗加工石		<input checked="" type="radio"/> 乱積み <input type="radio"/> 布積み

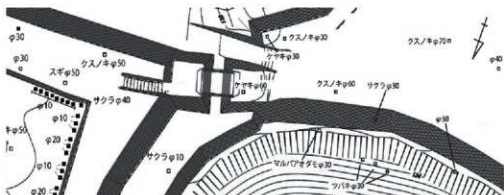
精加工石		谷積み			
	加工痕跡				矢穴		海岸石		石材種類	
<input type="radio"/> ハツリ <input type="radio"/> ノミ痕 <input type="radio"/> スダレ <input type="radio"/> 刻印				有 <input checked="" type="radio"/> 無		有 <input type="radio"/> 無		硬砂岩		
転用石 建物跡 その他										
現況	劣化の状態									
		歪み	ずれ	割れ	抜け	孕み	崩れ	沈下	樹木	その他
	天部		<input type="radio"/>	<input type="radio"/>	<input type="radio"/>	<input type="radio"/>			<input type="radio"/>	<input type="radio"/>
	中部			<input type="radio"/>	<input type="radio"/>					
基底部								<input type="radio"/>		
上部構造物 (絵図等年代)		廊下橋(宝永6年・元文3年・延享2年・明和7年・安政2年・明治初期)								
特記事項										
・左隅角部、目地を境に稜線角度異なる。										
石垣に影響を与える要素										
<ul style="list-style-type: none"> ・左側上部ハラムあり、コンクリート橋の影響か。 ・右側上部、突出石垣あり。上部の樹木の影響か？ ・角石のワレが多い。 ・基底部に樹木根あり、上面の樹木根か？ ・石材のワレ、ヌケあり。 										
調査年月日	2018/1/23			調査者	株式会社 とつぺん

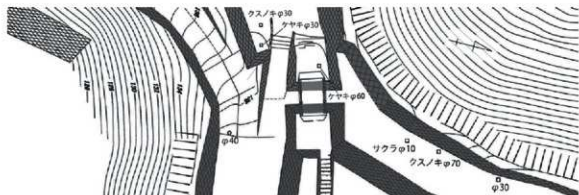
石垣番号	302		地区	二の丸		位置図				
長さ	天部	3.15		m						
	基底部	4.83		m						
高さ	左	2.59		m						
	中央	2.79		m						
	右	2.84		m						
勾配	左	72.1		°						
	中央	72.4		°						
	右	74.3		°						
立面積	11.5					㎡				
隅角部	平面形状		反り	石材加工		石積の特徴		その他		
	左	鑄出角	出角	有	無	野面石	粗加工石			
		入角	鑄入角							精加工石
	右	鑄出角	出角	有	無	野面石	粗加工石			
入角		鑄入角	精加工石							
加工痕跡				矢穴		海岸石		石材種類		
ハツリ ノミ痕 スダレ 刻印				有 無		有 無		硬砂岩		
転用石 建物跡 その他										
築石部	輪取り		反り	石材加工		石積の特徴		その他		
	有	無	有	無	野面石	粗加工石	乱積み	布積み		
										精加工石
	加工痕跡				矢穴		海岸石		石材種類	
ハツリ ノミ痕 スダレ 刻印				有 無		有 無		硬砂岩		
転用石 建物跡 その他										
現況	劣化の状態									
		歪み	ずれ	割れ	抜け	孕み	崩れ	沈下	樹木	その他
	天部									○
	中部			○	○					
基底部			○					○		
上部構造物 (絵図等年代)		廊下橋(宝永6年・元文3年・延享2年・明和7年・安政2年・明治初期)								
特記事項										
<ul style="list-style-type: none"> ・左隅角下部に刻印石あり(Φマークと文字?) ・左右隅角部、目地を境に稜線角度異なる。 										
石垣に影響を与える要素										
<ul style="list-style-type: none"> ・基底部に樹木根あり、上面の樹木根か? ・石材のワレ、ヌケあり。 ・上面にコンクリート橋あり。 										
調査年月日	2018/1/23			調査者	株式会社 とつべん

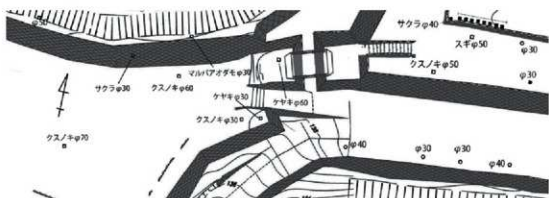
石垣番号	303		地区	二の丸		位置図				
長さ	天部	3.78		m						
	基底部	5.34		m						
高さ	左	0.57		m						
	中央	1.92		m						
	右	2.41		m						
勾配	左	78.7		°						
	中央	71.6		°						
	右	68.1		°						
立面積	7.9					㎡				
隅角部	平面形状		反り	石材加工		石積の特徴		その他		
	左	鑄出角	出角	有 無	野面石 粗加工石 精加工石					
		入角	鑄入角							
	右	鑄出角	出角	有 無	野面石 粗加工石 精加工石					
入角		鑄入角								
加工痕跡 ハツリ ノミ痕 スダレ 刻印 転用石 建物跡 その他				矢穴 有 無		海岸石 有 無		石材種類 硬砂岩		
築石部	輪取り		反り	石材加工		石積の特徴		その他		
	有 無	有 無	有 無	野面石 粗加工石 精加工石	乱積み 布積み 谷積み					
	加工痕跡 ハツリ ノミ痕 スダレ 刻印 転用石 建物跡 その他				矢穴 有 無		海岸石 有 無		石材種類 硬砂岩	
劣化の状態										
現況		歪み	ずれ	割れ	抜け	孕み	崩れ	沈下	樹木	その他
	天部				○					○
	中部			○	○					
	基底部									
上部構造物 (絵図等年代)		廊下橋(宝永6年・元文3年・延享2年・明和7年・安政2年・明治初期)								
特記事項 ・右隅角部、目地を境に稜線角度異なる。										
石垣に影響を与える要素 ・右隅角部上面にコンクリート橋あり。 ・間詰石のヌケあり。 ・背面は上面の樹木根が集中している可能性あり。										
調査年月日	2018/1/23				調査者	株式会社 とつべん

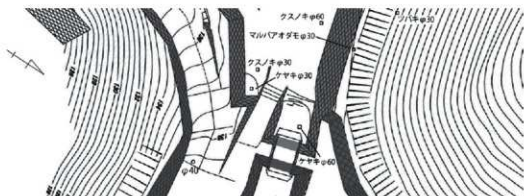
石垣番号	305		地区	二の丸		位置図				
長さ	天部	1.27		m						
	基底部	1.49		m						
高さ	左	0.68		m						
	中央	2.28		m						
	右	1.69		m						
勾配	左	77.9		°						
	中央	75.2		°						
	右	78.9		°						
立面積	4.7					㎡				
隅角部	平面形状		反り	石材加工		石積の特徴		その他		
	左	鑄出角	出角	有	野面石	粗加工石				
		入角	鑄入角							精加工石
	右	鑄出角	出角	有	野面石	粗加工石				
入角		鑄入角	精加工石							
加工痕跡				矢穴		海岸石		石材種類		
ハツリ ノミ痕 スダレ 刻印				有		有		硬砂岩		
転用石 建物跡 その他				有		有		硬砂岩		
築石部	輪取り		反り	石材加工		石積の特徴		その他		
	有	無	有	無	野面石	粗加工石		乱積み 布積み		
										精加工石
	加工痕跡				矢穴		海岸石		石材種類	
ハツリ ノミ痕 スダレ 刻印				有		有		硬砂岩		
転用石 建物跡 その他				有		有		硬砂岩		
現況	劣化の状態									
		歪み	ずれ	割れ	抜け	孕み	崩れ	沈下	樹木	その他
	天部		○	○	○					
	中部			○	○					
基底部				○						
上部構造物 (絵図等年代)		塀(宝永6年・元文3年・延享2年・明和7年・安政2年・明治初期) 冠木門(元文3年・明治初期)								
特記事項										
<ul style="list-style-type: none"> ・左隅角部、目地を境に稜線角度異なる。 ・安政元年(崩れ) 規模(高さ・一間四方) 										
石垣に影響を与える要素										
<ul style="list-style-type: none"> ・石材のフレ、ヌケあり。 										
調査年月日	2018/1/24			調査者	株式会社 とつべん

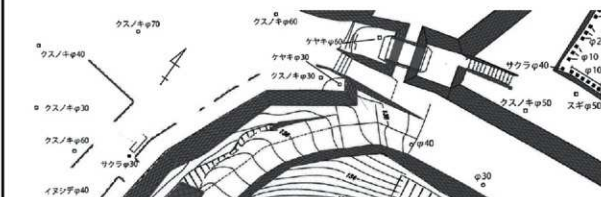
転用石 建物跡 その他											
現況	劣化の状態										
		歪み	ずれ	割れ	抜け	孕み	崩れ	沈下	樹木	その他	
	天部			○	○				○		
	中部			○	○						
基底部			○	○							
上部構造物 (絵図等年代)		塙(宝永6年・元文3年・延享2年・明和7年・安政2年・明治初期)									
特記事項											
<ul style="list-style-type: none"> ・右隅角部、目地を境に稜線角度異なる。 ・安政元年(崩れ) 規模(高さ・一間四方) 											
石垣に影響を与える要素											
<ul style="list-style-type: none"> ・右側上部、突出石垣あり、樹木の影響か？ ・石材のワレ、ヌケあり。 											
調査年月日	2018/1/24				調査者	株式会社 とつべん

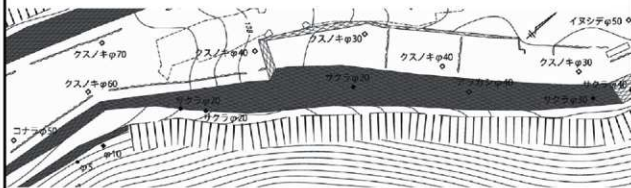
転用石		建物跡		その他						
現況	劣化の状態									
		歪み	ずれ	割れ	抜け	孕み	崩れ	沈下	樹木	その他
	天部									
	中部		○	○	○			○	○	○
基底部			○		○					
上部構造物 (絵図等年代)	堀(延享2年・明和7年・安政2年)・平櫓(宝永6年・元文3年・延享2年・明和7年・安政2年・明治初期)・渡櫓(宝永6年・元文3年・延享2年・明和7年・安政2年・明治初期)									
特記事項										
石垣に影響を与える要素 ・中央部突出石材あり。 ・右側上部沈下あり。 ・左側下部ハラミあり(樹木根の影響か)。										
調査年月日	2019/2/15			調査者	株式会社 とつぺん

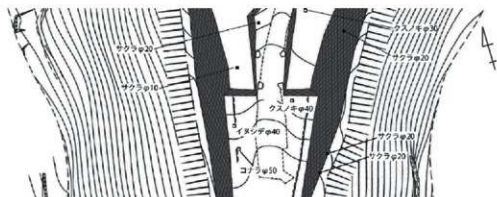
石垣番号		311		地区		二の丸		位置図			
長さ	天部			2.31		m					
	基底部			3.05		m					
高さ	左			2.05		m					
	中央			2.03		m					
	右			2.05		m					
勾配	左			81.4		°					
	中央			77.4		°					
	右			74.6		°					
立面積				5.64		㎡					
隅角部	平面形状		反り		石材加工		石積の特徴		その他		
	左	鑄出角	出角		有	無	野面石	粗加工石		間詰石少ない	
		入角	鑄入角				精加工石				
	右	鑄出角	出角		有	無	野面石	粗加工石		間詰石少ない	
入角		鑄入角		精加工石							
加工痕跡				矢穴		海岸石		石材種類			
ハツリ ノミ痕 スダレ 刻印				有 無		有 無		硬砂岩			
転用石 建物跡 その他											
築石部	輪取り		反り		石材加工		石積の特徴		その他		
	有	無		有	無	野面石	粗加工石		乱積み 布積み		
						精加工石	谷積み				
	加工痕跡				矢穴		海岸石		石材種類		
ハツリ ノミ痕 スダレ 刻印				有 無		有 無		硬砂岩			
転用石 建物跡 その他											
現況	劣化の状態										
		歪み	ずれ	割れ	抜け	孕み	崩れ	沈下	樹木	その他	
	天部			○							
	中部			○	○						
基底部			○					○			
上部構造物 (絵図等年代)		渡槽(宝永6年・元文3年・延享2年・明和7年・安政2年・明治初期)									
特記事項											
<ul style="list-style-type: none"> ・安政元年(孕み) 規模(高さ八尺・幅一間半程) ・左隅角部、目地を境に稜線角度異なる。 											
石垣に影響を与える要素											
<ul style="list-style-type: none"> ・石垣前面に樹木が密着。 ・石材のワレ、ヌケあり。

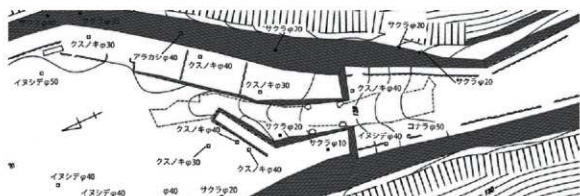
転用石 建物跡 その他										
現況	劣化の状態									
		歪み	ずれ	割れ	抜け	孕み	崩れ	沈下	樹木	その他
	天部		○		○	○	○		○	
	中部		○	○	○	○				
基底部				○	○					
上部構造物 (絵図等年代)		渡櫓(宝永6年・元文3年・延享2年・明和7年・安政2年・明治初期)								
特記事項										
・左側の目地を境に石材の大きさと石材加工度が異なる。 ・右隅角部、目地を境に稜線角度異なる。 ・安政元年(孕み) 規模(高さ八尺・幅一間半程)										
石垣に影響を与える要素										
・左側上部にハラミ、突出石材、クズレあり。上面の樹木の影響か？										
調査年月日	2018/1/24			調査者	株式会社 とつべん

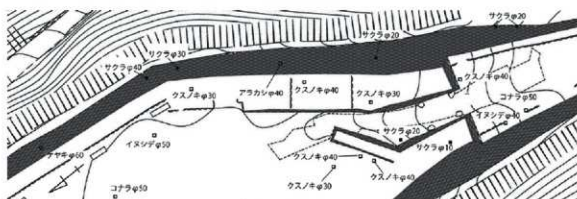
石垣番号	313		地区	二の丸		位置図				
長さ	天部			17.7	m					
	基底部			18.1	m					
高さ	左			0.27	m					
	中央			0.38	m					
	右			1.44	m					
勾配	左			85.2	°					
	中央			69.5	°					
	右			95.6	°					
立面積			9.6	m ²						
隅角部	平面形状		反り	石材加工		石積の特徴		その他		
	左	鑄出角	出角	有 無	野面石 粗加工石 精加工石					
		入角	鑄入角							
	右	鑄出角	出角	有 無	野面石 粗加工石 精加工石					
入角		鑄入角								
加工痕跡 ハツリ ノミ痕 スダレ 刻印 転用石 建物跡 その他				矢穴		海岸石		石材種類		
				有 無		有 無		硬砂岩		
築石部	輪取り		反り	石材加工		石積の特徴		その他		
	有 無	有 無	有 無	野面石 粗加工石 精加工石	乱積み 布積み 谷積み					
	加工痕跡 ハツリ ノミ痕 スダレ 刻印 転用石 建物跡 その他				矢穴		海岸石		石材種類	
				有 無		有 無		硬砂岩		
現況	劣化の状態									
		歪み	ずれ	割れ	抜け	孕み	崩れ	沈下	樹木	その他
	天部		○		○	○	○		○	
	中部		○	○	○	○				
基底部				○	○			○		
上部構造物 (絵図等年代)		平櫓(宝永6年・元文3年・延享2年・明和7年・安政2年・明治初期)								
特記事項 ・左側に多聞櫓の入口部?あり。										
石垣に影響を与える要素 右側上部、ハラミ、突出石材、クズレあり。上面の樹木の影響か?										
調査年月日	2018/1/24			調査者	株式会社 とつべん

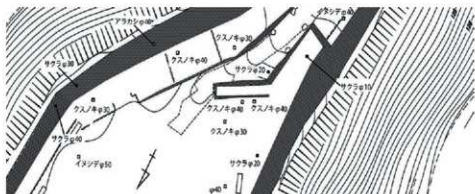
石垣番号	314		地区	二の丸		位置図				
長さ	天部	5.97		m						
	基底部	6.03		m						
高さ	左	0.48		m						
	中央	0.21		m						
	右	0.04		m						
勾配	左	84.7		°						
	中央	82.8		°						
	右	49.2		°						
立面積	1.44					㎡				
隅角部	平面形状		反り	石材加工		石積の特徴		その他		
	左	鑄出角	出角	有	無	野面石	粗加工石			
		入角	鑄入角							精加工石
	右	鑄出角	出角	有	無	野面石	粗加工石			
入角		鑄入角	精加工石							
加工痕跡				矢穴		海岸石		石材種類		
ハツリ ノミ痕 スダレ 刻印				有		有		硬砂岩		
転用石 建物跡 その他				無		無				
築石部	輪取り		反り	石材加工		石積の特徴		その他		
	有	無	有	無	野面石	粗加工石	乱積み	布積み		
										精加工石
	加工痕跡				矢穴		海岸石		石材種類	
ハツリ ノミ痕 スダレ 刻印				有		有		硬砂岩		
転用石 建物跡 その他				無		無				
現況	劣化の状態									
		歪み	ずれ	割れ	抜け	孕み	崩れ	沈下	樹木	その他
	天部		○	○					○	
	中部								○	
基底部								○		
上部構造物 (絵図等年代)		塙(元文3年)								
特記事項										
石垣に影響を与える要素 ・中央部、石材のスレあり。石垣前面に樹木が密着。										
調査年月日	2018/2/7				調査者	株式会社 とつべん

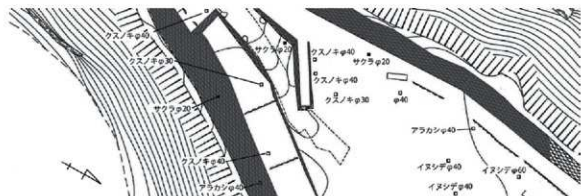
石垣番号	315		地区	二の丸		位置図					
長さ	天部	1.64		m							
	基底部	1.23		m							
高さ	左	0.68		m							
	中央	0.62		m							
	右	0.56		m							
勾配	左	79.8		°							
	中央	80.8		°							
	右	82.3		°							
立面積	0.71					㎡					
隅角部	平面形状		反り	石材加工		石積の特徴		その他			
	左	鑄出角	出角	有	無	野面石	粗加工石				
		入角	鑄入角								
	右	鑄出角	出角	有	無	野面石	粗加工石				
入角		鑄入角									
加工痕跡				矢穴		海岸石		石材種類			
ハツリ				ノミ痕	スダレ	刻印	有	無	有	無	硬砂岩
転用石				建物跡		その他					
築石部	輪取り		反り	石材加工		石積の特徴		その他			
	有	無	有	無	野面石	粗加工石	乱積み	布積み			
											精加工石
	加工痕跡				矢穴		海岸石		石材種類		
ハツリ				ノミ痕	スダレ	刻印	有	無	有	無	硬砂岩
転用石				建物跡		その他					
現況	劣化の状態										
		歪み	ずれ	割れ	抜け	孕み	崩れ	沈下	樹木	その他	
	天部		○		○						
	中部										
基底部											
上部構造物 (絵図等年代)		塙(元文3年)									
特記事項											
石垣に影響を与える要素 ・間詰め石のヌケあり。 ・石材のスレあり。											
調査年月日	2018/2/7				調査者	株式会社 とつべん

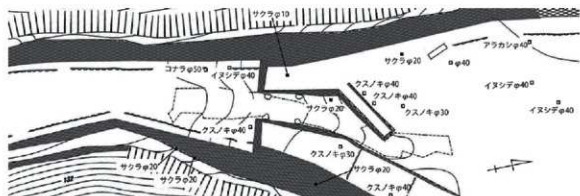
石垣番号	317		地区	二の丸		位置図				
長さ	天部	6.81		m						
	基底部	7.2		m						
高さ	左	2.14		m						
	中央	1.83		m						
	右	1.22		m						
勾配	左	88.7		°						
	中央	84.9		°						
	右	68.2		°						
立面積	12.6					㎡				
隅角部	平面形状		反り	石材加工		石積の特徴		その他		
	左	鑄出角	出角	有 無	野面石 粗加工石 精加工石			間詰石少ない		
		入角	鑄入角							
	右	鑄出角	出角	有 無	野面石 粗加工石 精加工石					
入角		鑄入角								
加工痕跡 ハツリ ノミ痕 スダレ 刻印 転用石 建物跡 その他				矢穴		海岸石		石材種類		
				有 無		有 無		硬砂岩		
築石部	輪取り		反り	石材加工		石積の特徴		その他		
	有 無	有 無	有 無	野面石 粗加工石 精加工石		乱積み 布積み 谷積み		切石風		
	加工痕跡 ハツリ ノミ痕 スダレ 刻印 転用石 建物跡 その他				矢穴		海岸石		石材種類	
				有 無		有 無		硬砂岩		
現況	劣化の状態									
		歪み	ずれ	割れ	抜け	孕み	崩れ	沈下	樹木	その他
	天部									
	中部				○					
基底部				○						
上部構造物 (絵図等年代)		渡櫓(宝永6年・元文3年・延享2年・明和7年・安政2年・明治初期)								
特記事項										
<ul style="list-style-type: none"> ・安政元年(孕み) 規模(高さ一間・幅一間半程) ・右入隅部、目地を境に石材加工度が異なる。 ・左隅角部、目地を境に稜線角度異なる。 										
石垣に影響を与える要素										
・石材のヌケあり										
調査年月日	2018/2/7				調査者	株式会社 とつべん

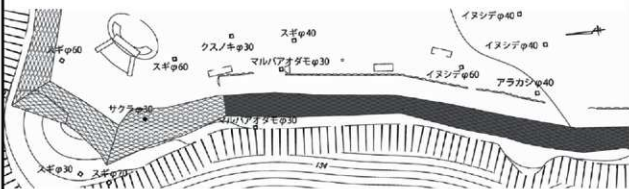
精加工石		谷積み			
	加工痕跡				矢穴		海岸石		石材種類	
<input checked="" type="radio"/> ハツリ <input checked="" type="radio"/> ノミ痕 <input type="radio"/> スダレ <input type="radio"/> 刻印 転用石 建物跡 その他				有 <input checked="" type="radio"/> 無 <input type="radio"/>		有 <input checked="" type="radio"/> 無 <input type="radio"/>		硬砂岩		
現況	劣化の状態									
		歪み	ずれ	割れ	抜け	孕み	崩れ	沈下	樹木	その他
	天部		○		○			○		
	中部		○		○	○				
基底部			○						○	
上部構造物 (絵図等年代)		塙(宝永6年・元文3年・延享2年・明和7年・安政2年・明治初期)								
特記事項										
石垣に影響を与える要素 ・右側上部ズレあり。左側下部ハラミあり。										
調査年月日	2019/2/15			調査者	株式会社 とつぺん

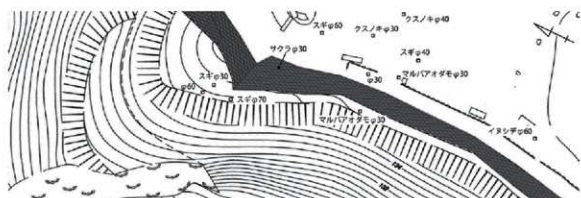
加工痕跡				矢穴		海岸石		石材種類		
<input checked="" type="radio"/> ハツリ <input type="radio"/> ノミ痕 <input type="radio"/> スダレ <input type="radio"/> 刻印 転用石 建物跡 その他				<input checked="" type="radio"/> 有 <input type="radio"/> 無		<input checked="" type="radio"/> 有 <input type="radio"/> 無		硬砂岩			
現況	劣化の状態										
		歪み	ずれ	割れ	抜け	孕み	崩れ	沈下	樹木	その他	
	天部				○					○	
	中部		○	○	○	○			○		
基底部			○	○							
上部構造物 (絵図等年代)		塙(宝永6年・元文3年・延享2年・明和7年・安政2年・明治初期) 二重櫓(宝永6年・元文3年・延享2年・明和7年・安政2年・明治初期)									
特記事項 ・左側上部、石垣面の角度異なる。目地から上部は後世の積み替えか？											
石垣に影響を与える要素 ・左隅角部、角石のフレ多い。 ・左側と中央部にハラミあり。石垣面から生えている樹木の影響か？ ・左側上部、塩ビ管あり。水路か？											
調査年月日	2018/2/8			調査者	株式会社 とつべん

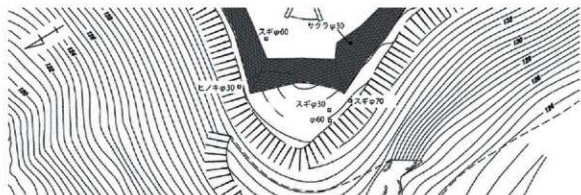
築石部	輪取り	反り	石材加工		石積の特徴		その他			
	有 <input checked="" type="radio"/> 無 <input type="radio"/>	有 <input checked="" type="radio"/> 無 <input type="radio"/>	<input checked="" type="radio"/> 野面石 粗加工石 <input type="radio"/> 精加工石		<input checked="" type="radio"/> 乱積み 布積み <input type="radio"/> 谷積み		ハバキ石垣			
	加工痕跡 <input checked="" type="radio"/> ハツリ <input checked="" type="radio"/> ノミ痕 <input type="radio"/> スダレ <input type="radio"/> 刻印			矢穴		海岸石		石材種類		
	転用石	建物跡	その他	<input checked="" type="radio"/> 有 <input type="radio"/> 無		<input checked="" type="radio"/> 有 <input type="radio"/> 無		硬砂岩		
現況	劣化の状態									
		歪み	ずれ	割れ	抜け	孕み	崩れ	沈下	樹木	その他
	天部			○	○				○	
	中部			○	○			○		
基底部								○		
上部構造物 (絵図等年代)	二重櫓(宝永6年・元文3年・延享2年・明和7年・安政2年・明治初期)									
特記事項	・ハバキ石垣あり。									
石垣に影響を与える要素	<ul style="list-style-type: none"> ・石材のフレ、ヌケ多い。 ・中央上部、突出石材あり ・右隅角部、角石のフレ多い。 									
調査年月日	2018/2/8			調査者	株式会社 とつぺん

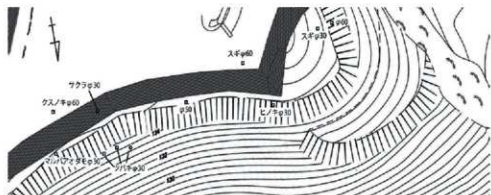
転用石 建物跡 その他											
現況	劣化の状態										
		歪み	ずれ	割れ	抜け	孕み	崩れ	沈下	樹木	その他	
	天部				○				○		
	中部		○	○	○						
基底部			○	○					○		
上部構造物 (絵図等年代)		塀(宝永6年・元文3年・延享2年・明和7年・安政2年・明治初期) 二重櫓(宝永6年・元文3年・延享2年・明和7年・安政2年・明治初期)									
特記事項											
<ul style="list-style-type: none"> ・ハバキ石垣あり。 ・ハバキ石垣上部で隅角部の稜線角度が異なる。 											
石垣に影響を与える要素											
<ul style="list-style-type: none"> ・上部に突出石材あり(樹木の影響か?) ・石材のワレ、ヌケあり。 											
調査年月日	2018/2/8				調査者	株式会社 とつべん

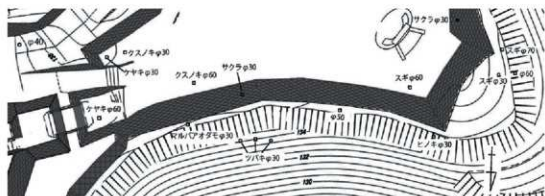
現況	劣化の状態									
		歪み	ずれ	割れ	抜け	孕み	崩れ	沈下	樹木	その他
	天部									
	中部			○	○					
基底部			○							
上部構造物 (絵図等年代)		堀(宝永6年・元文3年・延享2年・明和7年・安政2年・明治初期)								
特記事項										
石垣に影響を与える要素 ・石材のワレ、ヌケあり。										
調査年月日	2018/2/9			調査者	株式会社 とつべん

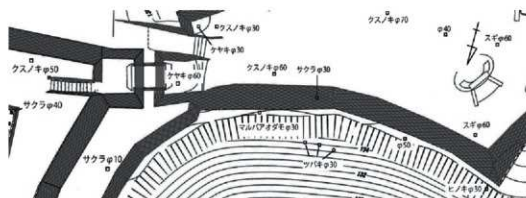
現況	劣化の状態									
		歪み	ずれ	割れ	抜け	孕み	崩れ	沈下	樹木	その他
	天部								○	
	中部			○	○					
基底部				○						
上部構造物 (絵図等年代)		塙(宝永6年・元文3年・延享2年・明和7年・安政2年・明治初期) 土蔵(元文3年)								
特記事項										
石垣に影響を与える要素 ・中央部上部、突出石垣あり ・左側基底部に樹木根あり。石垣上面の樹木根か？ ・石材のフレ、ヌケあり										
調査年月日	2018/2/9			調査者	株式会社 とつべん
