佐伯城跡石垣調査票

| 石垣番号 | 601 | | 地区 | 三ノ丸 | | 位置図 | | | | |
| 調査年月日 | 2016/3/1 | | | | 調査者 | 株式会社 とつべん | | | | |

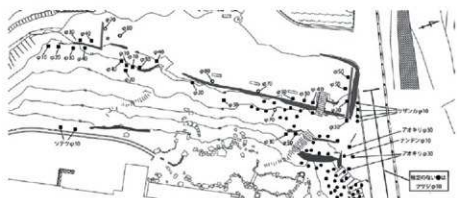
石垣周辺の樹木(位置図・樹種・幹径・樹高) 樹高●2m以下 ■5m以下 ○10m以下 □10m以上 幹径の単位はcm

| 石垣番号 | 619 | | 地区 | 三ノ丸 | | 位置図 | | | | |
|---|---|---|---|---|---|---|---|---|---|---|
| 特記事項 ・ハバキ石垣あり。 | | | | | | | | | | |
| 石垣に影響を与える要素 ・間詰石のヌケあり。 ・目地より上の石垣と目地より下の石垣に分かれる。目地より下の石垣は、断面形状で球形を呈す。内部に石垣が埋没していると考えられる。 | | | | | | | | | | |
