大悲山石仏保存修理事業報告書

—東日本大震災にともなう災害復旧事業と史跡整備事業—

2017年3月

南相馬市教育委員会

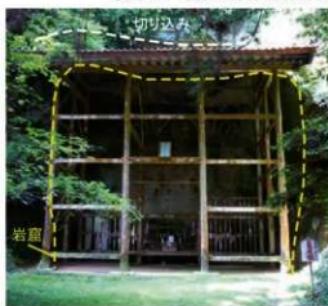
写真 37 a期覆屋 (S34~H23)

a期の覆屋は、昭和34年に建設され、東日本大震災で倒壊するまでの間、存続した覆屋である(写真36・37)。石仏の彫り込まれた岩窟の上部にある切り込み内に屋根を差し掛けているため、岩窟の天井の岩の張り出しよりも前に位置し、また張り出しの向きに規制されて石仏面より10°ほど方位が振れる(第11図)。

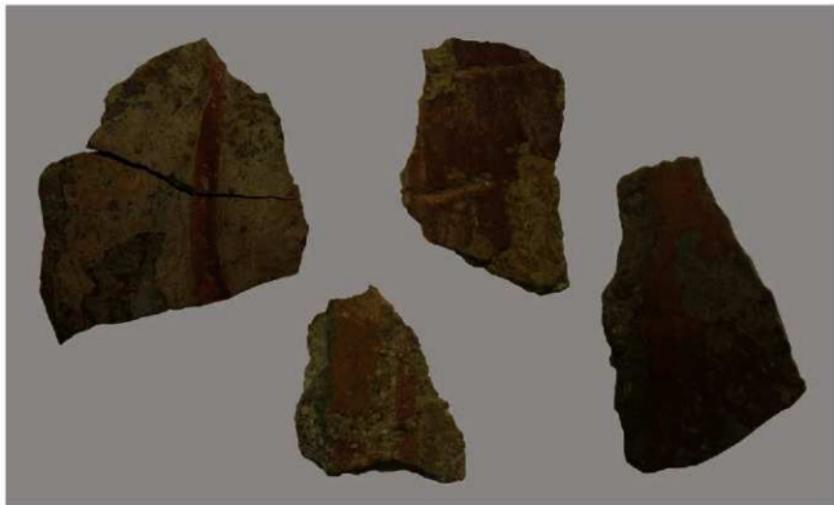
写真42 観音堂石仏発掘調査出土遺物（4）剥落した石仏片

ほかに、剥落した石仏の破片を示した(写真42)。主に赤、一部に橙や白の彩色がみられ、細い線刻のみられる破片もある。本尊の千手觀音像の両翼に薄肉彫された化仏には現在も彩色が残り、出土した岩片も化仏の線刻で表された衣文の部分と推定される。
