平成七年三月

史跡旧余市福原漁場保存修理工事報告書

余市町

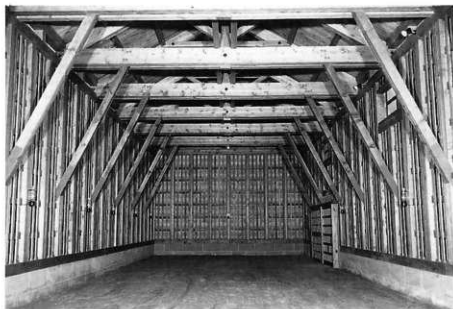
石蔵 内部（方杖は補強） 南より見る

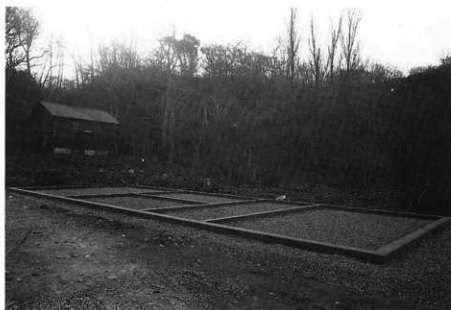
雑倉 基礎まで復原 北東より見る

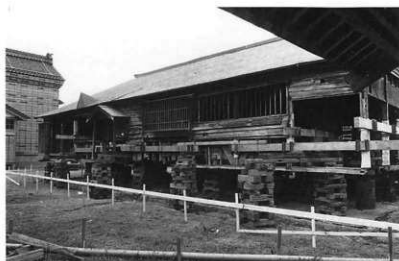
2 修理前 基礎と排水溝

4 掃屋工事 各所修理の前にまず掃屋をおこなって基礎と土台の修理と、地上げをおこなった。その際、あらかじめ行った調査に基づいて復元の部分の基礎廻りを同時に施した。

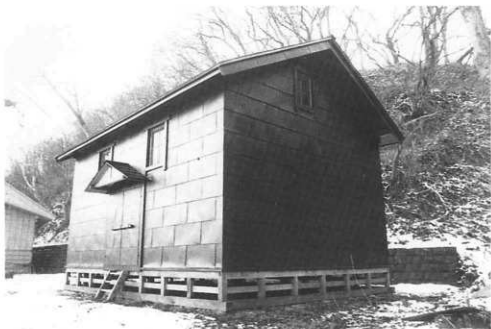
1 竣工 正側面全景 西北より見る

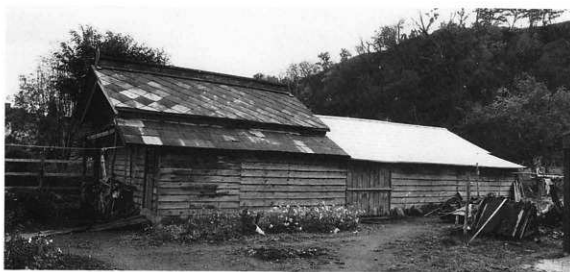
1 修理前 便所・物置 左が便所、右が物置。物置の取合屋根と両方の下屋は後設。

後設である便所と物置の取合及び下屋を撤去したのち、基礎工事のため、一旦便所を西方に曳家し、基礎工事終了後にもとの位置に曳き戻した。解体は、屋根は野地木舞まで、壁漆喰塗は全面剥がし、外壁下見板は破損箇所のみとした。飾金具も破損しているものを取り外した。

建物を西方に曳家後、大破している布石積基礎の便槽の内部の土砂と汚物を掻き出し、一旦内部を清掃した。外周も周囲を掘り起こして、石積み全面を現わし、積石を解体した。掻き出した土砂は場内の畑地に穴を掘り埋め込んだ。

積み直しにあたっては、破損状況にみるような外周からの土圧による孕みを防ぐため、外周の地中に鉄筋コンクリートの擁壁を設けた。石積は在来の方法に従ったが、補強として黄銅製丸棒のだばを挿入した。割れていた積石（札幌軟石）は補足した。

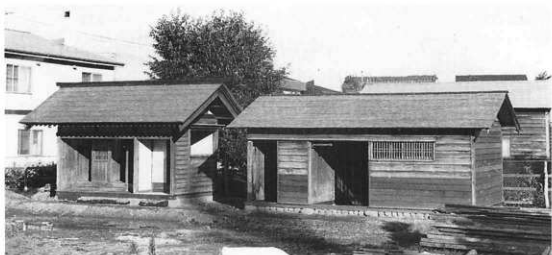
1 竣工 便所・物置 西より見る

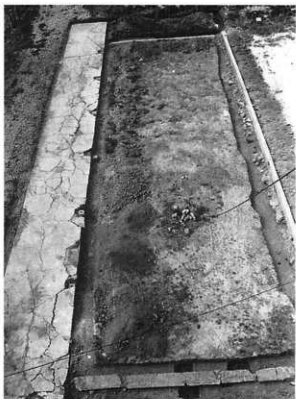
1 地下遺構全景 文書倉屋根より見る

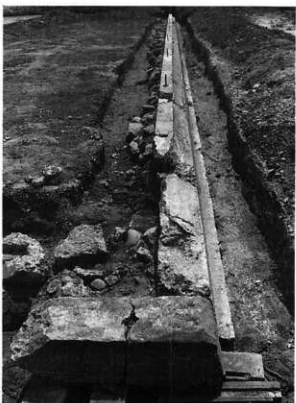
4 地下遺構 背面コンクリート布基礎

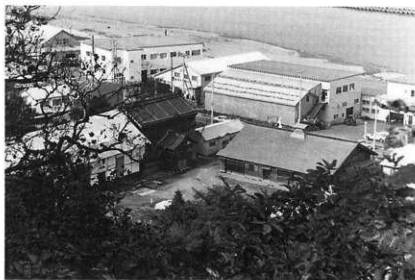
1 石蔵工事中の風景 背後の山上から俯瞰

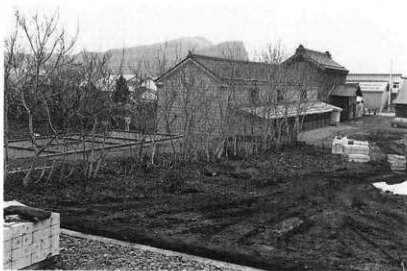
2 雑倉工事（布基礎復原）終了後の敷地全景
