# 免ヶ平古墳

史跡川部・高森古墳群保存修理事業報告書

大分県立

宇佐風土記の丘歴史民俗資料館

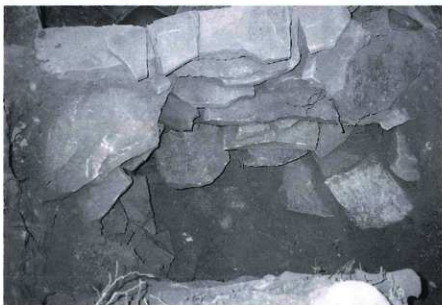
(根入れの深い大形石材を使用)  
控積み除去後の東短側壁

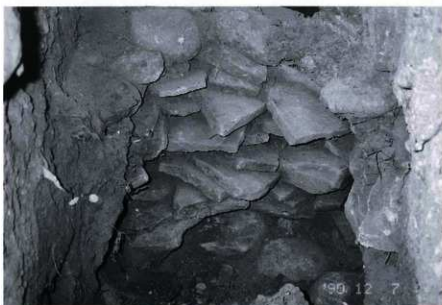
東短側壁に比べ用材が小形  
下部にも栗石列がみえる  
控積み除去後の西短側壁裏面

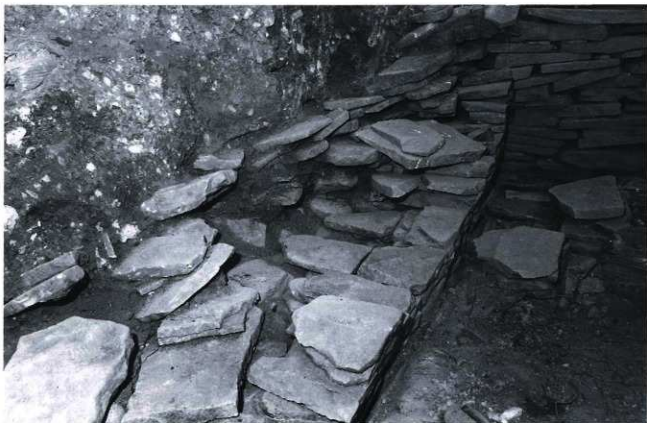
控積みの状況（北長側壁東部）

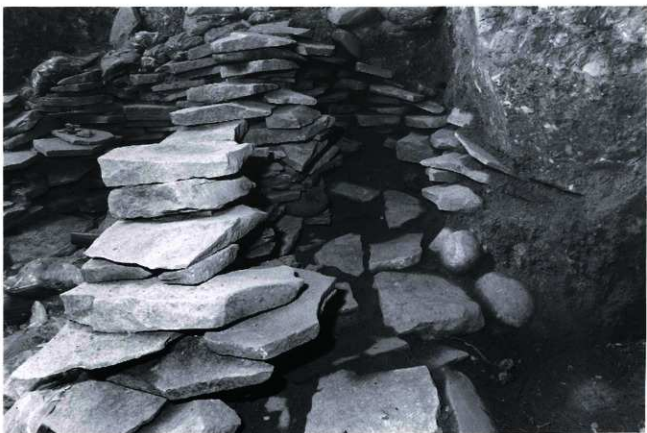
控積みの状況（北長側壁西部）

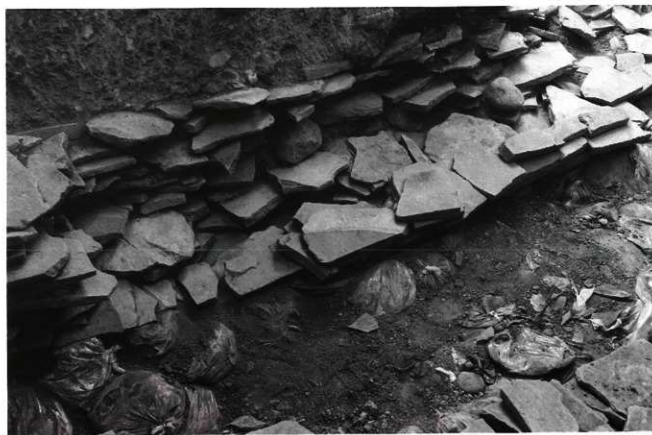
控積みの状況（南長側壁東部）

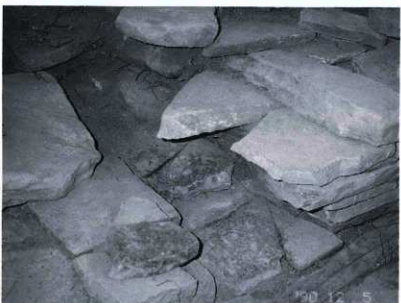
割れた基底部石材
