島原市文化財調査報告書 第16集

もりたけじょう
森岳城跡石垣調査報告書

2016

島原市教育委員会

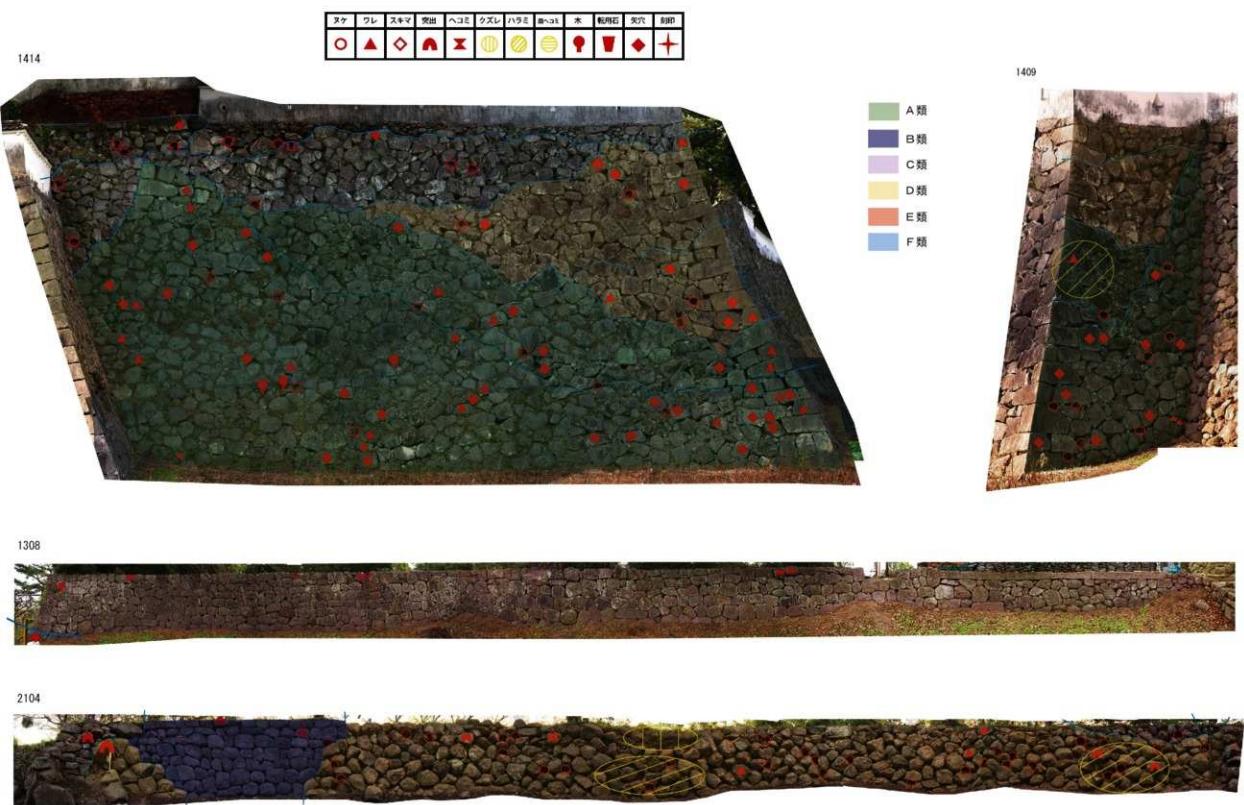
第62図 石垣の分類1

自然石を主体とする石垣で、40~70 cmの石材が用いられる。特徴としては、間詰石が極端に少ない点や横目地が通る点、石材を立てて積む点等が挙げられる。明治期以降に積み替えられた可能性が高い。1205、1213、1232、1241、1304、1305、1318、2107、2408、3009、3010等で見られる。

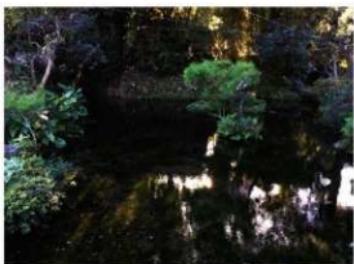
第81図 調査地点④常盤屋敷内の庭園池

水路調査は東側から西側へ進めたが、水路を辿っていくと宅地に入り込む水路があり、生活用水や屋敷庭園池用水としても利用されていた事が伺える。『島原藩御触類集』にも、文化十一（1828）年に「屋敷への取水による漏水について見つけ次第届け出る事、屋敷内へ水を引き込む場合には届け出て許可を得る事」などの記載が見られ、屋敷内への取水は江戸期から確認されている（註1）。今回の水路調査で屋敷内への取水と推定できる箇所は、④、⑧、⑩、⑯、⑰、⑱である。明治期以降の道路取り付けに伴い、家の敷地を嵩上げしている屋敷地が多いため、慎重に判断する必要があるが、いずれも屋敷敷地内に庭池を持ち、江戸期から活用されていたと考えられる。調査地点④は、「常盤御殿屋敷」という地名が残っており、絵図に記載されている庭池、東に排水する排水口と南側に続く水路跡もほぼ現況と留めている。

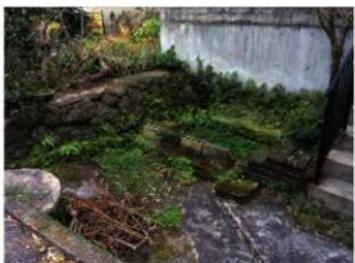
第87図 調査地点②井戸跡と洗い場

とされる。当該地は、興慶園閉鎖後⇒侍屋敷⇒現住宅地となっており、当時の面影を見ることは出来ない。ただ、調査地点②の水路は、用水路や屋敷敷地の軸とは明らかに異なり、微妙に蛇行する平面形状である。また、現地で確認できる小さな石橋は昔から存在したらしく、これらの遺構が興慶園の庭園遺構の一部だった可能性もありうる。
