第1節 解体前の石垣の状況

#### 第4項 貝殻の付着

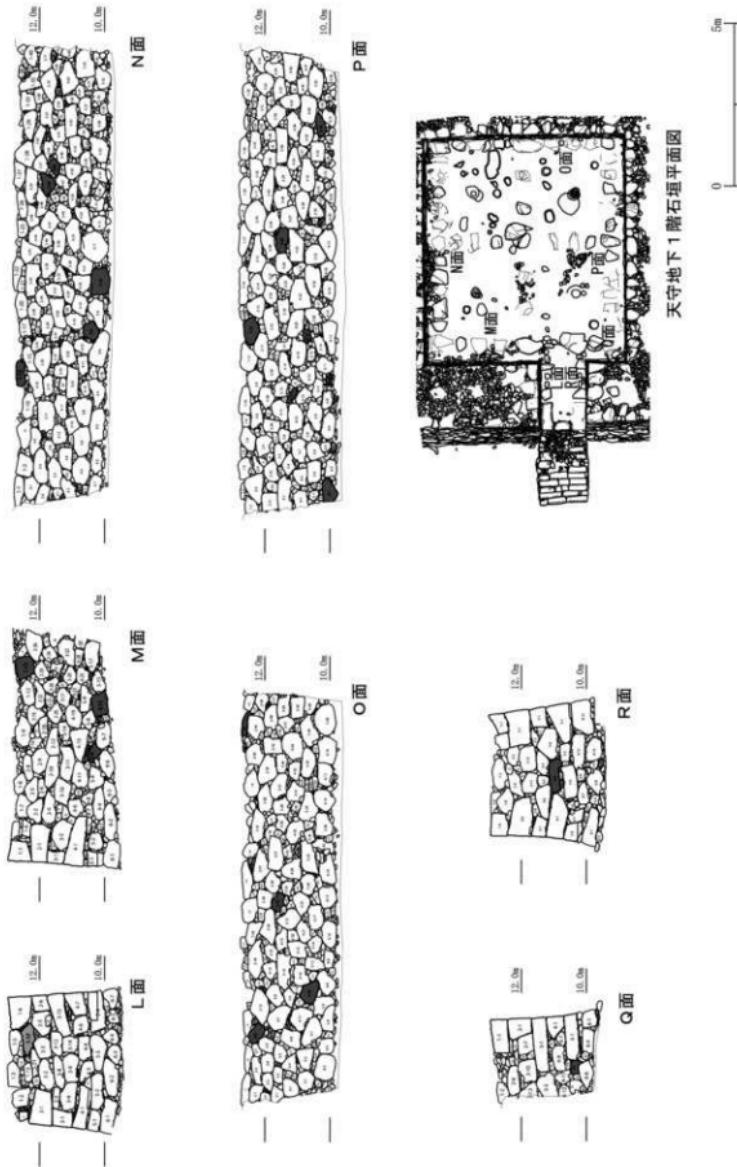
第3-38図 天守地下1階石垣各面割れ石分布図 (1/150)

その他の地点であるが、玉藻廟の基礎により埋められていたためか、天守地下1階の石垣は天端の搅乱があるものの比較的良好であった。天守台前面・本丸虎口ではズレや間詰め石のヌケ、ハラミなどは各所で認められる。また、中川橋台では、明治期の改変に伴って南面石垣がほぼ崩されており、南に傾斜する斜面状になっていた。
