第4章 石垣解体工事

- 1 工事名 史跡高松城跡天守台石垣解体工事
- 2 工事場所 高松市玉藻町地内
- 3 請負者 四国産業株式会社
- 4 工期 平成19年9月28日～平成20年4月30日
- 5 工事規模 切土工 2,300 m³
裏込め栗石解体工 1,590 m³
石垣解体工 1,459 m³
法面工 一式
- 6 工事工程 工事請負契約 平成19年9月
準備工 平成19年10月～11月
石垣解体工 平成19年11月～平成20年3月

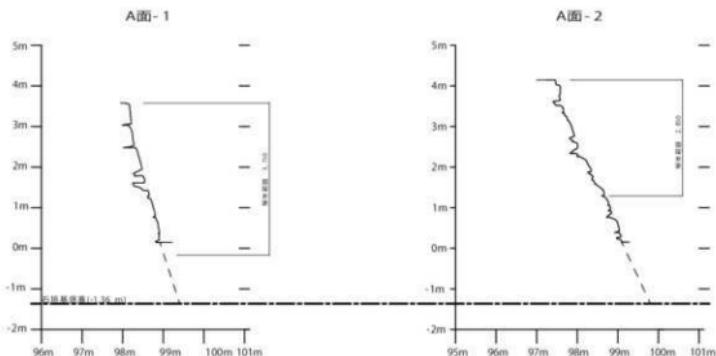
第4-6図 天守台石垣A面解体断面図

A面は間詰石のヌケなどが認められる程度であったが、東端部分が鞘橋の架橋時に改変を受けたと考えられ、この勾配を修正するため、虎口の一段低くなっている部分について根石から2～3段を残し、その上部を解体範囲とした。

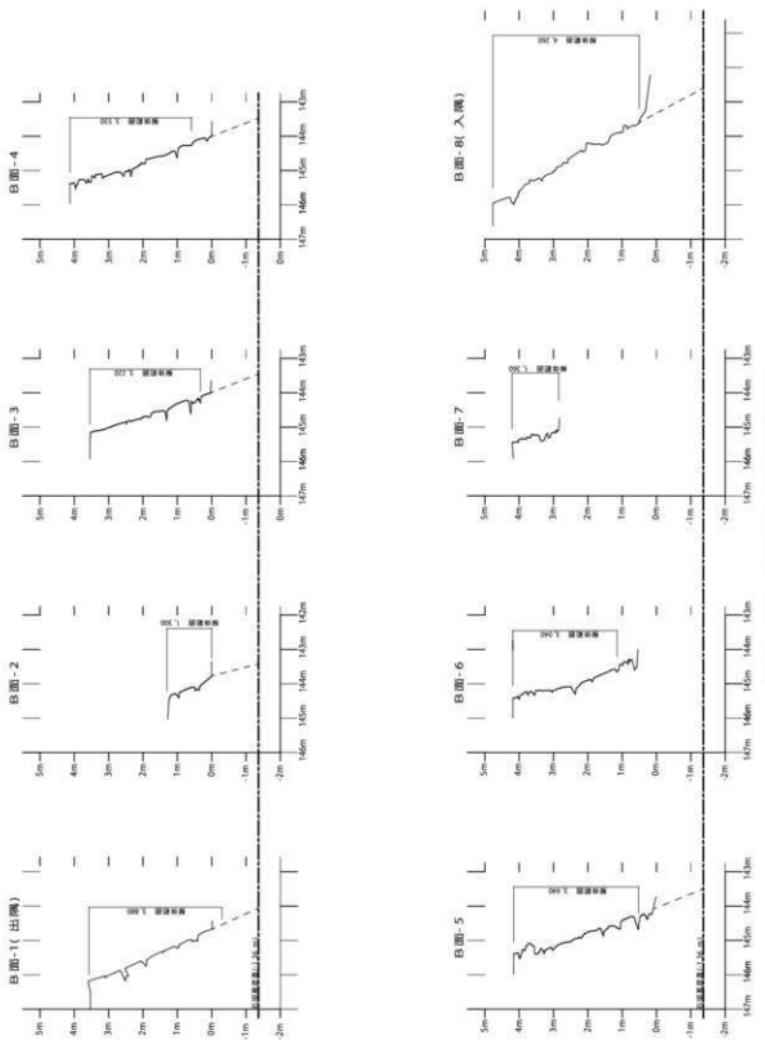
第4-7图 天守台石垣B面解体断面图

B面についても破損の程度は軽かったが、A面およびC面解体によって影響を受けるため、根石から2～3段を残し、全面を解体範囲とした。

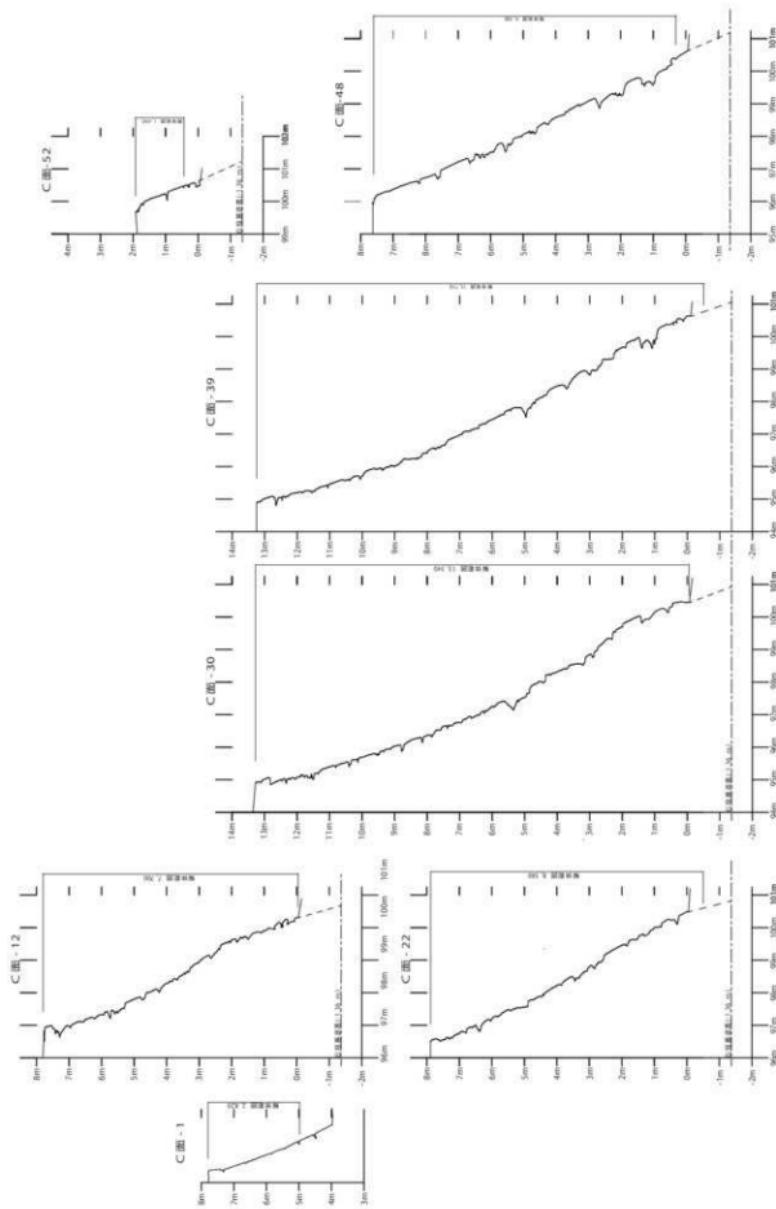
第4-8図 天守台石垣C面解体断面図

C面については海水面付近でのハラミが顕著であり、根石から2～3段を残し全面解体範囲とした。ただし、西側部分の一段高い部分については、J面との隅角部の2～3段を残し、根石まで解体範囲とした。

C面、D面、E面石垣は高さ約13mを測る高松城内の石垣で最も高い石垣である。これらの石垣は石垣の中段から下部にかけて大きくハラミ、石垣面は波打ち、ねじれた状態になっている。また、東面のD面石垣の両隅角部は、石材のヌケやズレが顕著にみられ、非常に不安定な状態で

あり、破損箇所の変形が進めば、石垣面全体の崩落につながる危険性が高い。また、水面付近で広い範囲にわたり間詰石が抜け落ちており、ハラミの進行が予測される。これらのハラミ等の破損が生じた原因については、裏込栗石への土砂侵入、石積工法や使用石材の形状・大きさ、塁の頻繁な水位変動の影響、地震などの要因が考えられる。また、地盤の不等沈下等についても考えることも必要である。今後これらの原因究明は、保存整備の検討の過程で行う必要がある。今後、破損がどのようなプロセスで進行するかは定かではないが、崩落に向けて進むことが十分考えられ、早急且つ適切な対応が必要である。

これらのことから、C面、D面、E面の3石垣については、破損箇所を中心とした石垣修理を計画的に実施することとする。修理に当たっては、現状のハラミ等石垣破損のメカニズムや地盤の支持力など、石積工法や土木工学的な見地からの検討を十分に行うものとする。また、修理における配慮事項として、以下の点について留意した。

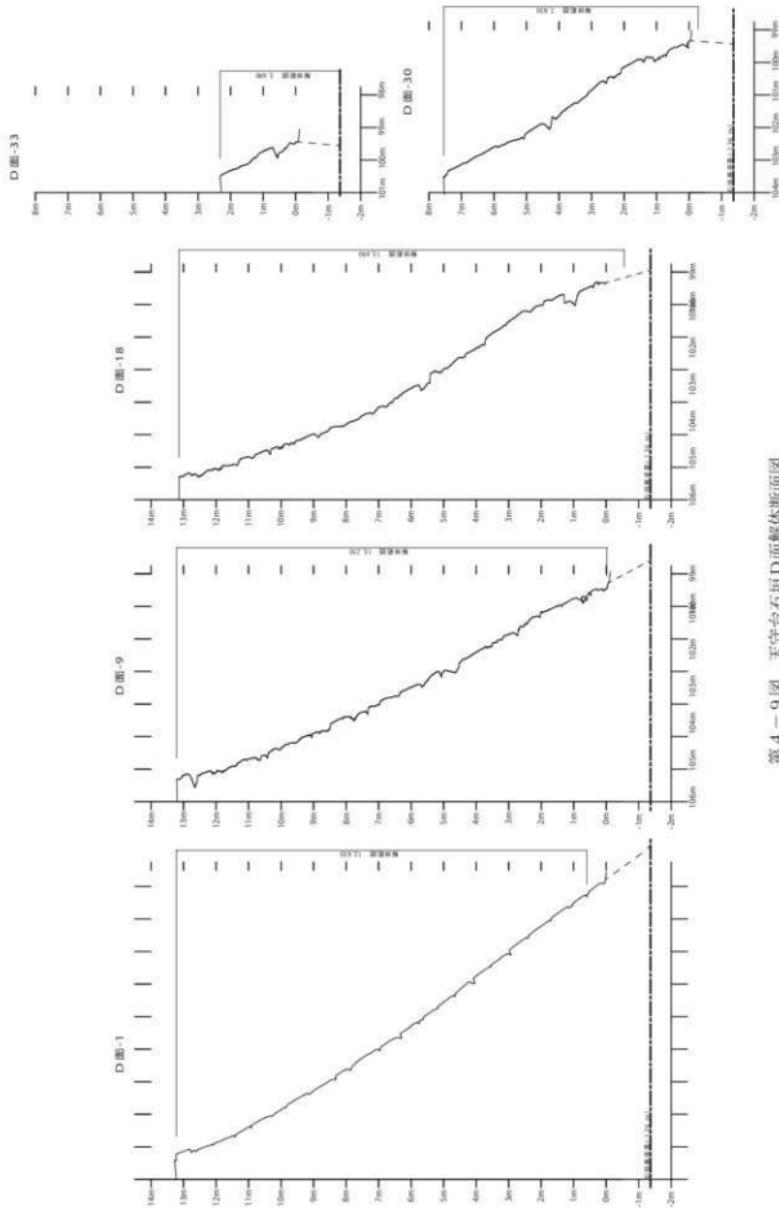
第4—9图 天守台石垣D面解体断面图

D面についても海水面付近でのハラミが顕著であり、根石から2～3段を残し全面解体範囲とした。ただし、解体時の調査により、E面との隅角部根石が前転びとなっていることから、隅角部のみ根石まで解体することとなった。

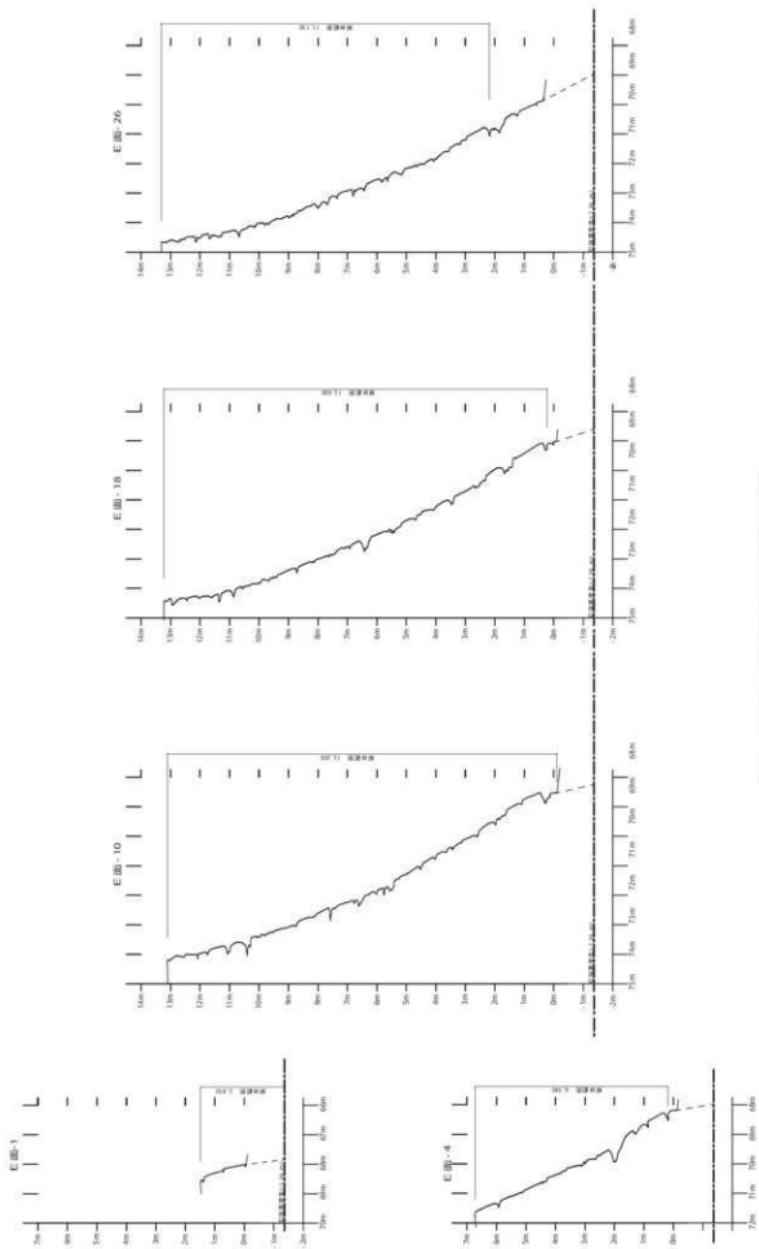
第4-10図 天守台石垣E面解体断面図

E面も海水面付近でのハラミが顕著であったことから、D面同様、D面との隅角部根石を解体範囲としたほか、根石から2～3段を残し解体範囲としたが、F面との隅角部は入隅となっており、比較的傷みが認められなかったことから、入隅部分は7段程度残すような解体範囲とした。

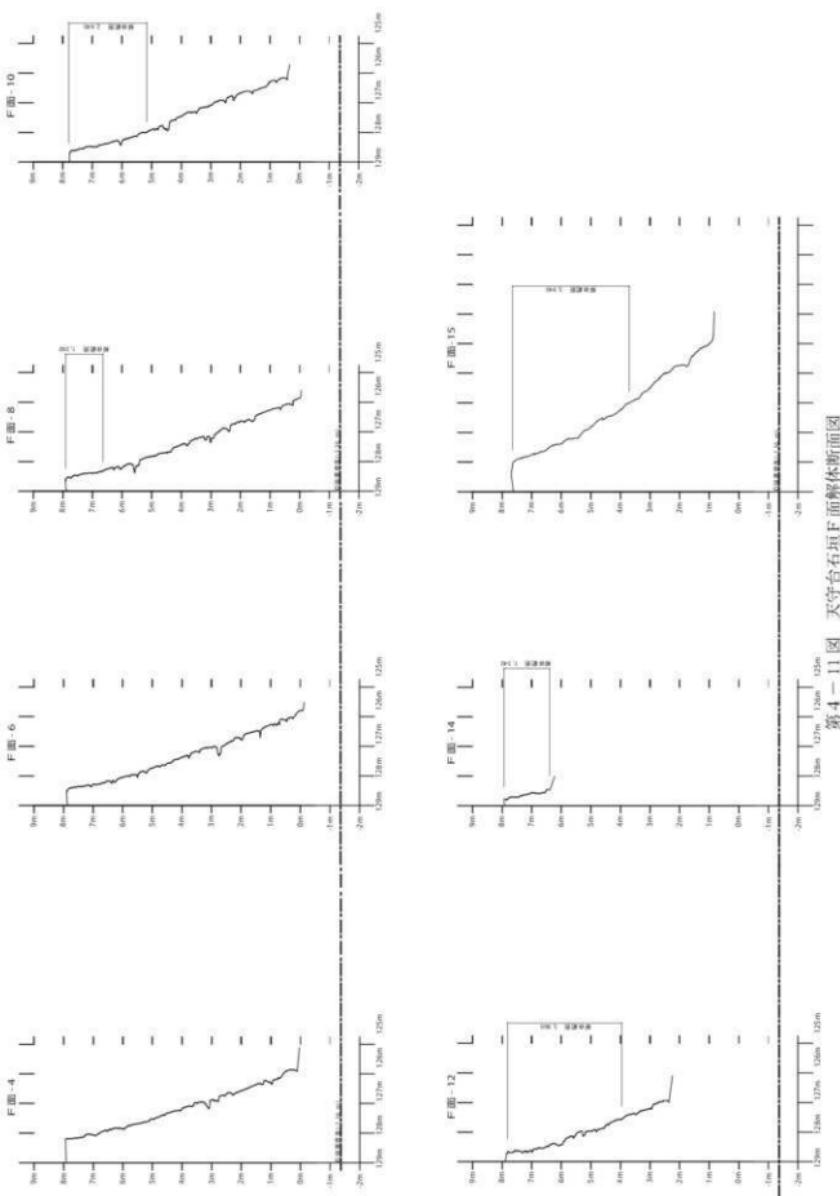
第4—11图 天守台石垣F面解体断面图

F面は石垣の傷みも目立っていないことから、E面を解体することで影響を受ける範囲のみを解体範囲とした。入隅部分は中段付近から上部を解体し、そこから南側については徐々に切り上げている。

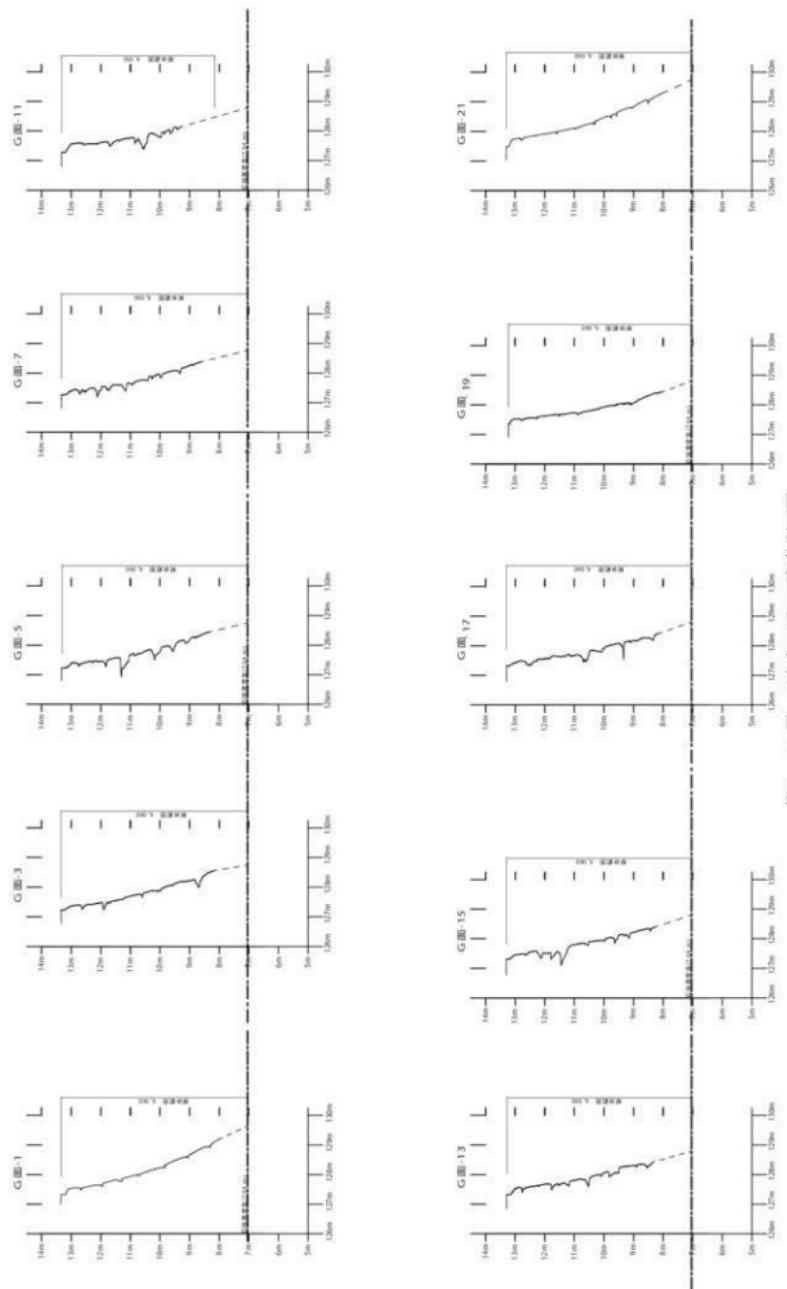
第4—12圖 天台石柱G面解體斷面圖

G面についても、傷みは目立っていないが、C・E面を解体することで影響を受ける範囲を解体するため、中心部分の約8mの範囲のみ根石から高さ2m程度解体しない範囲を設定できたが、それ以外は全解体となった。
