# 熊本城解体新書

その4

天守閣下石垣復旧に伴う調査成果  
小天守・大天守附櫓石垣編

## 特別史跡 熊本城跡

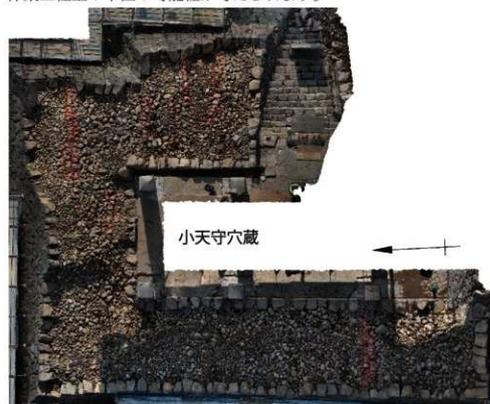
小天守石垣最終解体状況平面図

小天守東・北・西面石垣裏込め内ですべて東西方向に延びる石列を確認しました【下図赤色破線枠部分】。

石列は江戸時代に裏込めに施工する際に造られたものです。この意味ははっきりしていませんが、今回の復旧に伴う積み直し作業で偶然同じような石列ができたため、作業工程上の単位の可能性が考えられます。

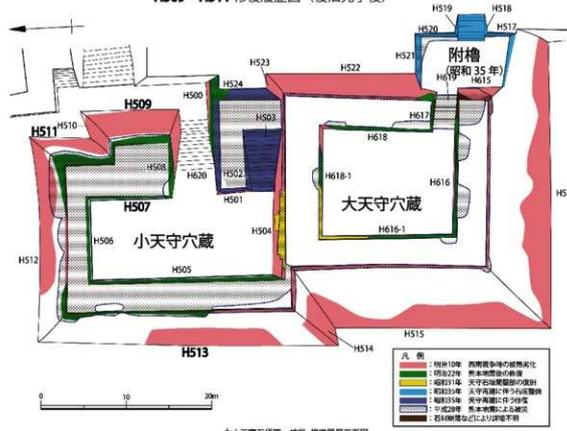
小天守石垣等 概況・修復履歴平面図  
大小天守石垣 被災・修復履歴平面図

本来の出入口であった石段 (H503) を含む小天守穴蔵南東部は昭和 35 年天守再建時に一部モルタルを接着剤として使用し石材を一体化した積み方で修理されていました。

小天守穴蔵石垣のほとんどと小天守外面石垣東・西・北面の上部は明治 22 年熊本地震後に修理されていたことがわかりました。
