加曾利貝塚遺構の保存について

青木 繁夫

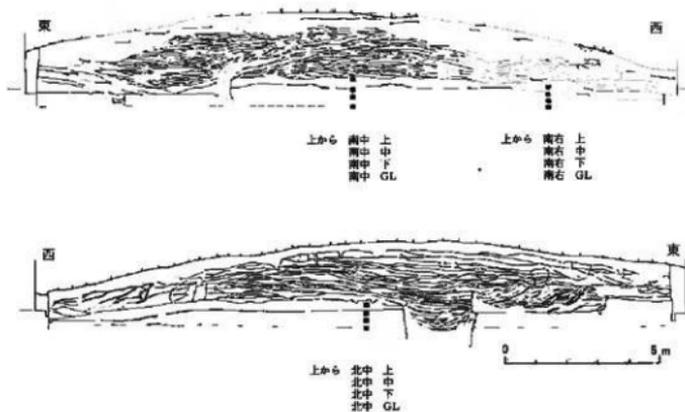
第2図 土壌調査地点

調査地点は、貝層断面視察施設の南北両断面の土壌部分である(第2図)。

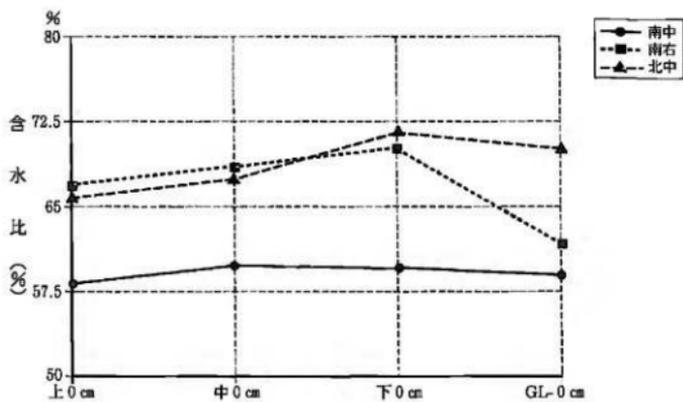
第 3 図 貝層断面 (表面) の含水比

含水比や比重などの測定方法は、土質工学会(1969年)に基づいて行った。表-2・3および第3・4図に測定結果を示した。遺構表面の含水比は概ね60から70%で、三殿台遺跡に比べて湿潤傾向を示している。また貝層上部より下部にいくに従って含水比が高くなっていることがわかる。深さ方向では、5cmのところまで60%前後であるが、15cmの深さのところから70%程度の安定した含水比になる。

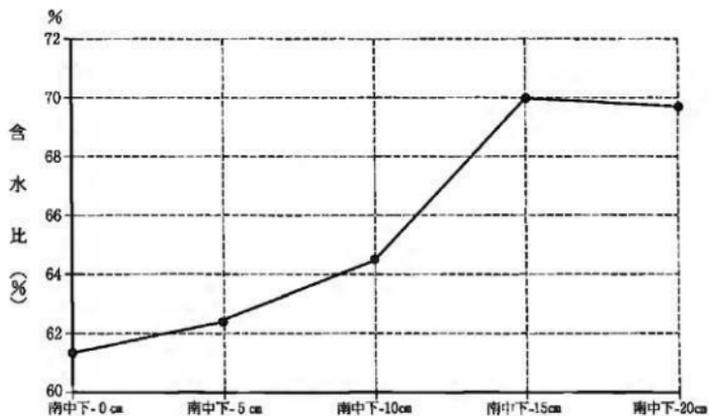
第 4 図 貝層断面ローム層の深さ方向の含水比

含水比、比重や間隙率から見て加曾利貝塚のローム層表面は三殿台遺跡のローム層表層より良い状態にあるということが出来る。これは三殿台遺跡の温室のような覆屋に比べ加曾利貝塚覆屋の効果が現れているものと見てさしかえない。しかし一般的に知られているローム層の自然含水比よりも小さい。収縮限界は60数%の付近であるが表面はその値に近く冬季の乾燥が続く時期には収縮限界以下の含水比になるものと考えられ、常に危険なレベルにあるといえよう。
