金沢城跡石垣保存実態調査報告書Ⅱ

石川県金沢城調査研究所

# 金沢城跡石垣保存実態調査報告書Ⅱ

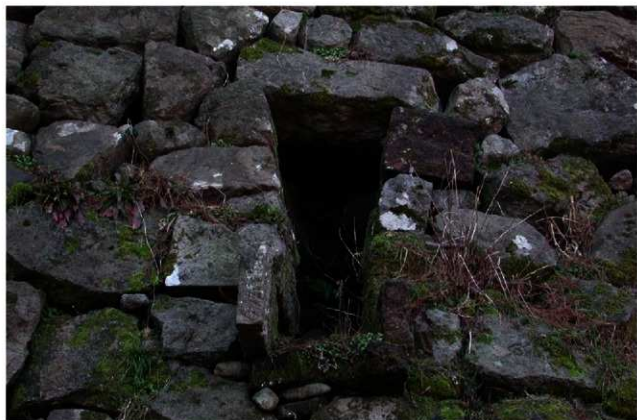
8. 3500N 吐水口 (北から)

石垣から聞こえる流水音の主たる供給先が内堀と推定されるため、漏水箇所の調査を行ったが、明確な漏水地点は確認されていない。また、内堀は平成13年に五十間長屋等の建物復元の際に、江戸期の水堀の姿に戻されたが、その際に施工された法面の盛土についても補修工事を行った。

石垣背後の流水経路や水量によっては、土砂が流されて空洞化の恐れがあり、地盤沈下等が起きる可能性もある。主要な圍路の一つであり、注意して経過観察が必要である。

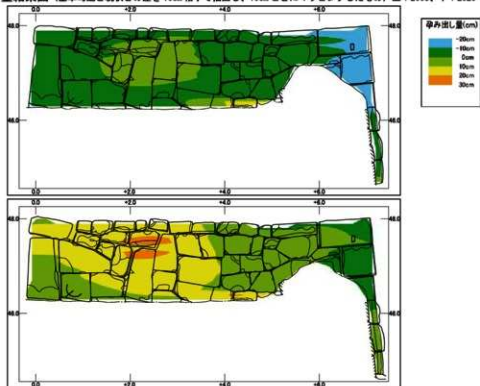
7. 孕み出し量結果図 (基準勾配と現状との差を10cm格子で抽出し、10cmごとにマッピングしたもの) 上: 2008, 下: 2020

東面は、孕み出し量図でも南東隅角部から2m地点の上部において顕著に表現された。傾斜角度は石垣そのものの勾配も反映されることから、切石積の場合は赤味がかかった色調に偏りがちであるが、この場合は90°～95°ということ、勾配ではなく、石垣面が前倒れの傾向にあることを示している。差分図や偏差図では、現地観察や写真比較で得た印象と同様に南東隅角部周辺が大きく動いており、特に天端周辺は9cm以上の変化があった。また、差分図では、北東隅角部の最上段の角石が水平に回転するように動き、石尻側が前にせり出していることも分かった。南面は孕み出し量図では、大きく変形が無いように表現される。しかし、変化量をみた差分比較では南東隅角部から2m程度の範囲の石材を縦置きした部分が大きく変動している色調となっていた。また、差分図Bにおいては、抽出するデータの基準となる単位を±1cmとすると、南東隅角部周辺だけでなく、北西隅角部なども前方向の、2～4mの地点では沈下方向におずかではあるが変位しているという結果となった。【石材】比較的保存状態は良好で、大きな欠損や面などの割れは少ないが、切石に特有の石面端部の細かい欠損は随所にみられる。

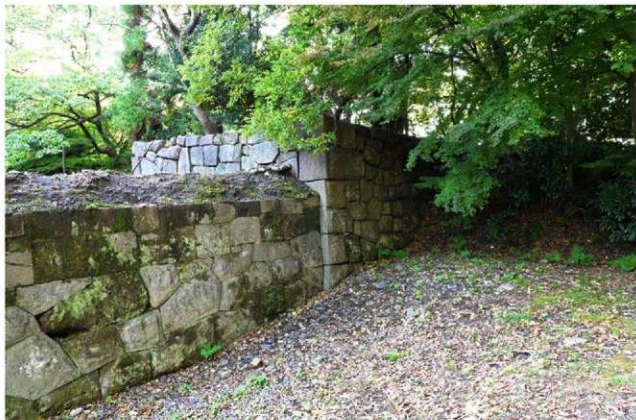
1.3641W (西から)

手前は数寄屋屋敷北堀

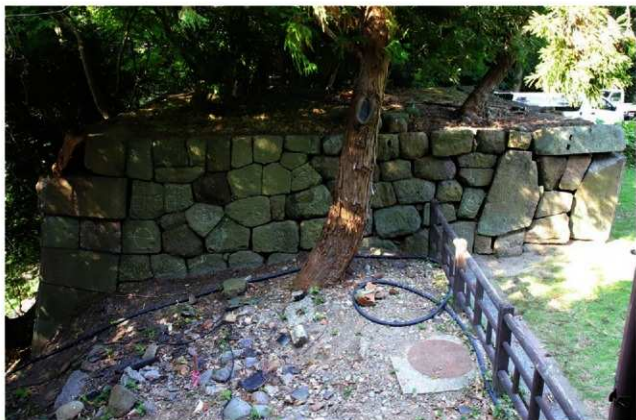
2.2810S (南から)

角石が目立たないにも非常に不安定に見えることから、万が一の転倒に備えての応急措置を行うかどうかと、その方法の検討が必要であろう。

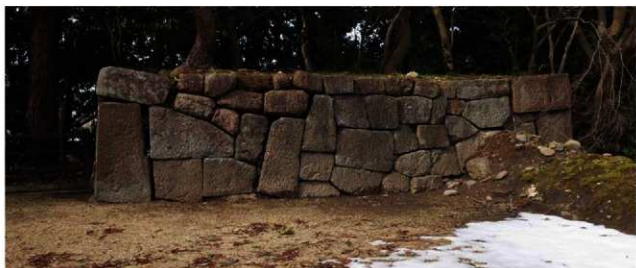
5. 2810E (2021年撮影)

東面から南面の南東隅角部を中心として、石材の一部に煤状の黒変がみられる。また、細かい亀裂が入っていたり、石材表面が薄く剥離していたりしている。

天端角石の稜線部も、玉葱状の剥離が生じている。【動態観測】未実施であったが、令和3年度（2021）より、南東隅角部周辺にクラックゲージを設置して、変位の計測を実施することとした。また、城内の目視巡回の際にも、注意箇所として留意することとした。

南側(左側)へ向かって石口が開く

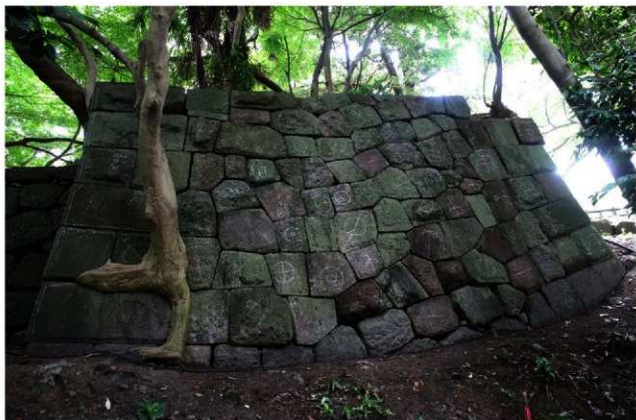
13.2810W (西から)

変形が顕著な東面や南面以外で、斜面側の櫓台西面石垣は、斜面の滑りによって石積みが動いてしまっていると判断できる様子は、現時点において顕著ではないが、この斜面周辺の石垣の変形状況や、偏差図の結果をふまえると、注意が必要となる素因をもつ石垣といえよう。
