第3章 石垣詳細調査

第2節 数寄屋敷西石垣 (No.1、2、3 6500W・N、6501W、2821W)

第3節 玉泉院丸北泉水縁石垣・数寄屋門台石垣 (No.4 6430W・N・S、2830W・N・S)

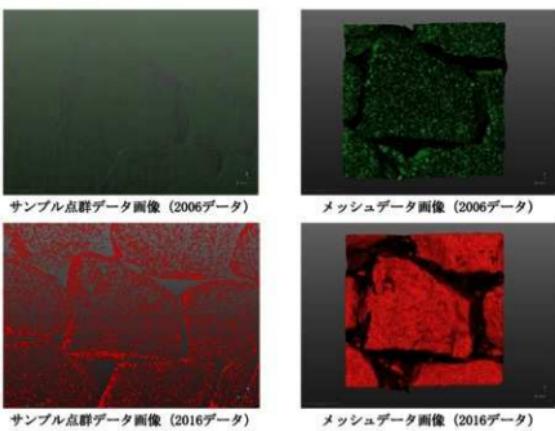
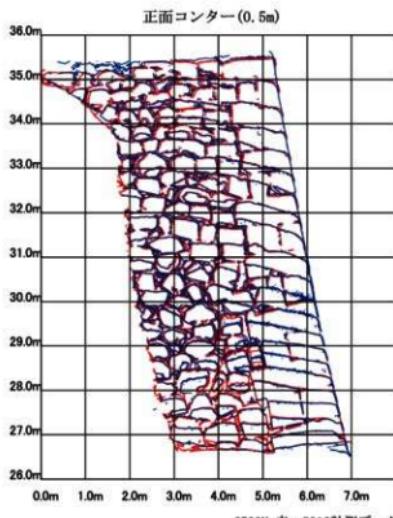
第59図 変形動態の把握

各時期の点群データは、10年前のレーザー計測の精度と最新の精度とでは差が生じていること（第59図①）、2時期の点は厳密にいうと全く同じ位置（座標）を持っているわけではないことなど、問題点もあった。絶対値を比較することは困難であったが、石材単位や変形箇所において変形が進行していることは十分に読み取ることが可能であったことから、石材の特徴点などを重ね合わせながら作業を進めていった。

TINメッシュ化したデータはこれ以外にも変動量の可視化作業を行っており、垂直・水平断面図の比較や石垣面のコンターの比較を行った（第59図③）。

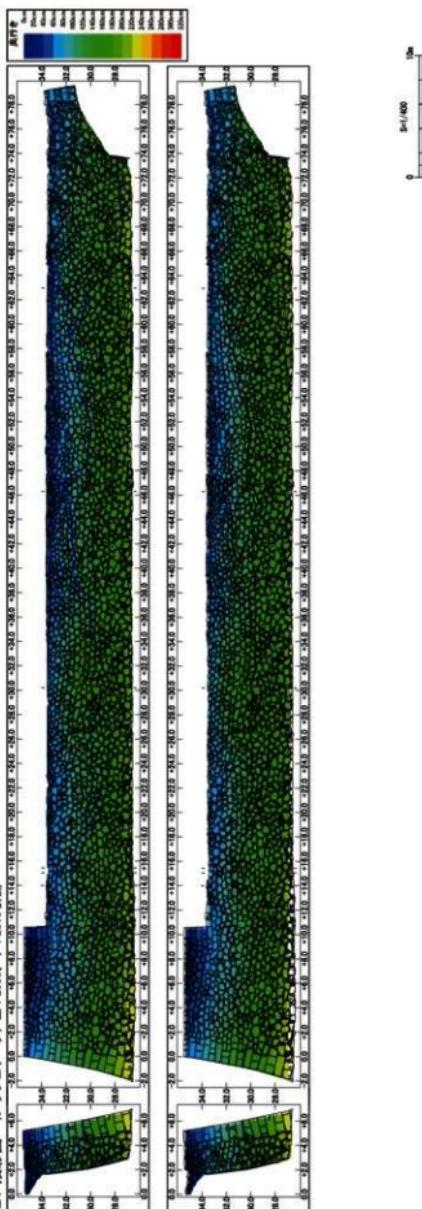
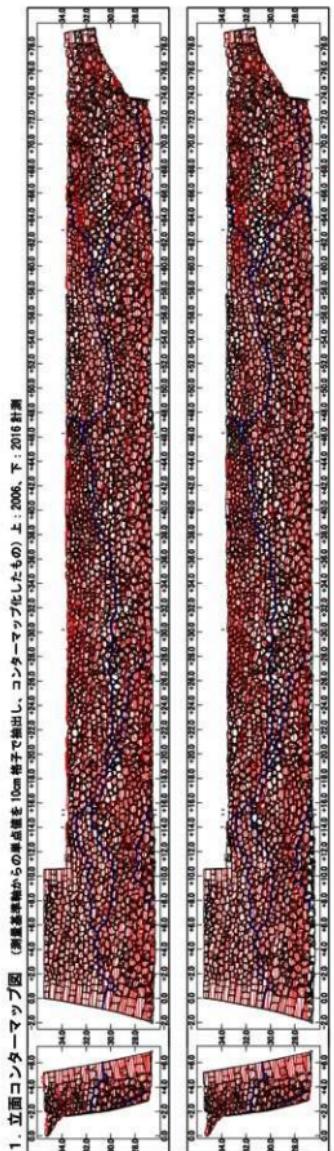
第64図 No.2 敷寄屋敷西堤縁【6500N、6500W】1

この場合、石材の右側辺が赤く、左側辺が青くなっている。これは旧新データを重ねたときに、データが追加されている場合に赤、抜けた場合に青となることから、石材が左から右へや右下に動いたことを示している。

新旧の3次元データの比較を行ったことにより、石垣の変形には、進行性のものと何らかの理由で動いたが、それで一旦変形がストップしたものがあることを、改めて確認した。6501Wの変形が進んでいない部分は、石垣背後は旧空堀で、天端から約7m前後は石垣構築時の埋土と考えられ、軟弱な地盤のため変形した可能性がある。現在は埋土が自重で圧密をうけ締まった状態となつたことと、石垣の圧力が均衡状態にあると、とらえることもできるだろう。一方で、6500W、6501Wともに、変形が進行している箇所は、背後に二ノ丸への急斜面があるという共通点がある。最も孕み出し量や変位量が顕著な箇所も背後の斜面の滑りが変形要因とみられるところから、他の箇所についても観測を継続し、注視していく必要がある。

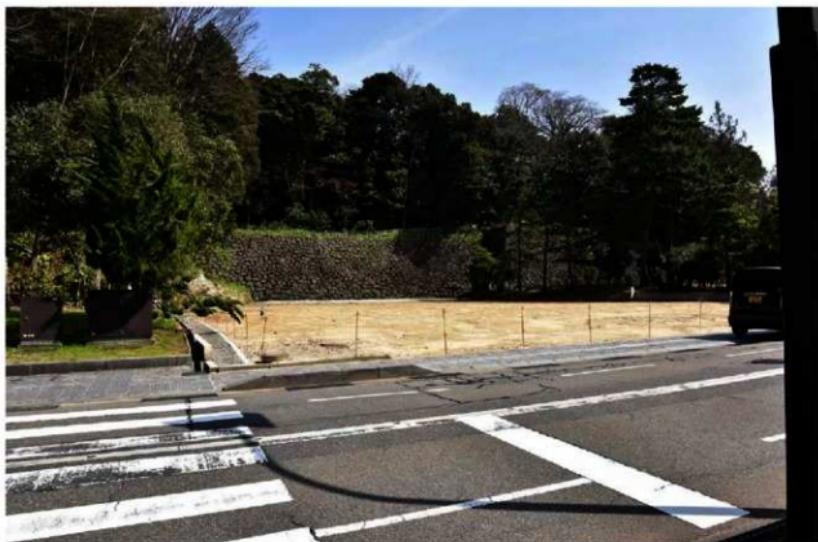
1.650IW (西から)

6501Wは、6500W・Nと同じく元和期と考えている。現況観察から少なくとも3回程の修理を経ているとみられるが、石垣の中央部で緩やかにV字状を呈する修理範囲には目地をコンクリート詰めし、水抜き用とみられる

土管が設置されている。土管については、奥行1m前後で、奥には裏込めの栗石が見える。降雨時に土管から水が流れるようなどはなく、土管内部にも裏込め側からの流水痕やそれに伴う砂礫の堆積などはみられない。

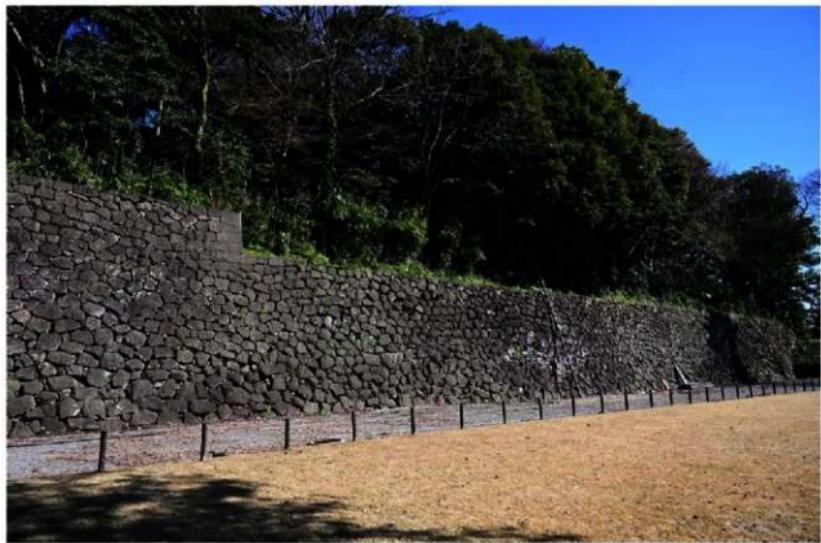
4.6500W (西から)

観測 6500Wでは、定点観測・孔内傾斜計・多点変位計・伸縮計による動態観測が行われている。定点観測は平成10年より行われており、当初は孕み出しが顕著な中央部分のみであったが、その他にも変形の兆候が見られる部分にも観測点を増設するなどして、令和2年度で計66点について、年に2回計測を行っている。最も孕み出しが大きい観測点で、H10~R2までの22年で193mmであったが、H10~H28までは年間5.4mmで推移していたのが、H28秋以降、年20mmと急激に変位量が増加した。この孕み出し周辺の観測点は、変位量の多少はあるものの概ね同様の変化傾向を示した。平成15年から実施している多点式変位計・傾斜計についても同様であった。孔内傾斜計においては石垣の裏込め部分に設置した3地点(F1~F3)のうち、孕み出し箇所の裏込め層に設置したF2について、変位スピードの変化がみられたが、他の裏込め層に設置したF1・F3や、斜面地に設置したF4については、変位はあるものの同調した動きではなかった。斜面の滑りを観測するため、変形箇所背後の斜面に設置した伸縮計も同様であった。

以上のことから、急激な変位速度の変化は背後の斜面の動きが速まったのではなく、石積そのもののバランスが崩れ始めたと考えられる。

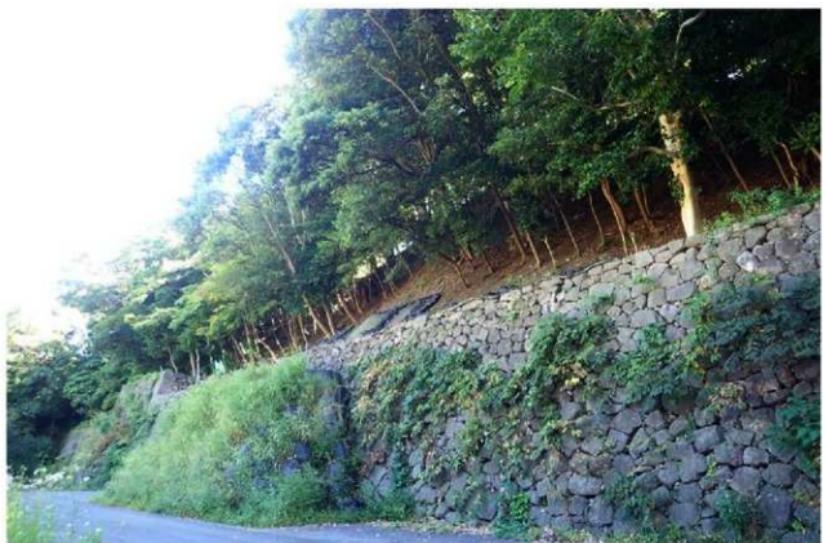
16. 6500W現況

背後の斜面上に2821W

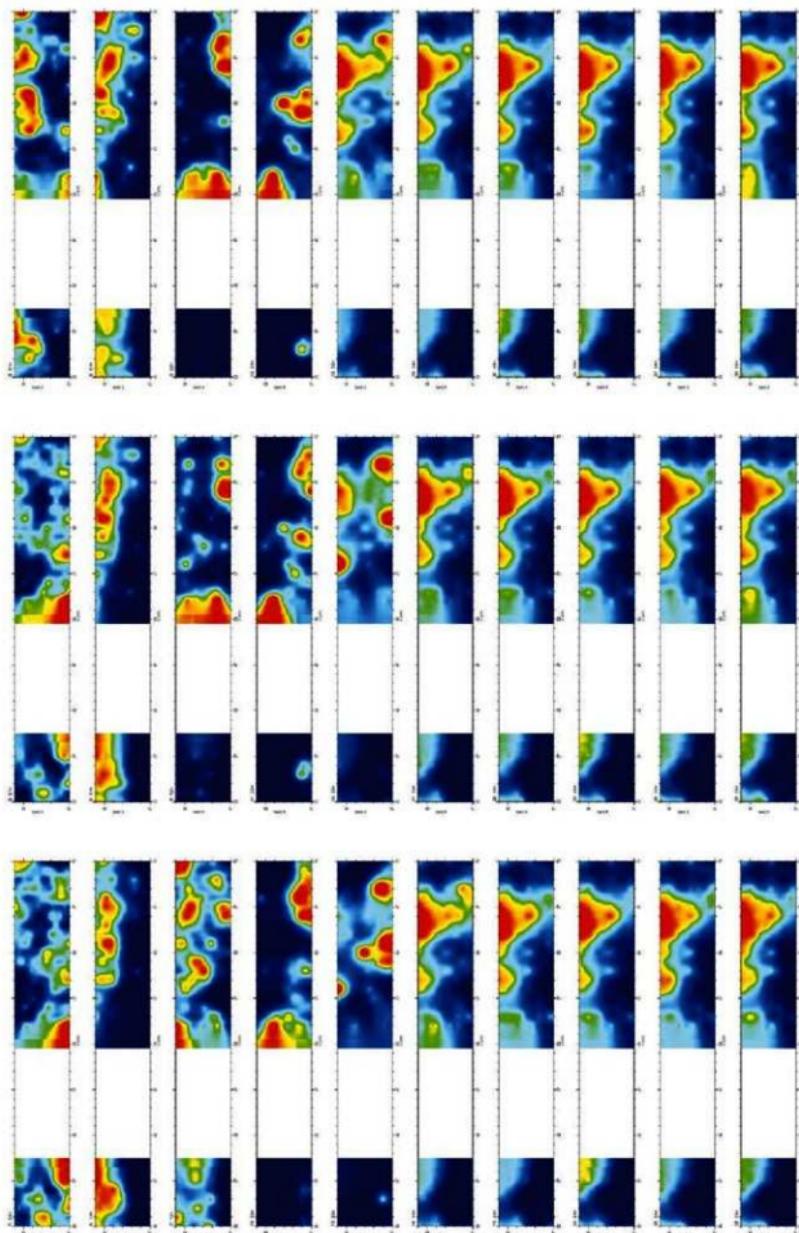
第85圖 金沢城敷地西端縦断面GPR成果 (Time-Slice)

既に継続的なレーザー計測による変異の把握により、本石垣の変異については背後の基盤層の地滑りに起因する可能性が指摘されており、今後比較が必要であるが、この差を本探査においても把握できているとすれば、石垣内部の非破壊調査について本手法が有効であることを示すものと評価できる。

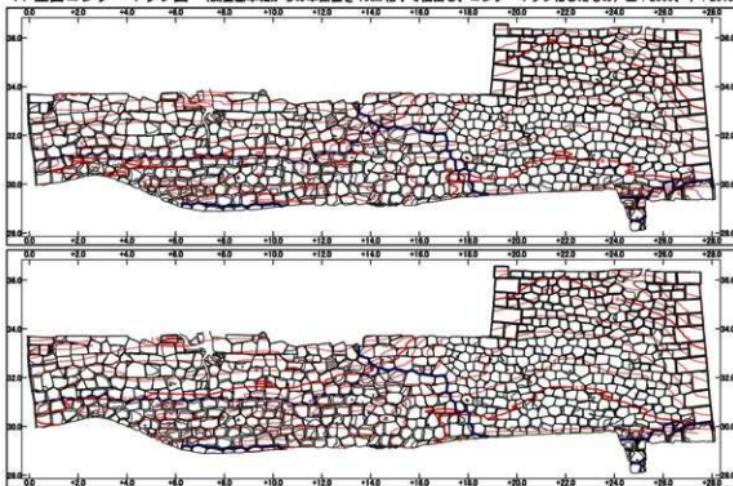
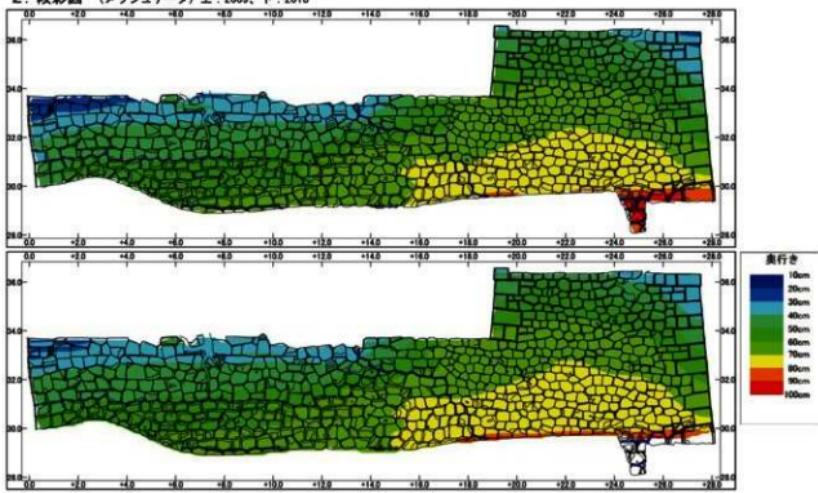
第90図 No.4 玉泉院丸北（泉木縁）【6430W】 1

6430Wは、孕み出し量図で檐台状の北西隅角部を中心に変形がみられていた。差分図Aでは、その隅角部だけではなく、北東隅角部周辺以外の石垣全体が前方への変位を示していた。

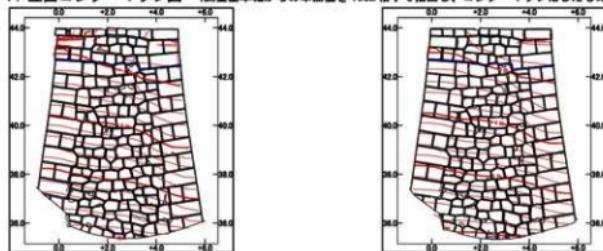
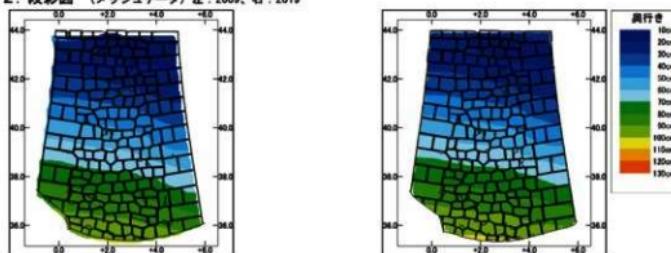
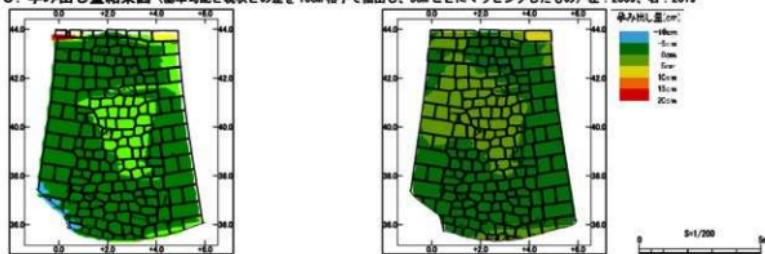
第93図 №.4 数寄屋門台【2830W】 1

2830Wについては、孕み出し量図では目立った変形箇所は確認できることから、面的に前倒れもしくは面で滑っていると考えていた。差分比較では、面的に前にでているのではなく、北東隅角部下部（右側）が前方に変位していることを確認した。

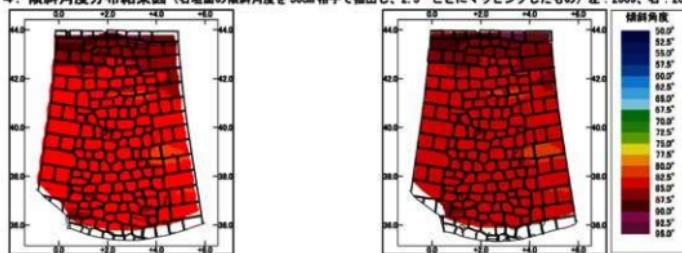
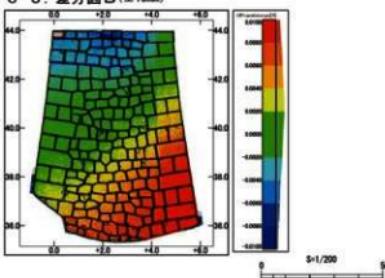
第94図 №.4 数寄屋門台【2830W】2

差分比較では、±10mmの範囲の変位でみてみると、北東隅角部下部が前方に、石垣面の対角線上にあたる北西隅角部上部が後方に動いており、6430Wのような前倒しではなく、根元から面的に転倒していることが判明した。

ID2830は、定点観測及びクラックゲージによる計測では急激な変化はみられなかったが、石垣が面的に倒れるような変形が認められる。北東隅角部の下部が特に前方に向へ動いているが、北西隅角部の下部は6430Sがあたっていることから、前方への滑りが抑えられているものと考えられる。

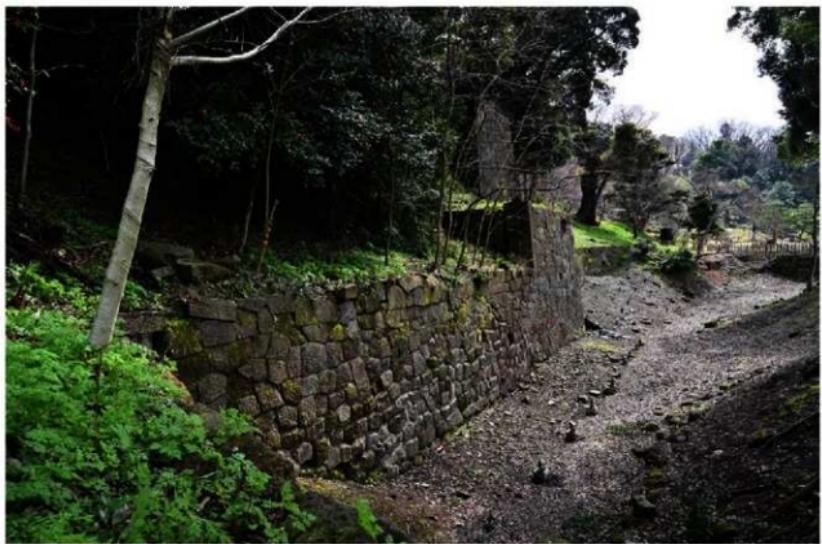
2. 6430W (北西から)

前面に旧堀を改変した泉水

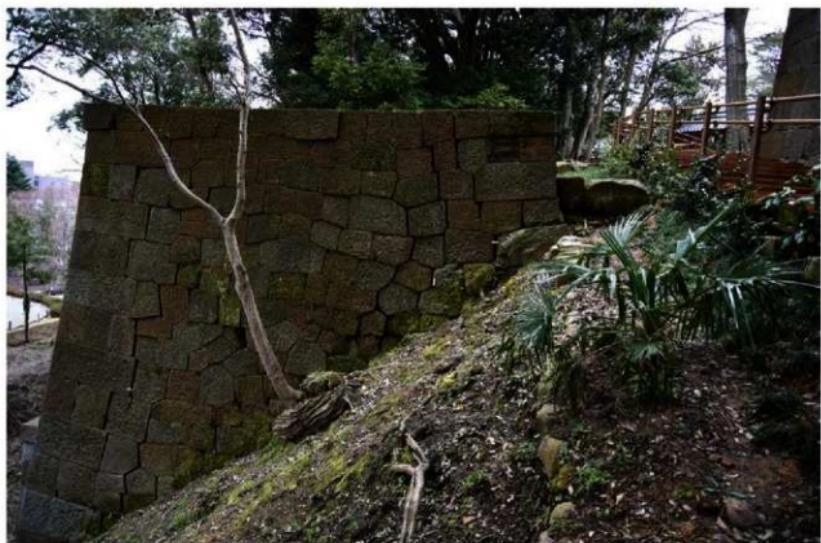
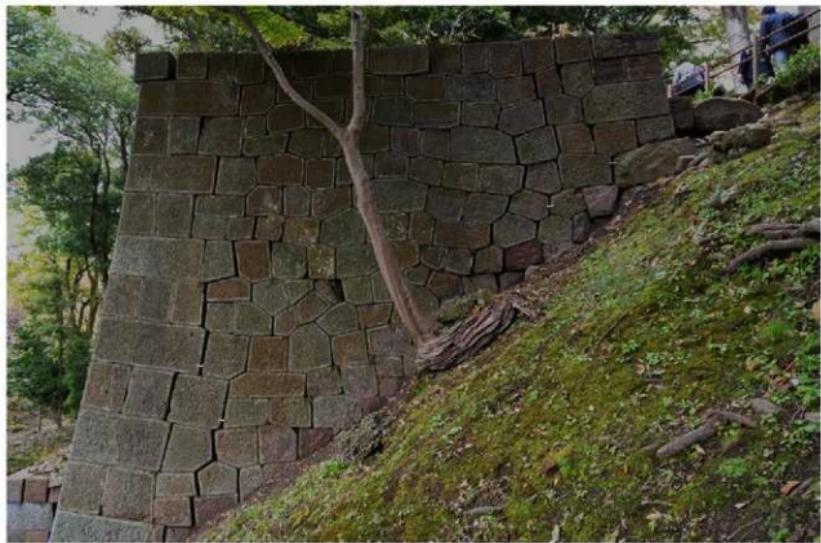
第99図 玉泉院丸北石垣写真5

量が計測されている。こちらは近年ほとんど変化がなく、2830Sでのクラックゲージによる計測でも変化はみられなかった。ただし、2830W前面で、6430と連続する6420Wの観測値が年間3mmと以前に比べ増加している。

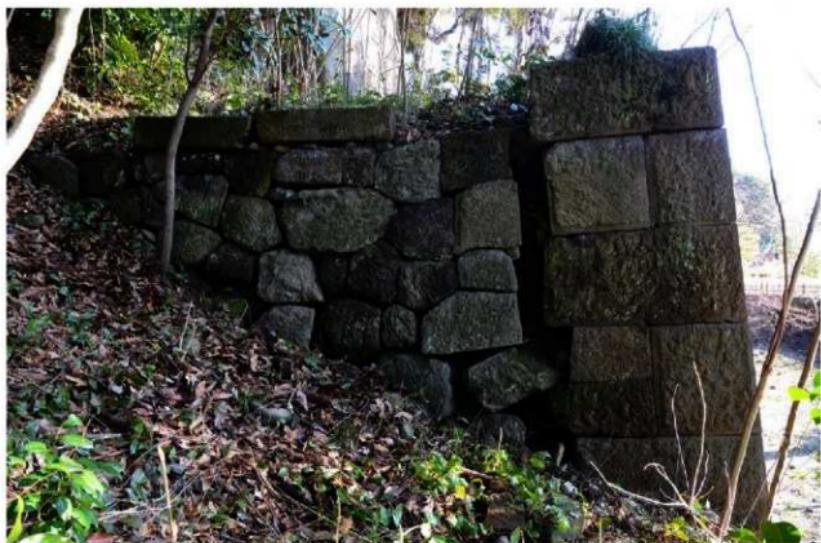
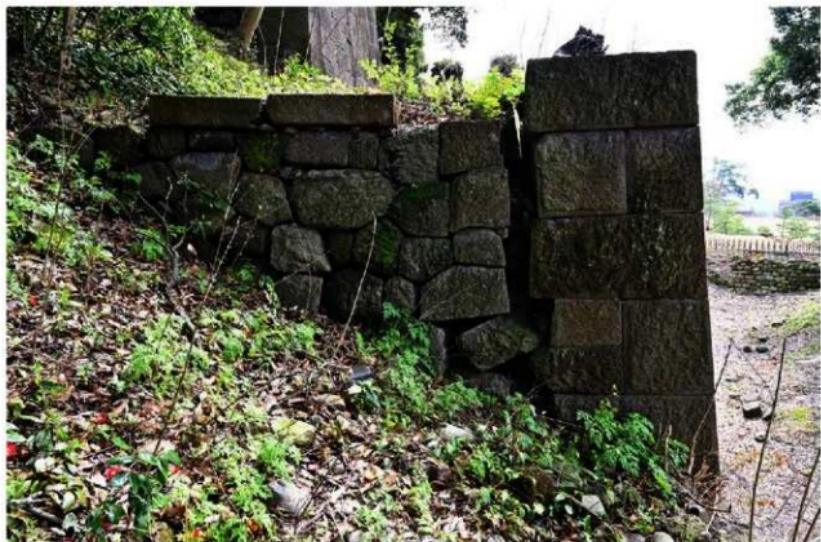
第 100 図 玉泉院丸北石垣写真 6

6430W側面にあたる6430Nでは、石材にピンを固定し、2点間の距離をノギスにより計測している。通常はクラックゲージを2石の築石に跨がせるように設置して使用するが、6430Nについては、石口の開きが大きく、クラックゲージでは尺不足となるためである。2830Sではクラックゲージを使用した。

6430Wの定点観測では、H23からR2年の間で最大16mmの前方への変位がみられた。観測開始からR元年までは年間1mm前後で累積していくような変化であったが、R2年度は年間で5mm前後となる急激な動きがあった。H31年追加の7地点についても同様に5mm前後の動きがみられた。一方、6430Nのノギス計測では、R2年もそれまで同様に約2mmの変化であった。ノギス計測はH17年から開始しているが、H27年を境に、年間1mm程度だった変形のベースが、2mm程度になっており、定点観測と異なる動きをみせている。

ID430は定点観測でR2年に急激な変位量の増加があったが、クラックゲージによる計測は必ずしも同調した動きではなかった。しかし差分比較などの結果からは、前方への変位が認められる。基準点や計測機器が原因の誤差の可能性も否定できないが、斜面の滑りが変形の誘因であれが、側面部分の石垣も滑り始めている可能性も想定して、経過観察が必要であろう。
