## 第3章 石垣詳細調査

## 第2節 数寄屋敷西石垣 (No.1、2、3 6500W・N、6501W、2021W)

### 第3節 玉泉院丸北泉水縁石垣・数寄屋門台石垣 (No.4 6430W・N・S、2830W・N・S)

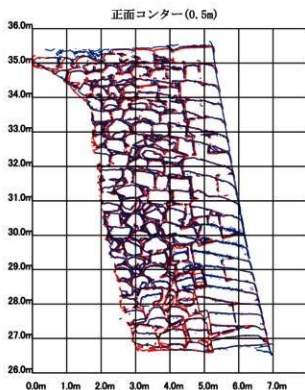
6500N 赤: 2016計測データ  
青: 2006計測データ

②偏差解析イメージ

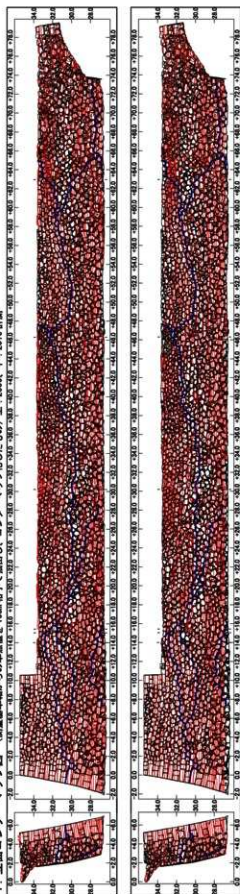
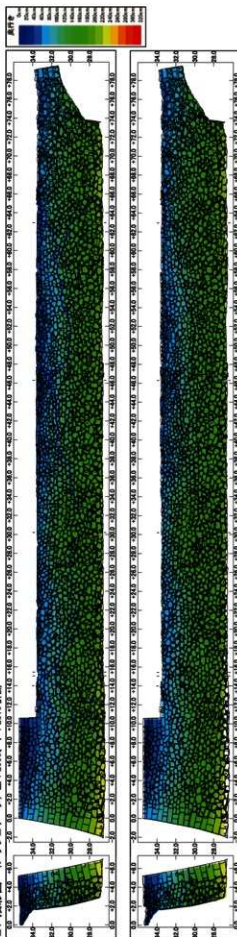
第64図 No.2 欽奇屋敷西堀縁【6500N、6500W】 1

6500Wの定点観測での変位量をみると、10年間に最大で約10cmになる。3次元計測の精度から考えると10年後に再度計測したデータとの差が面的に表現可能ではないかと考え、2時期のデータの差分比較による経年変化量の可視化作業を行った。6500Wでは平成18年(2006)と平成28年(2016)に計測したデータの比較を行った(第67図)。孕みだし量と比較した際に最も大きかった中央部付近については(高さ標高32m、隅角部からの距離30m付近)、前方への変化量が10年間で9～10cmであった。その他の箇所では、石垣の上半部が全体的に黄色～橙色

となっており前方への変位があったことを示している。同じ期間の定点観測の結果と比較すると、中央部に関してはH18からH28年は約80mm、変位が計測されている。計測の観差や、面的な動きと石垣単体の動きという違いも考えれば、概ね一致しているとみてよいだろう。石垣の上半部に関しては、部分的に変位の累積がみられるが、差分比較図のような体系的な変位はない点がどのような理由なのか課題である。

1. 立面コンターマップ図 (源流集水域からの集水域の断面を10cm格子で抽出し、コンターマップ化したもの) 上: 2006、下: 2016計測

2. 陰影図 (メッシュデータ) 上: 2006、下: 2016計測

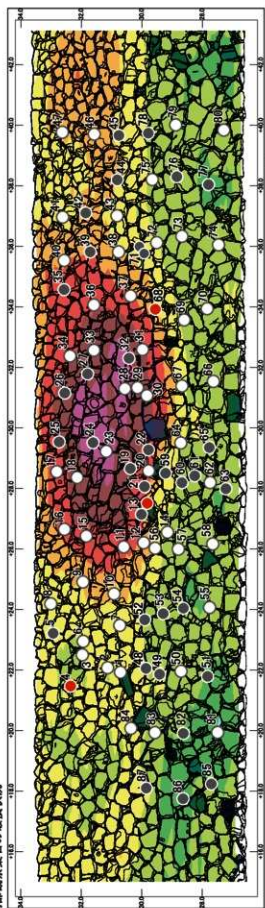
第70回 №.2 数寄屋敷西堀縁【6500N、6500W】7

次に介石の破損状況だが、85箇所のうち19箇所を確認した。割れて欠けたものが多いが、介石として築石に挟まれた状態、築石の圧力により割れたまま築石の間に残ったものもある。介石の破損は変形箇所には集中せず、点々と分布する。そのことから、変形の誘因として関連付けるよりも、石積みで無理な力がかかったことによる破損であろうと考えており、一時的とはいえ、介石が割れることで無理な力を逃がして、一旦石積みがこの状態で安定化したともいえよう。

内部観察窯石の破損状況

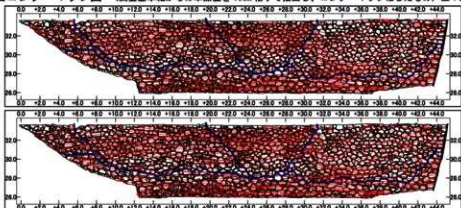
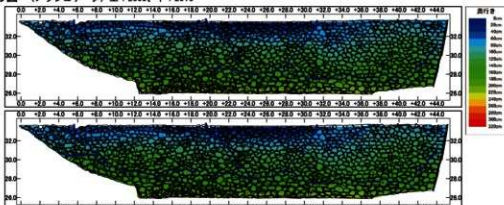
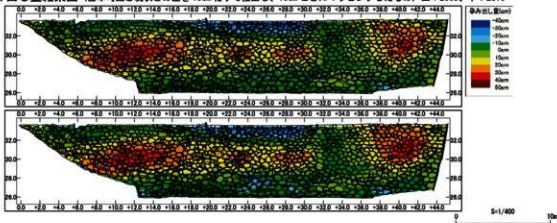
第71図 No.1 数寄屋屋敷西堀線【6501W】1

新旧の3次元データの比較を行ったことにより、石垣の変形は、進行性のものと何らかの理由で動いたが、それによって変形がストップしたものがあつたことを改めて確認した。6501Wの変形が進んでいない部分は、石垣背後は旧空堀で、天端から約7m前後は石垣構築時の埋土と考えられ、軟弱な地盤のため変形した可能性がある。現在は理土が自重で圧密をうけ締まった状態となったこと、石垣の圧力が均衡状態にあると、とらえることもできるだろう。一方で、6500W、6501Wともに、変形が進行している箇所は、背後に二ノ丸への急斜面があるという共通点がある。最も孕み出し量や変位量が顕著な箇所も背後の斜面の滑りが変形要因とみられることから、他の箇所についても観測を継続し、注視していく必要がある。

1. 立面コンターマップ図 (測量基準軸からの単点値を10cm格子で抽出し、コンターマップ化したもの) 上: 2005、下: 2016

2. 段影図 (メッシュデータ) 上: 2005、下: 2016

3. 孕み出し量結果図 (基準勾配と現状との差を10cm格子で抽出し、10cmごとにマッピングしたもの) 上: 2005、下: 2016

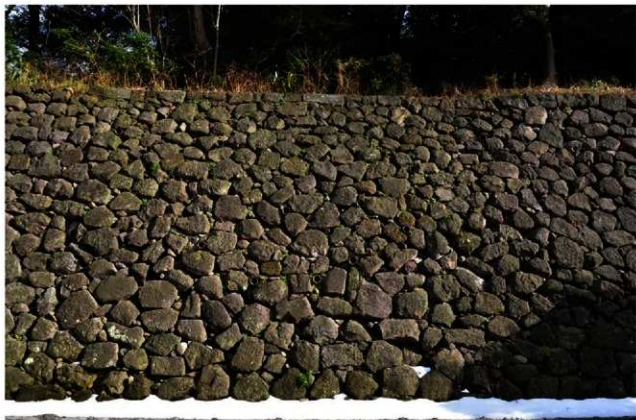
3. 6501W (中央部)

6501Wは、6500W・Nと同じく元和期と考えている。現況観察から少なくとも3回程の修理を経ているとみられるが、石垣の中央部で緩やかなV字状を呈する修理範囲には目地をコンクリート詰めし、水抜き用とみられる

土管が設置されている。土管については、奥行1m前後で、奥には裏込めの栗石が見える。降雨時に土管から水が流れるようなことはなく、土管内部にも裏込め側からの流水痕やそれに伴う砂礫の堆積などはみられない。

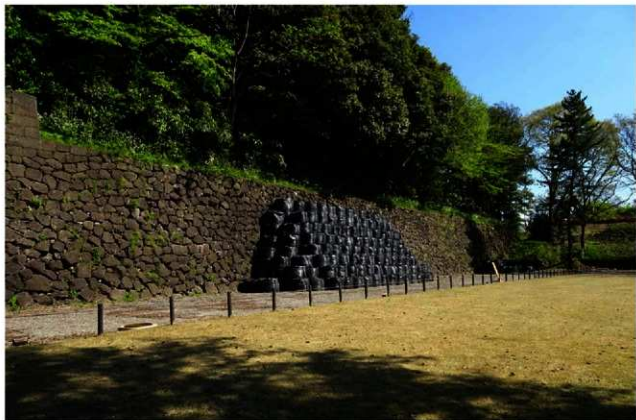
9. 6500W 大型土義設置 (2020年4月)

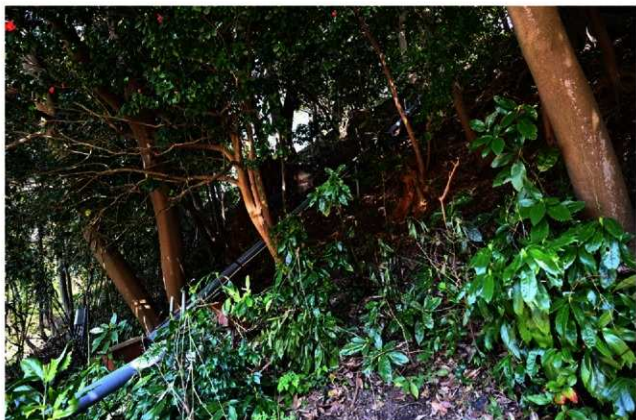
**観測** 6500Wでは、定点観測・孔内傾斜計・多点変位計・伸縮計による動態観測が行われている。定点観測は平成10年より行われており、当初は孕み出しが顕著な中央部分のみであったが、その他にも変形の兆候が見られる部分にも観測点を増設するなどして、令和2年度で計66点について、年に2回計測を行っている。最も孕み出しが大きい観測点で、H10～R2までの22年で193mmであったが、H10～H28までは年間5.4mmで推移していたが、H28秋以降、年20mmと急激に変位量が増加した。この孕み出し周辺の観測点は、変位量の多少はあるものの概ね同様の变化傾向を示した。平成15年から実施している多点変位計や傾斜計については、その他にも変形の兆候が見られる部分にも同様の傾向を示した。孔内傾斜計においては石垣の裏込め部分に設置した3地点(F1～F3)のうち、孕み出し箇所の変位層に設置したF2については、変位スピードの変化がみられたが、その他の裏込め層に設置したF1・F3や、斜面地に設置したF4については、変位はあるものの同調した動きではなかった。斜面の滑りを観測するため、変形箇所背後の斜面に設置した伸縮計も同様であった。

10. 伸縮計 (6500W背後の斜面のすべりを計測)

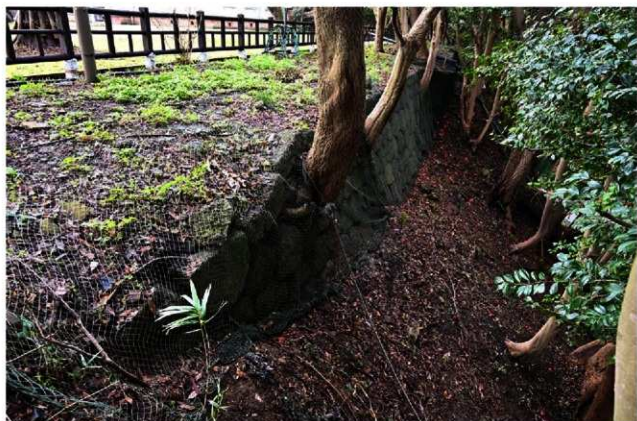
14. 2821W (北西から)

前倒れ

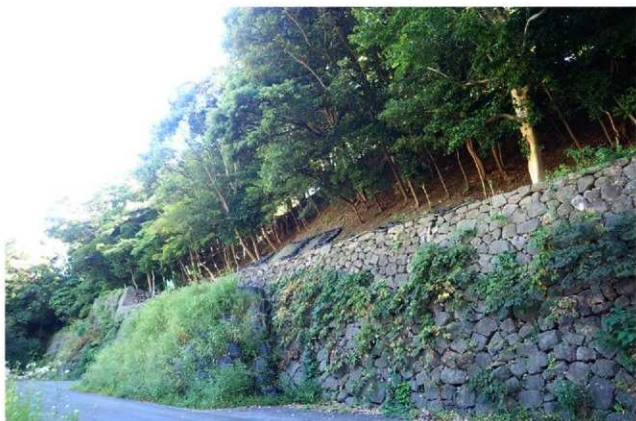
16. 6500W現況

背後の斜面上に2821W

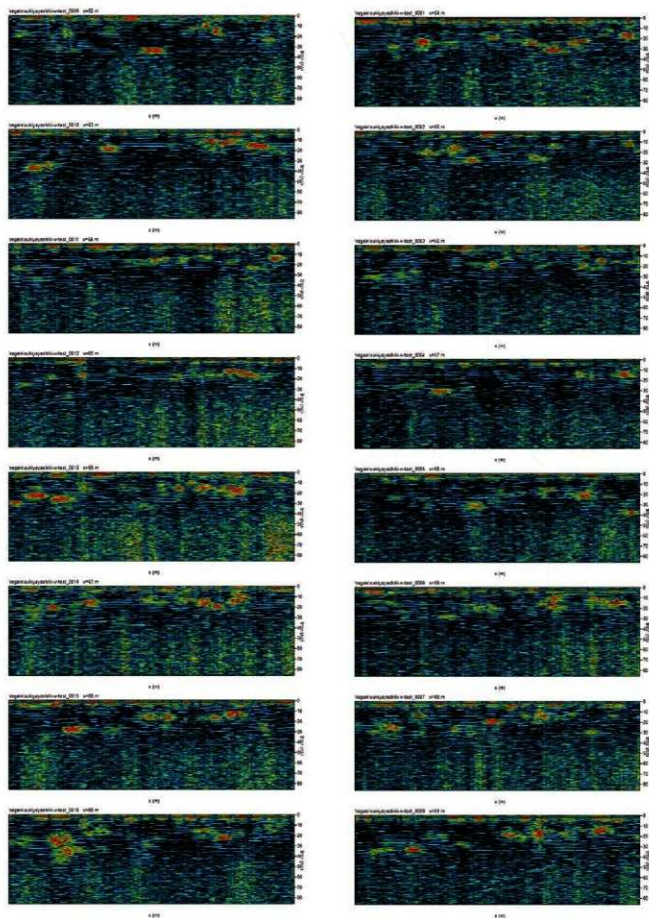
第 86 図 金沢城数寄屋敷西堀縁石垣 GPR 探査成果 (Profile-1)

既に継続的なレーザー計測による変異の把握により、本石垣の変異については背後の基盤層の地滑りに起因する可能性が指摘されており、今後比較が必要であるが、この差を本探査においても把握できているとすれば、石垣内部の非破壊調査について本手法が有効であることを示すものと評価できる。

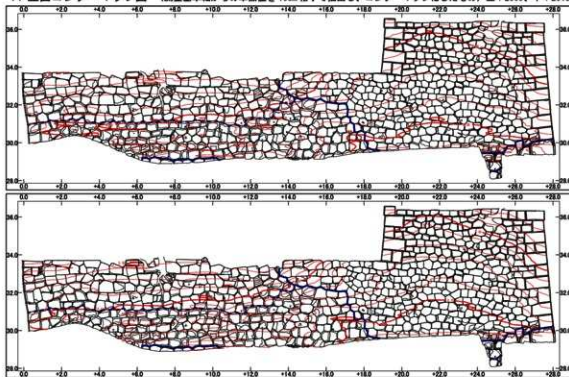
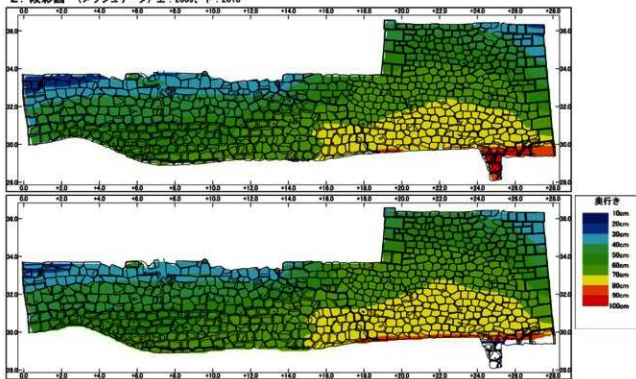
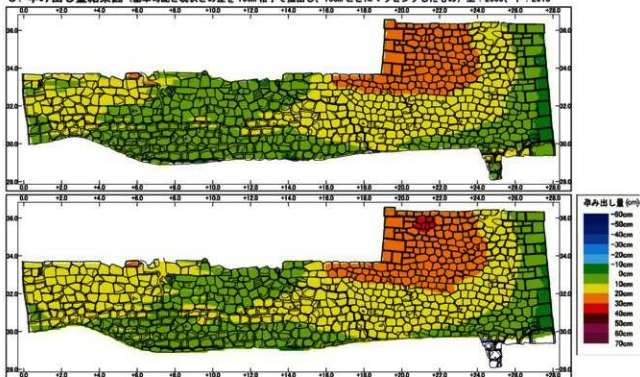
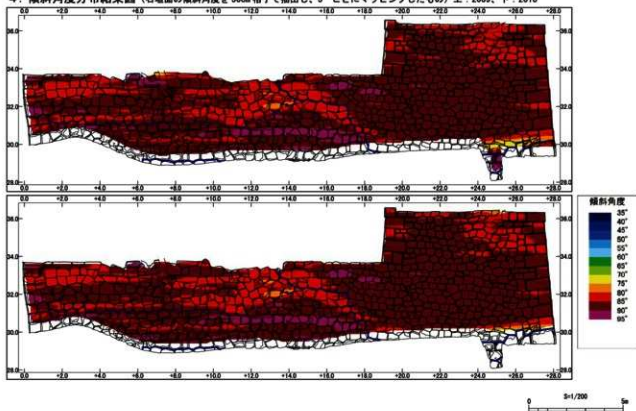
第91図 No.4 玉泉院丸北（泉水線）【6430W】2

ID6430は定点観測でR2年に急激な変位量の増加があったが、クラックゲージによる計測は必ずしも同調した動きではなかった。しかし差分比較などの結果からは、前方への変位が認められる。基準点や計測機器が原因の誤差の可能性も否定できないが、斜面の滑りが変形の誘因であり、側面部分の石垣も滑り始めている可能性も想定して、経過観察が必要であろう。

1. 立面コンターマップ図 (測量基準軸からの単点値を10cm格子で抽出し、コンターマップ化したもの) 上: 2009, 下: 2018

2. 段彩図 (メッシュデータ) 上: 2009, 下: 2018

3. 孕み出し量結果図（基準勾配と現状との差を10cm格子で抽出し、10cmごとにマッピングしたもの）上：2009、下：2018

4. 傾斜角度分布結果図（石垣面の傾斜角度を50cm格子で抽出し、5°ごとにマッピングしたもの）上：2009、下：2018

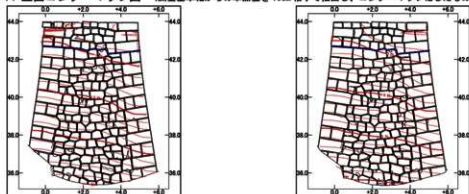
第93図 No.4 数寄屋門台【2830W】1

ID2830は、定点観測及びクラックゲージによる計測では急激な変化はみられなかったが、石垣が面的に倒れるような変形が認められる。北東隅角部の下部が特に前方へ動いているが、北西隅角部の下部は6430Sがあたっていることから、前方への滑りが抑えられているものと考えられる。

1. 立面コンターマップ図 (測量基準軸からの単点値を10cm格子で抽出し、コンターマップ化したもの) 左: 2009、右: 2019
