八藤丘陵の阿蘇4火碎流堆積物及び埋没林

平成21・22年度天然記念物緊急調査報告書

上峰町教育委員会

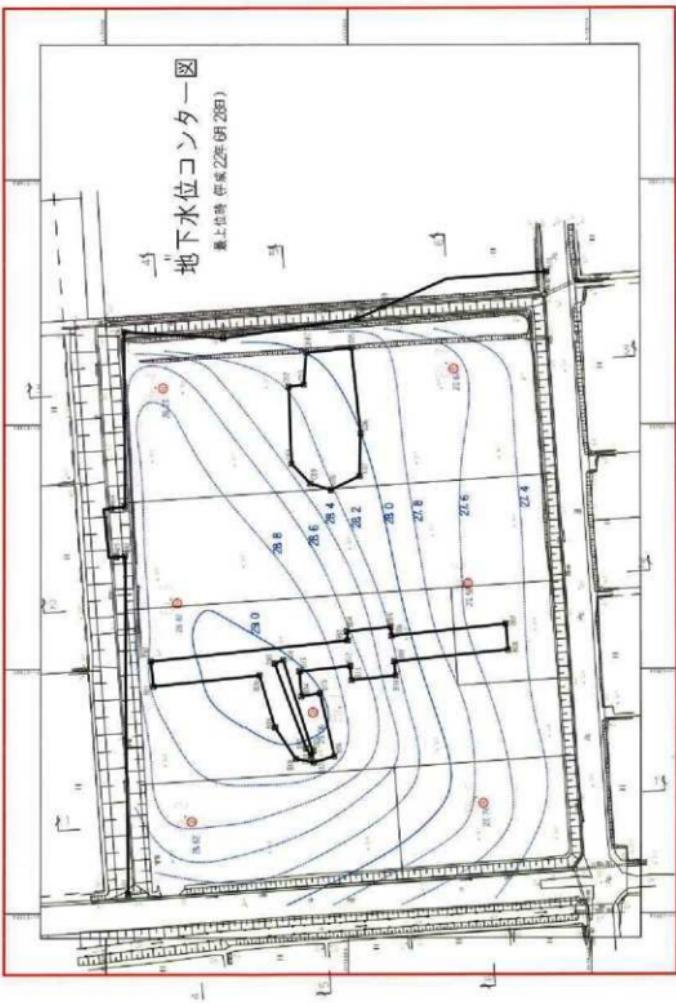
Fig.10 平成22年6月28日に観測された最高水位の地下水コンター図 (1/1,000)

その結果、最低水位は平成22年11月30日に観測され、その時の地下水センター（Fig.9）では、No3からNo1 観測井戸にかけて標高27mの細長い高まりが見られる。これをを中心に梢円状に周辺部ほど次第に水位が低く、敷地南端部は北側に対して1.0m程度低くなっている。このデータはこの期間に、埋没樹木の上面より水位が低下していることを示している。一方、最高水位は平成22年6月28日観測され、この時の地下水位センター（Fig.10）では、No1からNo3 観測井戸にかけて標高29mの梢円状の高まりが見られる。全体の分布はこの高まりを中心に周辺部ほど次第に水位が低く、敷地南端部は北側に対して1.6m程度低くなっている。

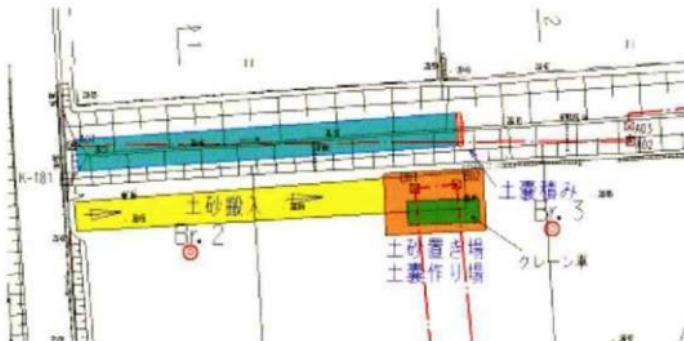
Fig.16 貯水試験平面図 (1/500)

水路の水位を確保して地下水位の上昇を明確に観測するため、保存地域の水位が水路より低下した平成23年1月に、再度貯水試験を実施した。河川より毎分120ℓを注水した結果、親制井戸No.2地点で僅か2cmであるが水位上昇が確認(Fig.16)された。このことから北側の水路に貯水することで埋没樹木の周りの水位の確保と潤滑状態を維持することが可能であると判断された。

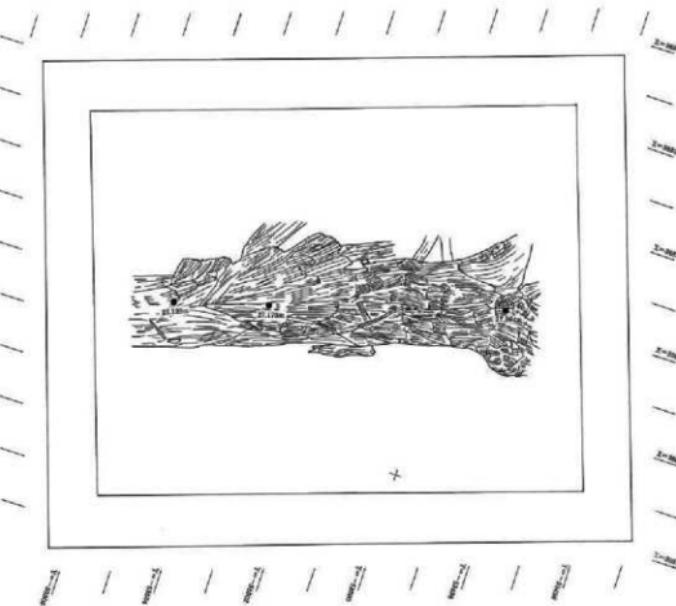
Fig.21 埋没樹木保存状態確認調査 No.1巨木露呈範囲平面図 (1/100)

12月11日、保存対策委員による現地での調査を行った。まず、平成11年7月に実施した保存状態確認調査以降地下に埋まっていたNo.1巨木について、木質の変化（劣化）などの有無について目視、触診等で観察を行った。その結果、危惧されていたような菌糸類による木質の侵食、脆弱化など目に見える木質の劣化は確認されなかった。

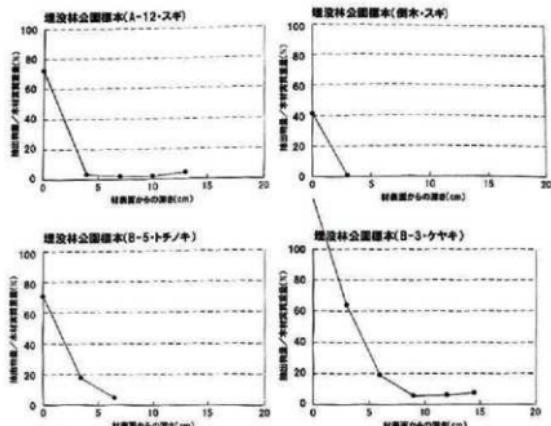
Fig.30 埋没樹標本のPEG 含浸状況

2 年間 PEG に没していた自然館標本で、表面のみ 70~80%含浸しているが内部 5cm 前後で 0~20%の含浸であった。散ヶ月散布した小豆原埋没林についても同様で、含浸効果が認められないことから散布は中止することとなった (Fig.30)。

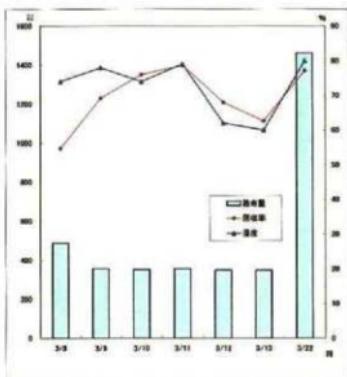
Fig.31 PEG 液の散布量と回収率

検討委員会では、PEG 液の散布で循環して戻る回収量が少なすぎることが話題になった (Fig.31)。原因として、PEG 液の漏えい、再結晶化、空中に飛散の可能性が考えられた。抜本的な対策としては保存液と地下水との縁を切ることが必要であり、展示棟床面の床張りのために根株の切断もやむなしとの検討が進んでいる。

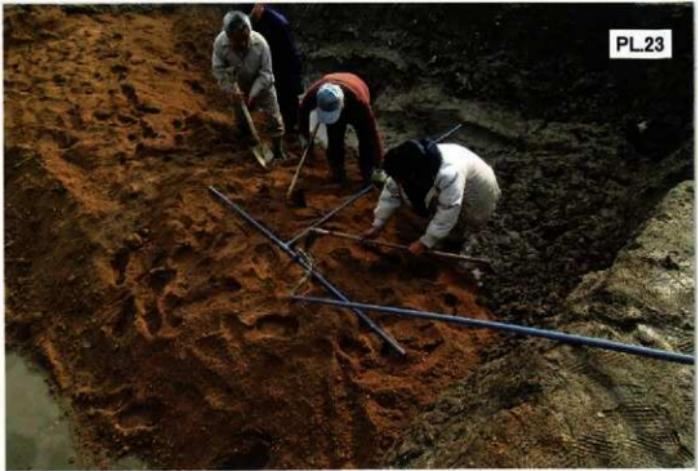
- ・平成 5 年当時の光谷先生の調査所見では、No.1 巨木は一見して保存状態が良好に見えるが、内部は年輪測定資料のコア採取ができないほど脆弱でかなり劣化（スピノジ化）しているとの判断であった。

1. No.1 巨木（北から）
2. 保存対策委員会調査状況
3. 同 上

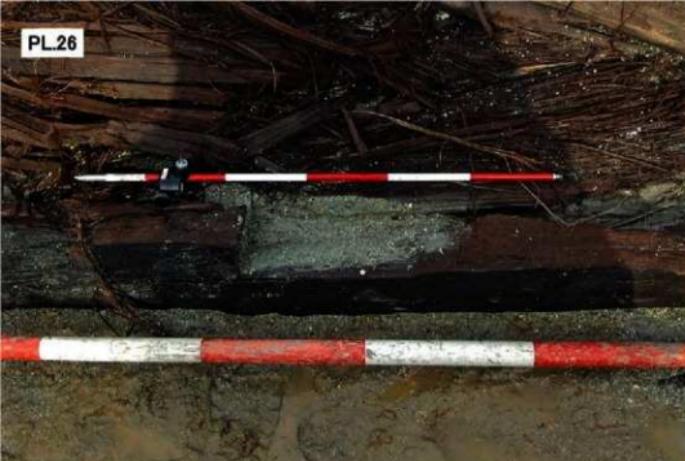
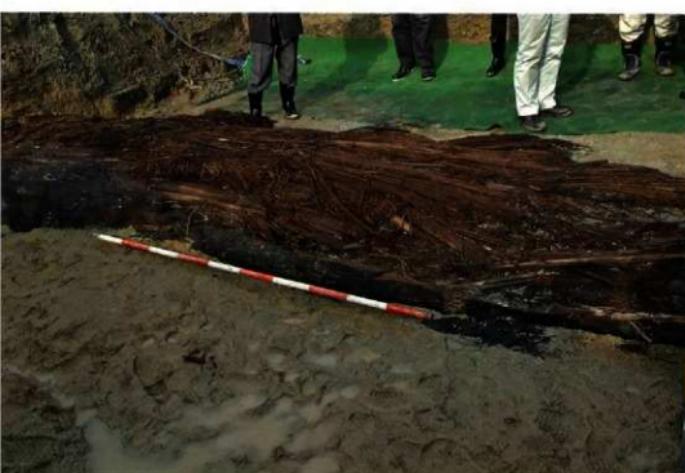
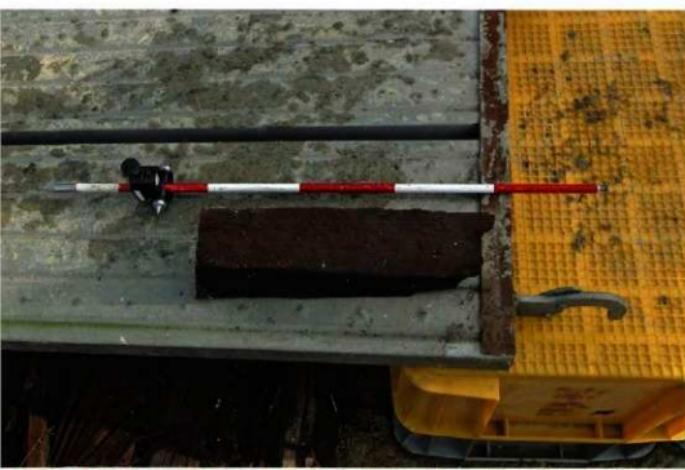
2. 試料No.1 採取箇所

細胞壁の保存状態は良好、分野壁孔など壊れやすい組織の破損は認められなかった。
