史跡脇本城跡保存整備工事報告書IV

令和3(2021)年3月

秋田県男鹿市

- 1 本書は平成30年5月18日に起こった豪雨災害の復旧に対する国指定史跡脇本城跡災害復旧工事の報告書で、令和2年度に行った工事に関する記録をまとめて刊行したものである。
- 2 本工事は令和元・2年度国宝重要文化財等保存・活用事業費補助事業により実施したものである。
(令和元年度：地形測量・実施設計、令和2年度：復旧工事)
- 3 本工事は文化庁文化資源活用課、秋田県教育庁生涯学習課文化財保護室、史跡脇本城跡調査整備委員会の指導のもと、男鹿市が実施したものである。
- 4 本工事の工法ならびに施工等については、令和元年度の史跡脇本城跡調査整備委員会の中で、検討を行ったものである。
- 5 本書の執筆は男鹿市観光文化スポーツ部文化スポーツ課副主幹伊藤直子が行った。
- 6 本工事における図面・写真等は一括して男鹿市が保管している。
- 7 本工事において、史跡脇本城跡災害復旧工事についての実施設計・工事監理業務を株式会社創宇舎に委託した。

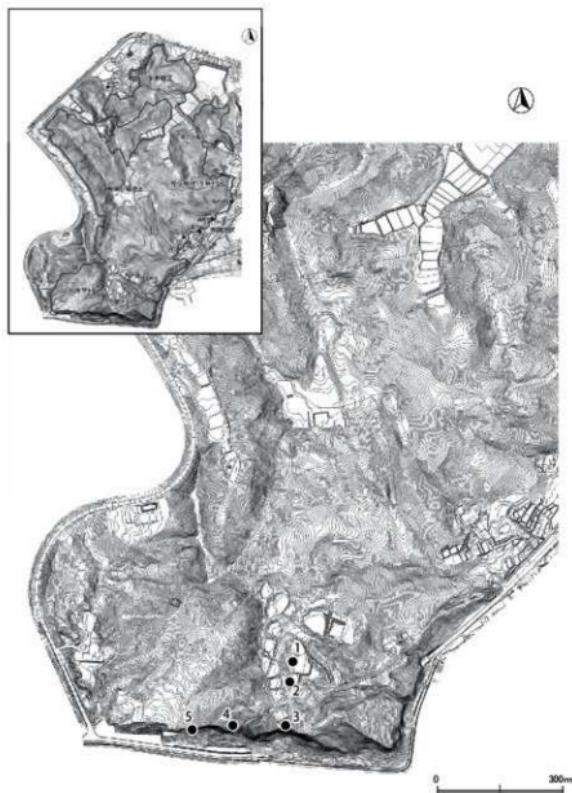
第2図 史跡指定範囲と崩落個所

平成30（2018）年5月18日に発生した豪雨（日降水量地域歴代2位）により、男鹿市内各地区で家の床上浸水や道路の決壊が生じた。脇本城跡でも5カ所について斜面の崩落を確認した。その内の1つは、国道101号線生鼻崎トンネル船川側出口付近で発生し、崩落した土砂や樹木が生鼻崎トンネル出口付近をふさいだため、通行が困難となり一時通行止めとなつた（第2～4図）。

上記崩落地点の内、見学者の安全確保に影響の大きい、内館地区崩落地点の中の2か所について令和元・2年度に国庫補助事業として採択を受け、災害復旧工事を行った。

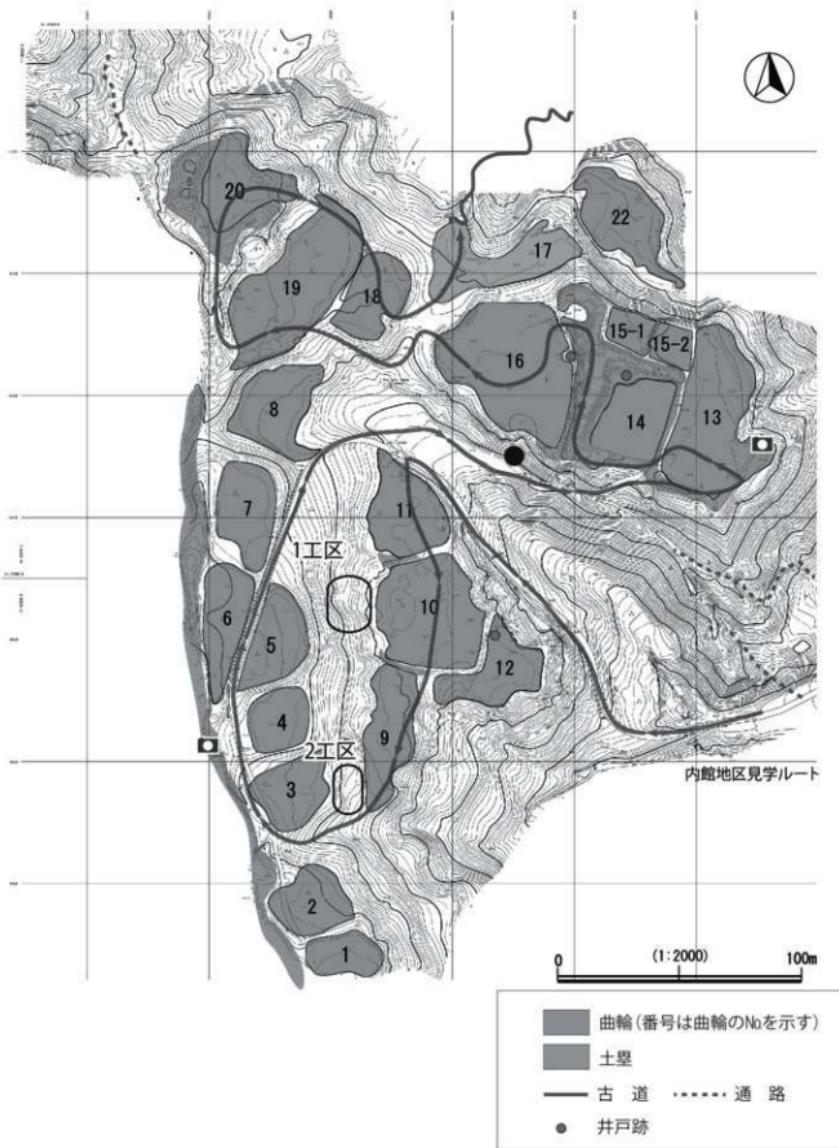
第5図 工事施工個所

1・2地区は史跡脇本城跡の主要地区である内館地区的中央部に位置し、1工区が曲輪10西側斜面、2工区は曲輪9西側斜面である。いずれも史跡見学ルート沿いであり、安全な通行に支障をきたすことから速やかに復旧する必要があった。

工法については、自然侵入促進型植生マット工を選択し、法面の復旧と保護を行った。崩落土を除去後、盛土し、法面を復旧した。盛土内には土のう積みと平置きを併用し、再崩落を防いでいる。

地表面には自然侵入型植生マット（種子なし）を敷き、盛土の流出を防止している。盛土およびマットはアンカーピンで固定（一部地山土まで貫通）した。施工は人力により実施した。
