# 地底の森ミュージアム・縄文の森広場 研究報告2023

仙台市縄文の森広場野外展示の復元住居柱木材の強度測定と修繕について

# 仙台市縄文の森広場野外展示の復元住居柱木材の強度測定と修繕について

佐藤祐輔・大塚亜希子

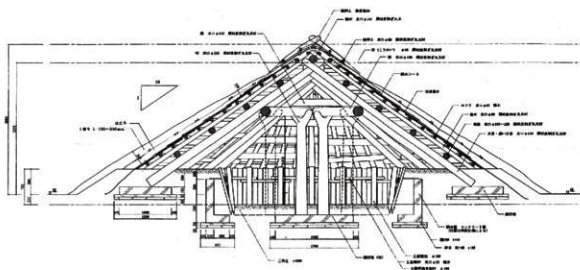
第3図 復元住居の配置と設計図（下断面図：9号住居）

第3図は、復元住居の設計図面であるが、タタキの構造等について記載がないため、その工法を確認するという意味でも行った。設計上は深さが20cmほどで、コンクリートを基礎としている。また、床材は「三和土」のみとされている。

第4図は、掘削した際の写真である。15～20cmほどの厚さで、タタキ・砕石・タタキの構造になっていることがわかる。

柱材は、設計図通りにコンクリート基礎の上に乗り、アンカーボルトで固定されている。

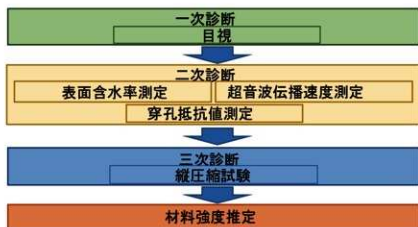
第6図 調査フロー

配置図に示す野外広場復元住居3棟に対して、第6図

の調査フローにおける二次診断（非・微破壊試験）を行った。非・微破壊試験では表面含水率・超音波伝播速度測定・穿孔抵抗値測定を行った。

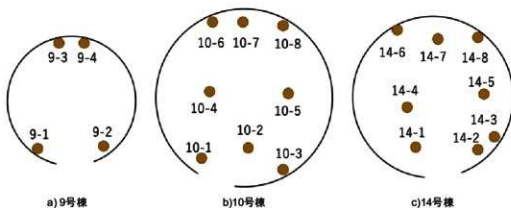
第7図 柱木材の配置図

次に劣化が進んでいる柱材は、壁の壁面に接しているものであった。10・14号住居の柱材10-6、10-7、10-8（第5図）、14-3、14-6（第5図）、14-8である。壁面に接していない部分は比較的健全な状態を保つものの、壁面との接地面側は大きく腐食しており、材の半分程度が劣化している状態であった。

今回劣化が著しく進行していた部材は 10 号住居柱材 10-3、柱材 10-8、14 号住居柱材 14-6 であった。該当箇所を第 21 図に赤丸で示す。今回劣化が進行していた部材は、第 22・23 図に柱材と土留柱の様子を示す。第 23 図に示すように、すべて盛土が土留柱で堰き止められなくなり、柱材に対して土留柱がピッタリ密着し、その周りを盛り上がった土で覆われている状態になっていた。今回目視で虫害による被害が確認された。詳細については調査が必要となるが、例えばシロアリであった場合は、土留め柱が餌場となり漏れ出した盛土が軌道づくりを助けることとなり、柱への被害を容易にする原因となるため、早急にこちらの対処が必要である。土を取り除いた上で、柱と土留柱を遮断することを推奨する。

また、青丸で示した 10 号住居柱材 10-6、14 号住居柱材 14-3、柱材 14-8 については、現時点では大きな損傷は考えにくいですが、今後劣化が進行する可能性があるため、今後も定期的な点検が必要である。
