三加和町文化財調査報告 第20集

# 豊前街道「腹切坂」

～保存整備工事報告書～

熊本県玉名郡  
三加和町教育委員会

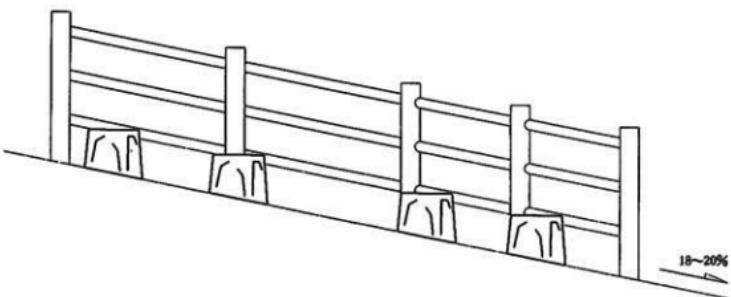
第18図 平成15年度休憩施設構造図

No.17と18の中間点あたりで、路は右側にカーブします。そのため、台地上に降った雨がこの路を流れることになり、20~25%という急傾斜を流れた水は、曲り切れずに約10mも落下して直立した崖面を形成し、非常に危険な状態となっています。そこで、危険防止のため路肩の平場に休憩施設と柵を設けることにしました。休憩施設は凝灰岩の塊の外面を粗削りしたものとツールとして据えるだけにし、柵も防腐剤を浸透させた木柵としました。
