沖縄県南城市文化財調査報告書第23集

系数城跡

—整備事業報告書Ⅰ—

沖縄県南城市教育委員会

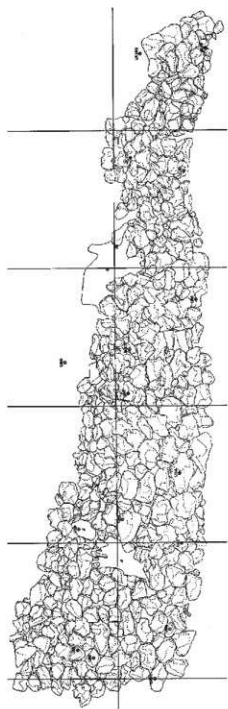
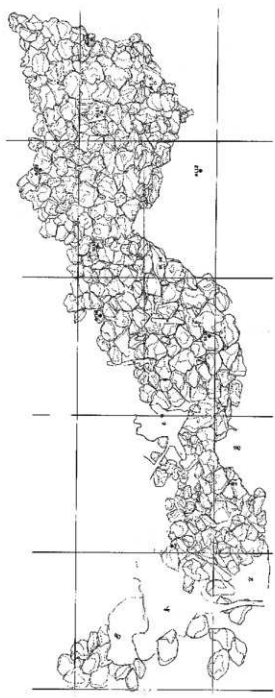
第45図 平成4年度 城壁修復箇所

城内面

城外面

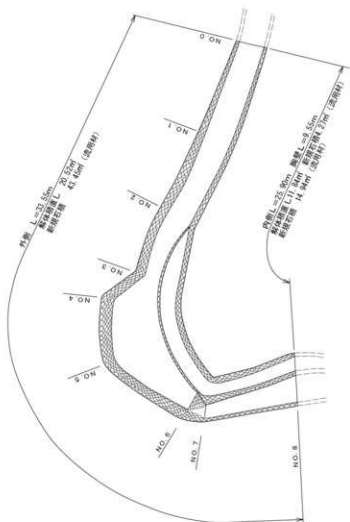
第46図 平成5年度 平面図(成果品を再トレース)

平成2年度に遺構調査と写真測量を実施した西のアザナの城壁修復を平成6年1月20日～3月20日にわたって実施した。西のアザナは、未完成のまま放棄されたアザナと考えられ、伝承にあるようにグスクの作事中に滅ぼされたことを裏付けるものと思われる。また、殿舎跡西側の崖沿いの城壁が低すぎることから、胸壁の可能性が考えられる。基本的には現状の城壁の最高位と最低位を結ぶラインを修復高として修復工事を実施した。アザナの城外側がすぐ崖地となっていることから、一部に補強材としてモルタルの流し込みを行った。また、天端に崩落を防ぐ目的で5～15cm程度の裏込石を使用した。

工事区間が城外側33.55m、城内側25.9m、修復後の高さが城内側最大2.72m、最小1.0m、城外側最大3.65m、最小0.8mとなっている。(第46～48図)

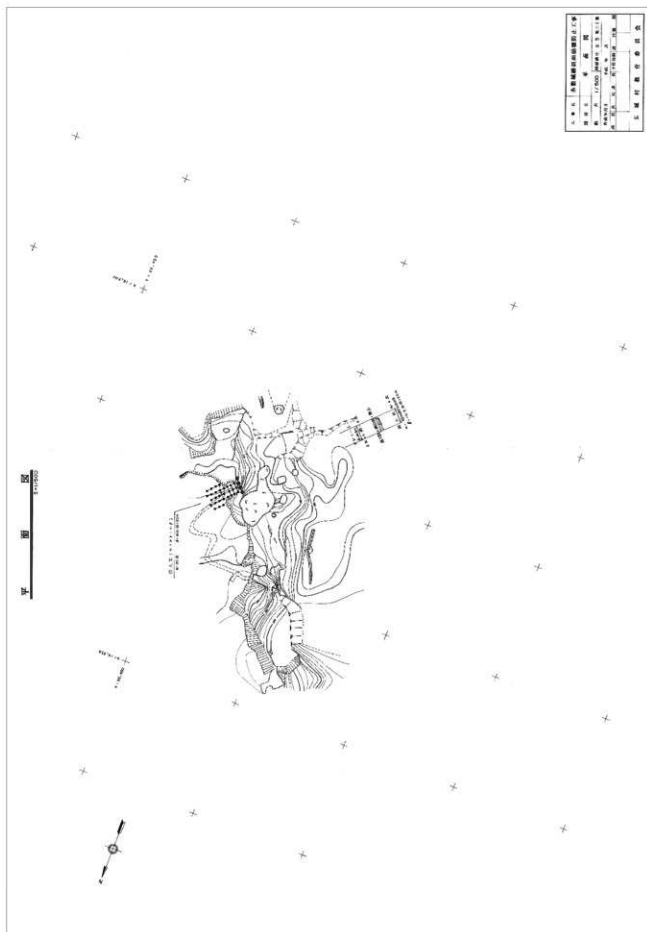
第50図 平成7年度 平面図

平成7年4月1日未明、集中降雨の影響で幅約20mにわたり南縁に位置する崖が崩落した。この原因は過去の採石時の振動や岩盤自体の風化によって生じた亀裂の剥離によるものと見られる。今後当該箇所において継続して発生する可能性が高く、緊急に崩落防止工事を実施することとなった。そのため当該年度は、遺構調査、土質調査、城壁修復工事を実施した。実施内容は以下のとおりである。

糸数城跡の南側斜面において、亀裂により分離された幅6m、奥行き6m程度の不安定な独立岩塊がある。この岩塊がさらに崩壊する恐れがあるため、アンカー工により独立岩を固定する崩落防止工事を実施した。

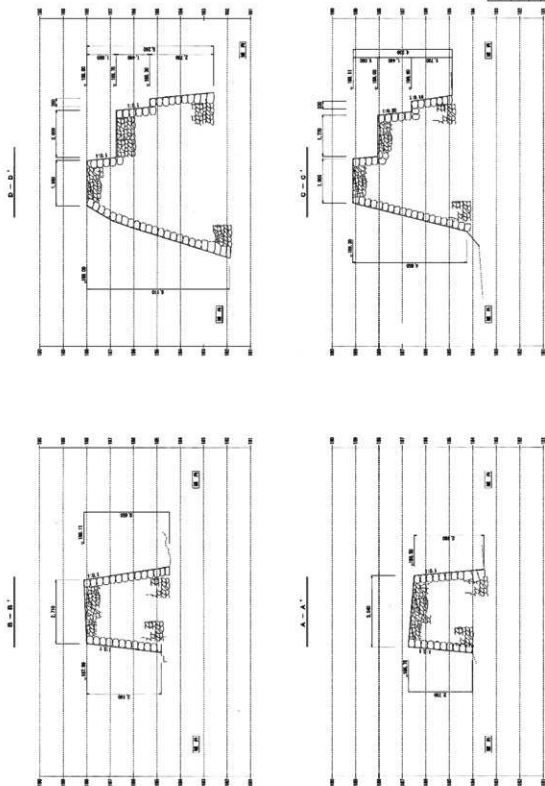
第64图 平成11年度 城壁断面图1

城門の北側から道路で寸断される城壁までの直線状に延びる城壁約 33m を対象として、遺構の現況確認を目的に調査を実施した。城外側城壁は、樹木による孕みや布積の欠損があるものの、保存状態は比較的良好であるが、城内側城壁は崩落及び孕みが著しく保存状態は極めて不良であった。そこで、崩落石の除去を行い、城壁平面ラインと断面の測量と図化を行った。
