口絵9 石塚寺境内出土銅板製鍍金経筒

石峯寺境内出土の銅板製鍍金経筒

— 保存処理作業報告 —

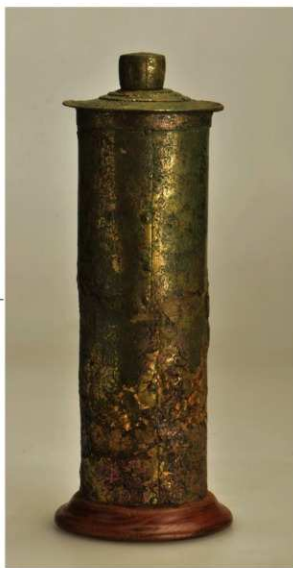
1. 上部から見た内部の状況 (X線透過写真)

X線透過撮影の結果、当館蔵となる以前に施された補修により、円柱状の木芯が筒身内部の3/4程度まで入っている状況が判明した。また、経筒は木芯に巻き付けるような状態によって形状を保っており、筒身は全体に亀裂が入った極めて脆弱な状態であった。このため、当初予定していた蓋と筒身の取り外し、および木芯からの筒部の分離は不可能であり、蓋や筒身内部の観察は断念せざるを得なかった。
