# 津山城宮川門跡石垣保存修理事業報告書

2012

津山市教育委員会

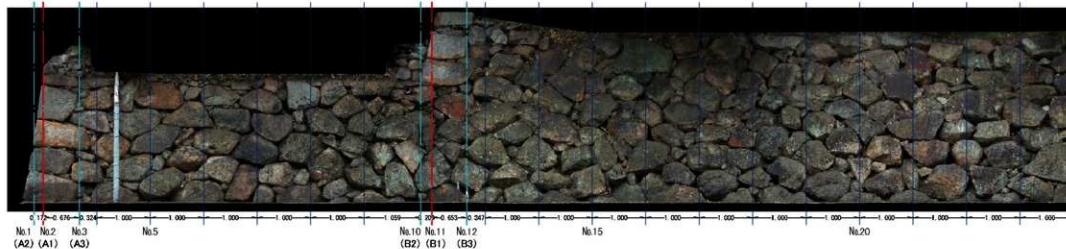
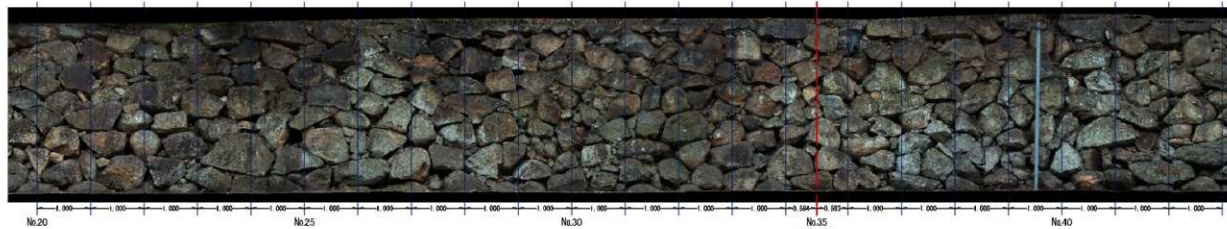
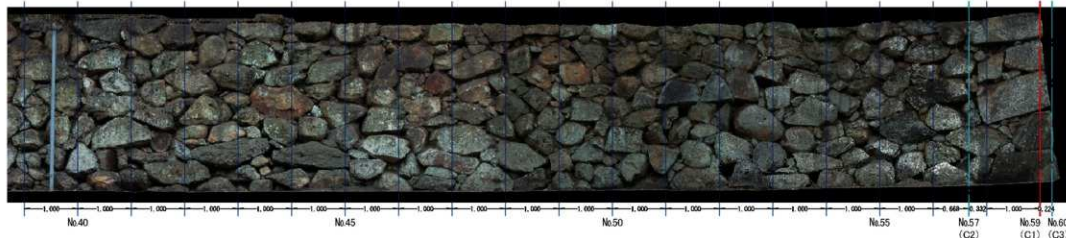
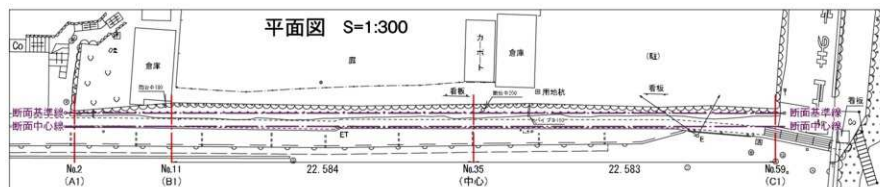
第6図 宮川門跡石垣平面図・立面図

宮川門跡石垣は、史跡指定地外であるが築城当時の石垣が残存する数少ない遺構の一つである。この石垣が経年劣化等の結果、石垣に孕みが生じ、かなり危険な状態になっていた（第5図）。石垣の直下を歩道や市道が通り、積み直す必然性が生じていたものの、史跡指定地外ということで事業をおこなうための補助メニューもなく、中々事業化されていなかった。

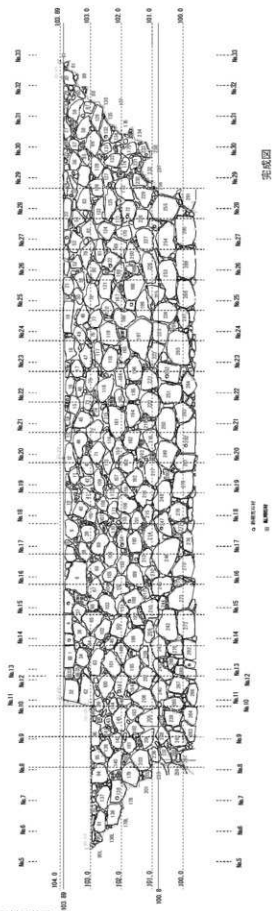
第 11 図 石材番付図

修理前

完成図
