金沢城跡石垣修築工事報告書

—玉泉院丸南西石垣—

石川県土木部公園緑地課

石川県金沢城調査研究所

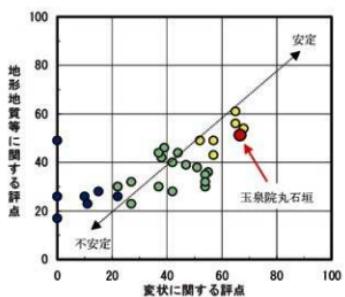
第1-2図 評点法評価結果

定期巡回点検では、土木工学の専門技術者による目視点検及び簡易計測によって石垣の現況が調査され、石垣の地形地質特性（不安定要素の有無）と変状程度をもとに評点法によって安定度が評価されている。第1-2表に評点法の概要を示し、写真1-1に簡易計測手法例を示す。評点法によって不安定と評価された箇所では、各種の詳細調査手法が導入されるとともに、数値解析手法を用いた安定解析と対策検討が実施されている（第1-3表参照）。

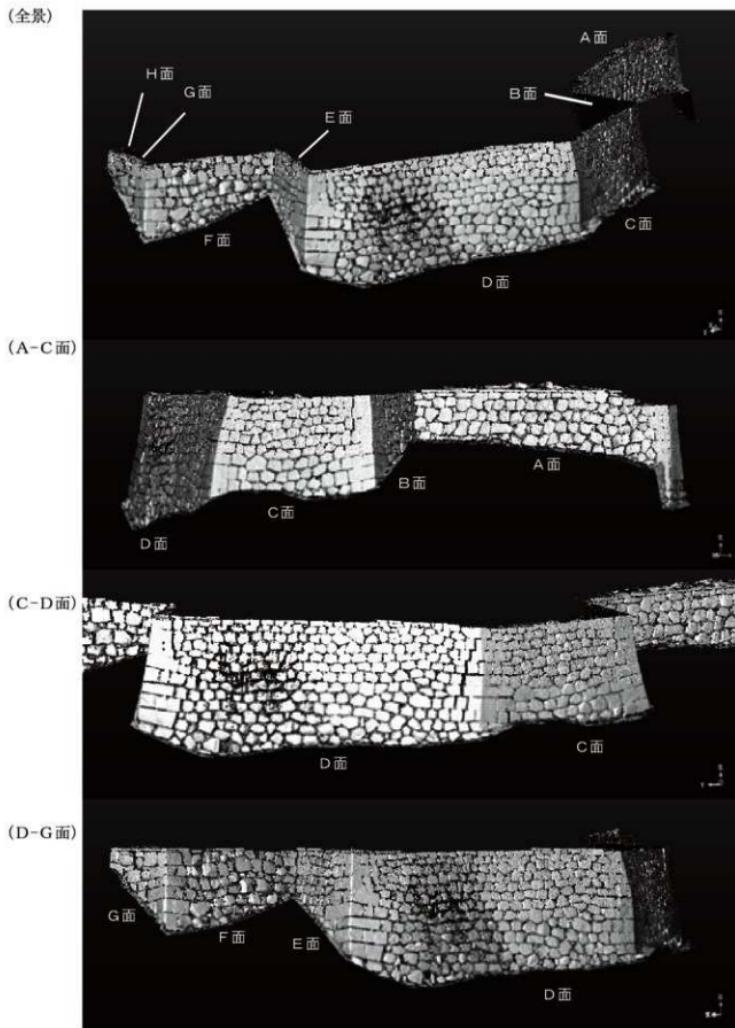
第3-6図 修築前石垣形状測量（点群データ三次元モデル）

石垣形状（前面部）は、高さ 2.5～5.2m 程度・勾配 78～81 度程度を示し、中央部の C～E 面において孕み出しの変状が顕著となっていた。さらに B 面・C D 面・E 面においては目地の開口（水平方向）が明瞭に認められた（第3・13図）。

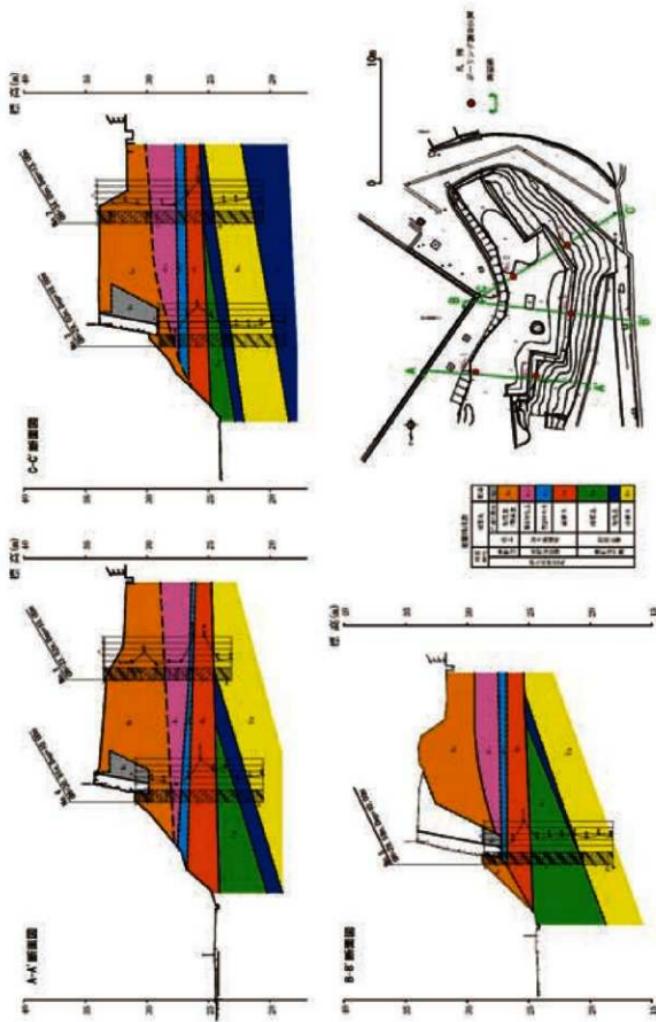
第3-23図 地質断面図

石垣周辺の地質は上位より盛土、第四紀更新世後期の段丘堆積物、第四紀更新世中期の卯辰山層の分布を確認した。

盛土は石垣構築時もしくはそれ以前のもので、礫、砂、粘土が混在する不均質な層で、礫当たりの影響を除いた換算N値にも大きな差がないことから、一括して粘性土/礫質土(b)として扱った。層相は下位の段丘堆積物と似ているが、石垣背面から陶器片を含むことが確認されていること、金沢城内では下位に分布する段丘第1粘性土(dc1)上面に縄文土器の破片が出土することから、dc1層上面を盛土と地山の境界とした。また、石垣背面には裏込である円礫(栗石)(b1)が分布する。盛土の層厚は石垣背面で5m、石垣前面では1m程度である。盛土基底面は第3-23図に示すように、旧地形に沿って西方向に傾斜していると推定された。

卯辰山層は段丘堆積物下位に厚く分布し、疊質土(Ug)、粘性土(Uc)、砂質土(Us)からなる。層理は既存資料から西北西に約17°傾斜しており、石垣前面では最上位の疊質土(Ug)が1~4m分布すると推定した。D面石垣基礎部(No. 5孔)では両端のC面石垣(既No. 3)、F面石垣(No. 4)に比べてUg層が2~3m厚くなっている。下位の砂質土(Us)との間に挟在する粘性土(Uc)が欠如している。

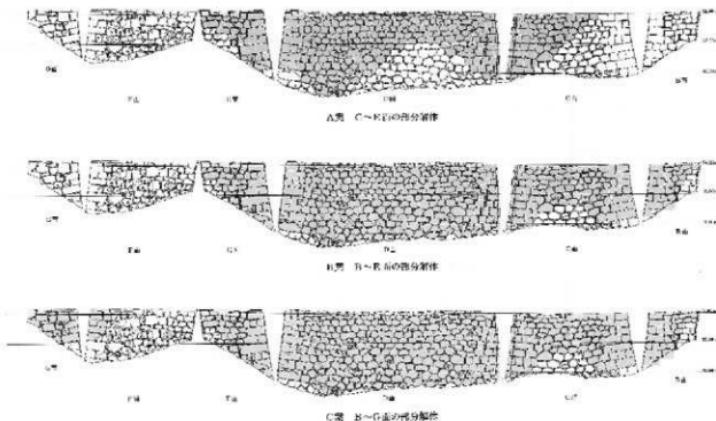
第4-6図 石垣改修範囲に関する検討図

- 1) 石垣改修範囲は、現況で変状が著しいB～E面の範囲とする（第4-6図のB案）。
- 2) 積み直し後の断面形状の検討は、変状の少ない位置B.C入角面付近における断面をもとに実施する。
- 3) 本石垣は文化財としての本来の価値を復元することを基本とし、十分な安全性を確保できない場合に補強工法を検討する。
- 4) 仮設、施工方法においても工事の影響範囲は最小限とし、江戸後期の改修範囲内で施工を行う。
- 5) 根石は動かさない。
- 6) 石垣前面の道路への影響を考慮して、修築工事に際しては土木基準にもとづく安定度を確保する。

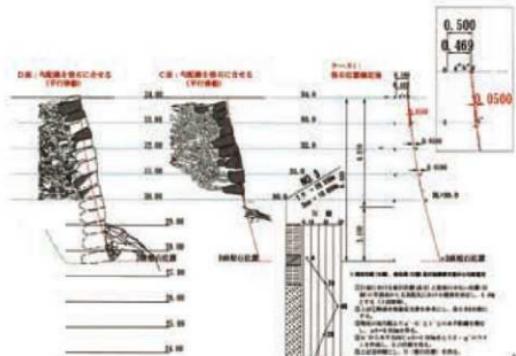
第4-8図 解体時の根石位置と復元勾配

これらの検討結果図を第4-7図に示す。検討結果と石垣形状を比較するとケース1の形状は現況の石垣形状並びに解体時に確認した根石位置に相対的には合致したことから(第4-8図)、ケース1による勾配を採用した。

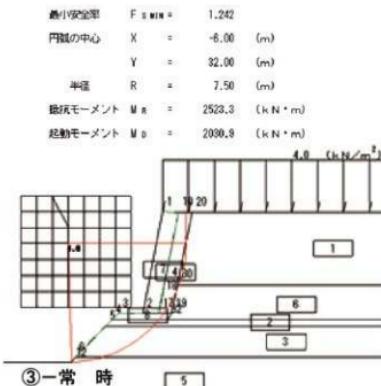
第4-10図 栗石の敷設範囲縮小を考慮した解析モデル

検討ケース		裏込土(栗石)土質定数			安定計算結果		備考
		単位 体積 重量 kN/m <sup>3</sup>	内部 摩擦角 (度)	粘着力 (kN/m <sup>2</sup> )	安全率Fs	判定	
現況	常時	19	35	0	0.868	<1.20 *** OUT	基礎対策工で安定確保可能の見込み
	地震時	19	35	0	0.749	<1.00 *** OUT	"
改良2	常時	19	43	7	1.077	<1.20 *** OUT	"
	地震時	19	43	7	0.936	<1.00 *** OUT	"
改良2 敷設巾縮小	常時	19	35	0	1.242	>1.20 *** OK	すべり面が強度の高い埋戻し土範囲に入ってくる
	地震時	19	35	0	1.115	>1.00 *** OK	"

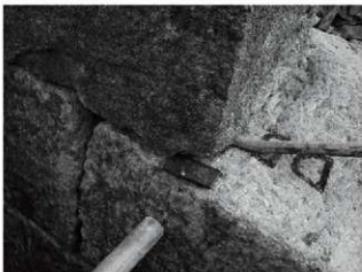
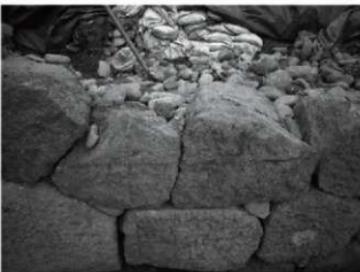
写真 6-15 詰石やプレート挿入による石材姿勢の調整

- ・解体前の築石の配列とおりに復元すると石材間に間隙が発生する箇所があった。
  - ・復元勾配と石垣の配置は築城と若干異なるため、スワリの不良となる築石が生じた。
- これらの箇所については、原則として墨入れ等を基準にして詰石やプレートの挿入によって姿勢を調整するものとし、凸部の角落とし等は最小限に止めた。

石垣の勾配を設計勾配に調整しながら、石積みを復元した。根石を移動させない状態で復元するため、下記の状況が発生した。
