熊本城調査研究センター年報9

令和4年度

熊本市熊本城調査研究センター

本書は、熊本市文化市民局熊本城総合事務所熊本城調査研究センターが令和4年度に実施した事業の概要を記したものである。

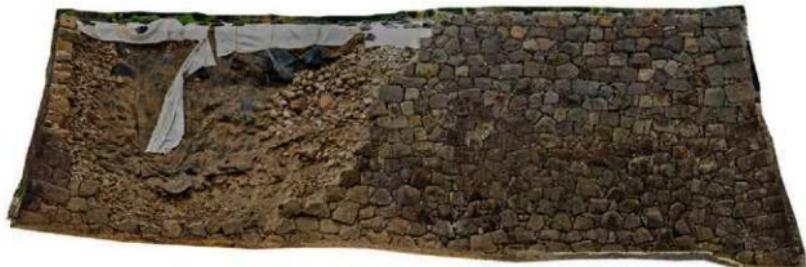
H569 崩落石材回収後立面オルソ図

H569は、主にその西半が崩落している。崩落石材は、堆積状況に応じて4層に分けて回収したが、上部の第1層・第2層に139石が集中する。最上部の第1層には、崩落前の位置関係を保ったまま前方に滑り出た状態の築石がみられた。また、第2層として取り上げた築石は、石材照合の結果、もとの石垣の特定の部分にまとまらず他の層と区分できなかったことから、第1・2層はほぼ同時か、第1層の下位で検出された第2層がわずかに先行して形成されたと推測される。第3層は、石垣の下から4・5段目の築石

このようなH569崩落石材回収工事の結果から、以下のような石垣の崩落パターンを推測することができる。まず^a石垣下部、下から2～5段目の築石が前方に飛び出すように崩落し、その後に上部の築石が裏込めとともに一気に前面に流れ出るよう崩落したものと推測される。この状況は、これまで他の崩落石材回収工事でも指摘されている石垣面中ほどから折れるように外側に崩壊する「く」の字形の崩落パターンに類別でき、第3層の築石が放射状に飛び出していることから、石垣内部から外部に向く力がこの部分に最も大きく加わったものと推測される。

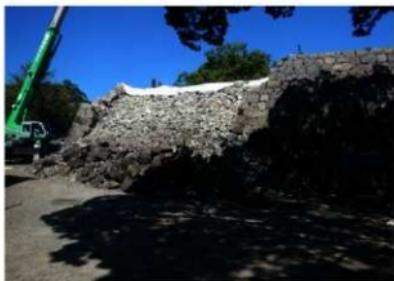
崩落石材回収前の状況（南から）

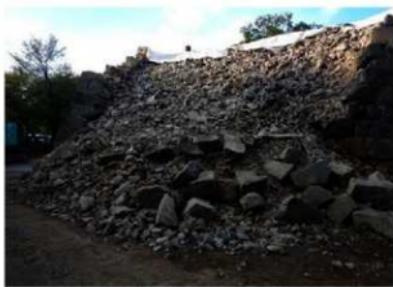
第2層検出状況（南から）

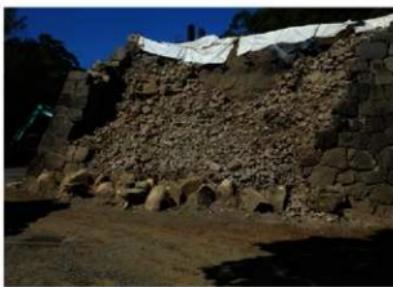
を主体とする。第3層の築石は26石と少なく、中央部は正面を下にし、端部は放射状に、いずれも飛び出すように崩落している。最下層の第4層は、石垣の下から2・3段目の築石を主体とし、回収は10石とごく少ない。築石は第3層中央部同様正面を下にして崩落しているが、第4層では石垣面のほぼ直前に落下している。なお、第3・4層の築石は、地表面との間に裏込めの栗石が挟まっておらず直接地面に接しているため、これらの築石が最初に崩落したものと考えられる。

第3層検出状況（南から）

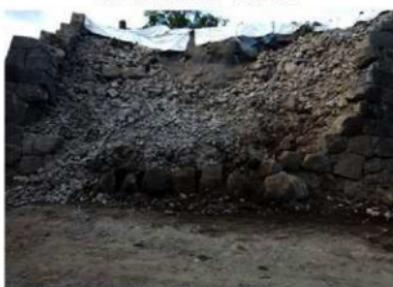
第4層検出状況（南から）

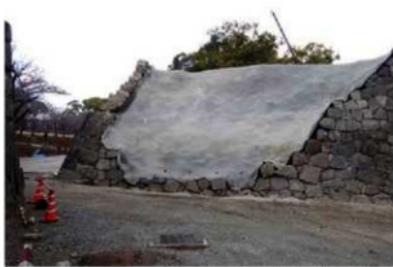
水洗後石垣面モルタル吹き付け状況（南から）

今回の工事は、平成28年熊本地震によって崩壊した馬具櫓台南面石垣（以下H569）の崩落石材を回収し、将来的石垣修復に備えるものである。回収作業は測量による記録作成と築石・栗石回収を交互に繰り返しながら、全ての築石の崩落位置を把握・記録し、同時に崩落パターンの検討を行うものである。なお今回の崩落石材回収工事では崩落石材175点、裏込めが崩落し不安定化していた危険石材22点を回収・記録した。回収作業終了後は崩落部分に吸出し防止材等を設置したうえでモルタル吹き付けを行い養生している。

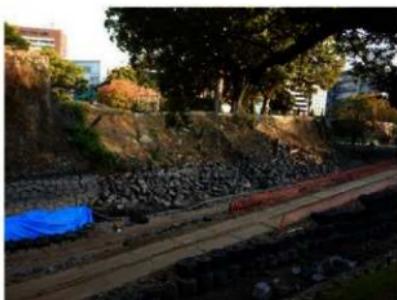
平成 28 年熊本地震の前後に撮影された写真より、前震では H594 の北側半分と H596 の南側のごく一部のみが崩れ、本震によってその被害が拡大し、H594・H596 ともにほぼ全面にわたって崩落したことを確認した。本震での被害は備前堀の水面下にまで及び、被害が顕著な範囲では水面下 4・5 段分まで石材が崩落していた。石材の崩落状況より、H594・H596 ともに石垣の中位から下位の石材が正面を向いたまま飛び出すように崩落しており、それらの石材よりもさらに下位の石材が石垣面からそれほど離れていない範囲に、面を下に向けて崩落している傾向が確認できた。備前堀東側石垣は、いわゆる「く」の字状の崩落パターンによって崩落したものと想定している。

H596・H594 石垣崩落状況（北西から）

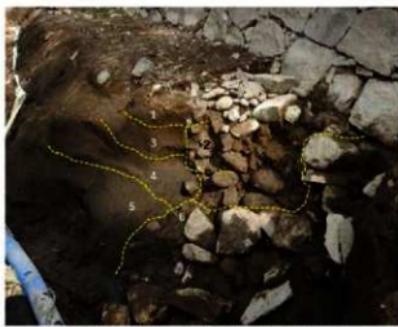
昭和 63 年根石確認地点掘削箇所北壁土層
(南西から)

- 1 層：黒褐色土 (2.5Y 3/2)
シルト質 粗れ葉・樹枝含む
- 昭和浚渫完了後の堆積層 南壁土層第 1 層と同一層
- 2 層：暗灰黄色土 (2.5Y 4/2)
粘質 卵大～人頭大円鏡・角礫非常に多く含む H256 の根固め
- 3 层：オリーブ黒色土 (5Y 3/1)
シルト質 黒褐色～灰オリーブ色の極細砂～シルトがラミナ状に入る
- 4 層：黒褐色土 (2.5Y 3/1)
シルト質 黃褐色極細砂がラミナ状に入る
- 5 层：オリーブ黒色土 (5Y 2/2)
シルト質 オリーブ褐色極細砂がラミナ状に入る
- 6 层：オリーブ黒色土 (5Y 3/1)
粘質シルト 黒褐色粘質土をブロック状に含む、人頭大角礫含む
- 南壁土層第 3 層と同一層

※第 3 ～ 5 層は自然堆積、築城前の河川堆積層と想定

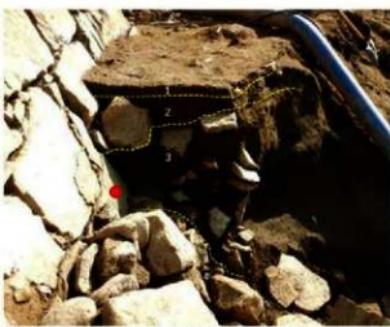
昭和 63 年根石確認地点掘削箇所南壁土層 (北から)

- 1 層：黒褐色土 (2.5Y 3/2) 昭和浚渫完了後の堆積層
シルト質 粗れ葉・樹枝含む 北壁土層第 1 層と同一層
- 2 層：オリーブ黒色土 (5Y 3/1)
粘質シルト 黑褐色粘質土をブロック状に含む、人頭大角礫含む
- 3 层：オリーブ黒色土 (5Y 3/2)
シルト質 黒褐色～灰オリーブ色シルトを帯状に挟む
卵大～人頭大角礫非常に多く含む 北壁土層第 6 层と同一層
- 4 层：暗灰黄色土 (2.5Y 4/2)
粘質 卵大～人頭大円鏡・角礫非常に多く含む H256 根固め残存部
北壁土層第 2 层と同一層

※第 2 ～ 3 層は昭和浚渫時に行われた石垣出頭部根石確認時の掘方を埋め、整地した際のもの。なお、3 層の下部にはかく乱を免れた根固め (第 4 層) が残存

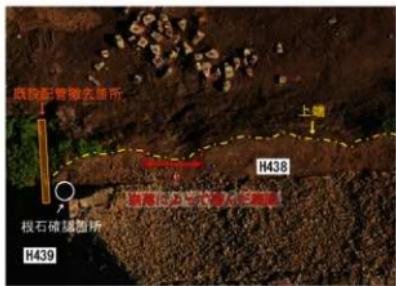
H438 8層目回収前状況（上が北）

ここでは、石門周辺の中でも特に大きな被害を受けた H438、H424、H478、H479、H498を中心についていく。H438は8層に分けて築石を回収した。回収した結果、東側の平櫓に取り付く部分と西側の隅角部を除き、地表面付近まで崩落していることを確認した。回収した石材の分布状況から、他の崩落石垣でもみられる「く」の字状の崩落パターンであったと考えられる。また、H433とH438の築石はともに北側へ崩落しており、石垣下の犬走り面では西側に築石が集中して崩落していた。このことから、H433とH438によって構成される石壁は、まとまって北西方向へ崩落したと考えられる。

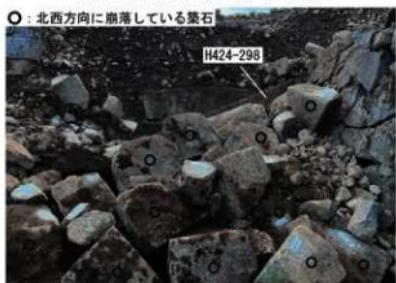
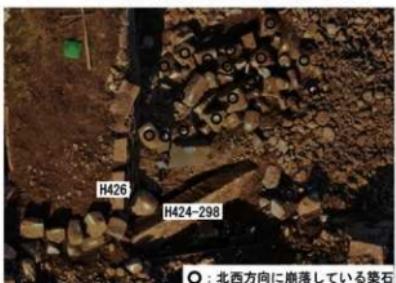
H424 3層目崩落状況（北から）

石門が通るH424では、崩落築石を4層に分けて回収した。堆積上位にある1、2層目の築石は、H424に近いものは多くが上下を維持し、正面が石垣と並行する傾向にあった。一方、H424から離れたものほど、上下が逆になる傾向が見受けられた。3層目で石門上部にかかっていた築石（H424-298）を回収した。この築石は長さ4.6mの細長い石材で、西側に隣接するH426と入隅部でかみ合っていた。崩落状況からみると、隣接石垣とかみ合う場所を中心として反時計回りに回転するように崩落したものと考えられる。また、この上部の築石もH426側に集中して検出されたことから、石門上部の築石（H424-298）の動きに伴って北西方向に崩落したものと考えられる。4層目の築石は、H424の石門とH426の石門の中間付近に概ね一直線になるように並ぶが、面が揃わない状況で崩落していた。

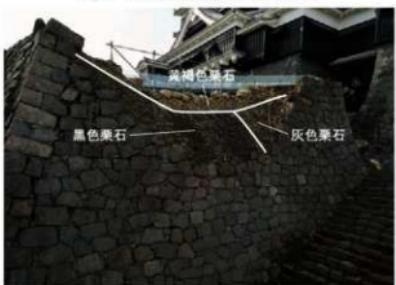
H498 背面構造（北東から）

H498はトキ櫓下の石垣である。築石背面は約20cmの角礫が主体であり、大きく分けて上から黄褐色と灰色、黒色の3種類の栗石が確認できる。黄褐色栗石は最上部の築石2~3石分の範囲に見られる。灰色栗石は黄褐色栗石の下層に位置し、H498の西側にのみ認められる。他の栗石と比較して土の混入が目立ち、構築時期に差異があるといえよう。黒色栗石は最下層に認められる栗石で、石垣面の中央から東側にのみ見られる。石垣面を見ると方形に加工された築石が目地を通るように積まれていることや、上部にのみ隅脇石が認められること、一部の築石に熊本城石垣6期以降に認められる島崎石が使用されていたことから、栗石の差異が6期の積み直し範囲と対応する可能性がある。
