特別史跡名古屋城跡

西之丸き損地点発掘調査・修復報告書

名古屋城調査研究センター

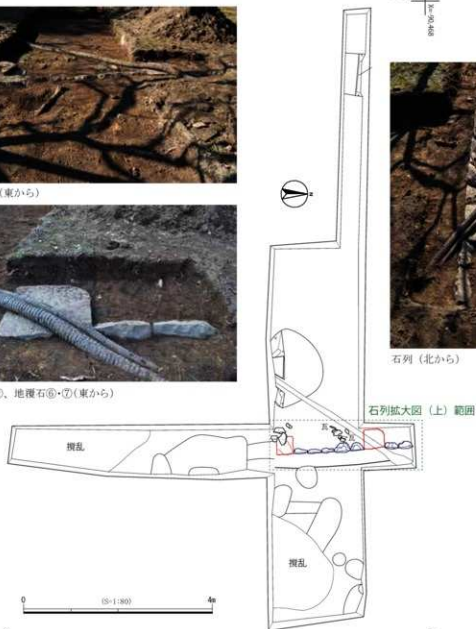
図 2-3 試掘調査の平面図・写真

き損地点のうち南端部分については、2012年度に試掘調査を実施している（図1-4・2-3）。その際、礎石2石と地覆石7石を検出したが、うち礎石1石と地覆石6石は、今回の工事により原位置から取り除かれている。試掘調査時に撮影した写真や作図した図面と原位置から移動した石材を照合することで、移動した石材の原位置の復元を試みた。

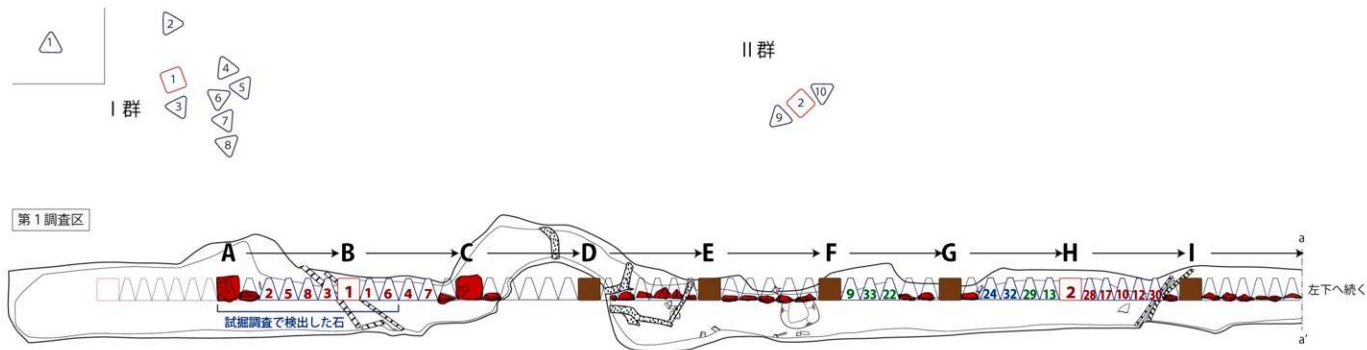
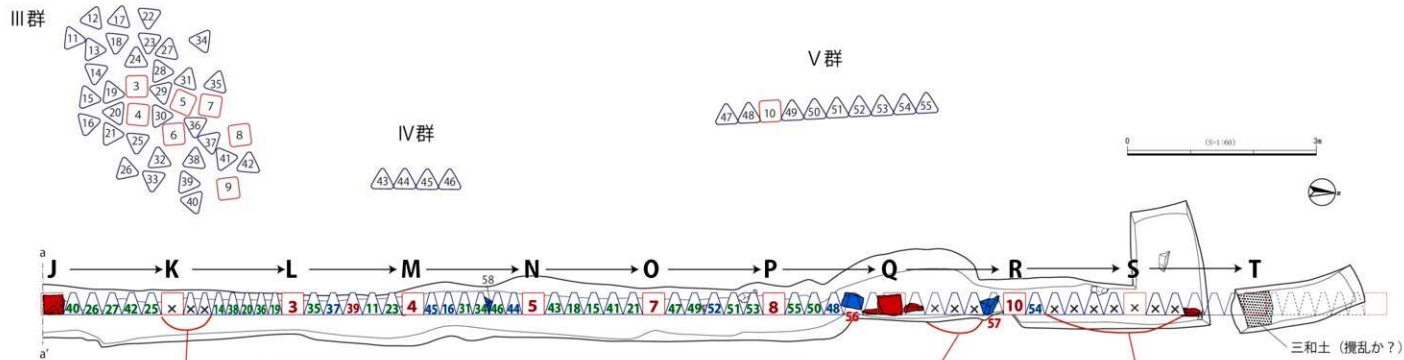
き損事故により原位置から移動した礎石・地覆石ではないと判断した3石（礎石6・礎石9・地覆石58）を除き、特定・推定した石材の判定方法をフローにし（図2-9）、その結果を示した（図2-10・表2-2）。判定アとしたものは、礎石8石、地覆石16石の計24石、判定イは地覆石10石、判定ウは地覆石31石であり、判定エに該当するものはない。原位置に残る石材と今回のき損事故以前に取り除かれたと推定される攪乱部分を除くと、石材抜き取り痕跡は65か所あり、判定ア〜ウの計65石によってすべて充たされたことになる。
