**「毛利家御居間」・「三府御門」保存修理工事及び  
「土蔵」・「広間」解体工事報告書**

－平成23年度 社会資本整備総合交付金事業 佐伯市歴史資料館(仮称)  
建設に伴う既存建築物保存修理・解体工事に関する報告書－

平成27年3月

佐伯市教育委員会

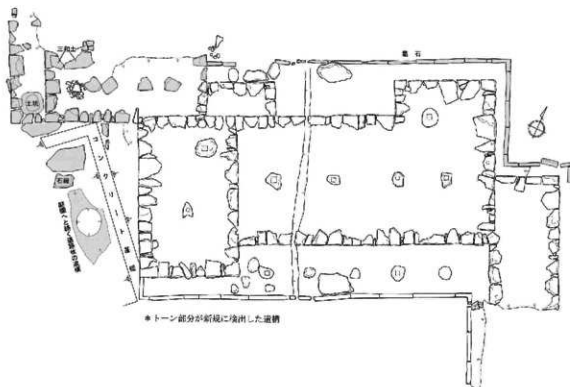
第13図 新規に検出した遺構 (1/120)

石周りは土間叩きにより隙間なく搦き固められていた。礎石の検出が一通り終了した時点で、周辺へと検出の範囲を広げて作業をおこなったところ、調査区北と東で建物を取り囲むように葛石(雨落葛石)が配石され、北西隅では礎石と円形に縁取りした三和上と土坑、そして、その礎石部分の南側で庭園へと続く通路状の遺構を検出した(第13図トーン部分)。

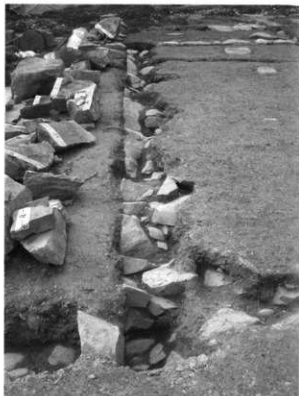
写真14 布礎石列根石検出状況 東から

一方、布礎石列（地覆石）は、掘り方の最下層に灰色の粘質が強い硬く締まった土を観察できた。建造物や礎石の重みで硬く締まったのか、建築当初に硬く搦き固めたのかは不明であるが、意図的にこの上を底に敷き硬く締まる事により強度を持たせたのではないかと推測する。礎石に関しては、40~50cm前後の石を見え掛かり部分と地中に埋まっている部分の2段積みとし、いずれも面揃えをおこなっていた。裏込は20cmくらいの石が主体であり、それに、頁岩の細かく砕いたものや土などを隙間に充填していた。また、見え掛かり部分の石を掘える際には、高さを揃える為、平たく打ち削った石を丁寧に並べている様子も観察できた（写真14・15）。
