平成16年3月

佐伯市指定有形文化財

## 旧坂本家住宅保存修理工事報告書

発 行 佐伯市教育委員会

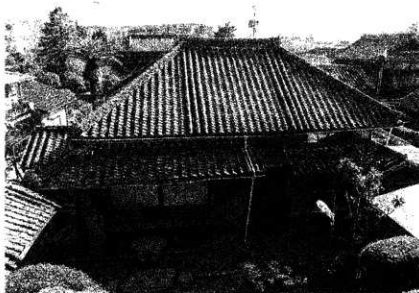
29 修理前  
（西面）  
背面全景

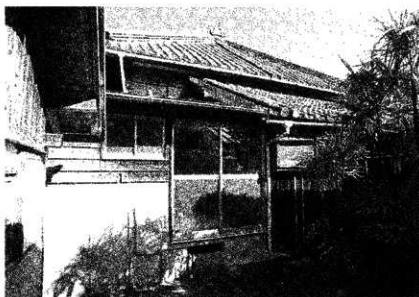
30 修理前  
南面外観

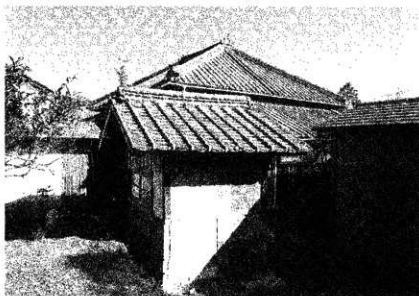
31 修理前  
同上、手前は風呂場棟

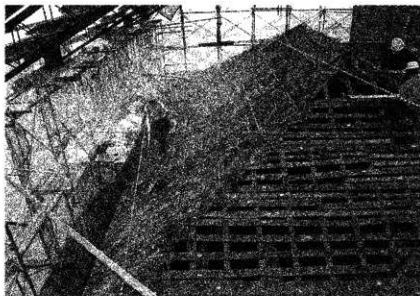
47 工事中  
分解工事  
屋根下地剥ぎ

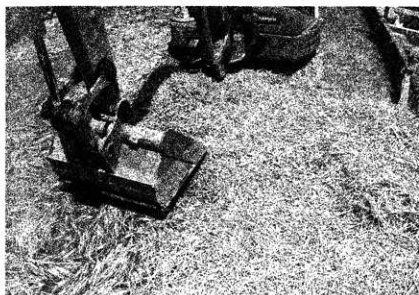
51 工事中  
土 拵 え  
再生土に切りワラを混入する

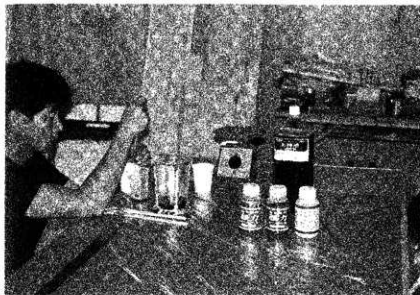
62 工事中  
古色調合  
既存木部に合せて調合した

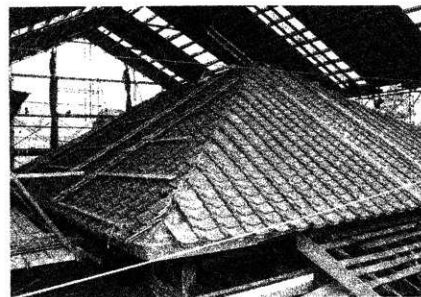
67 工事中  
屋根工事  
棧瓦の葺き上がり

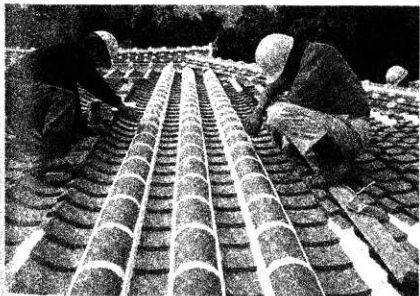
70 工事中  
屋根工事  
目詰めしっくい最後の仕上

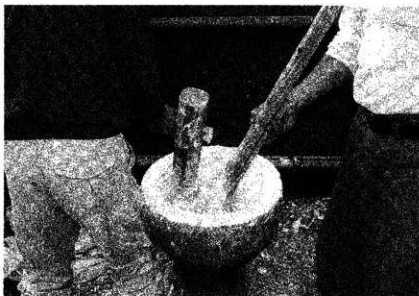
71 工事中  
壁根工事  
目詰めしっくいの下拵え  
銀杏草とキブ瀬を加え良く搗き込み  
み使用時に再度搗く

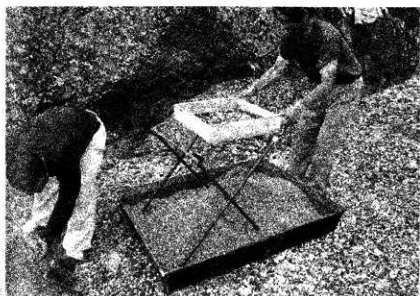
75 工事中  
左官工事  
同上、白柱下の江海岸にて（上記蒲江の砂とブレンドして使用する）

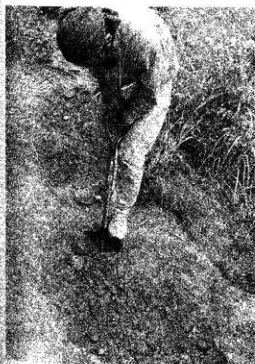
76 工事中  
左官工事  
赤色土の採取  
佐伯市波蔵地区で

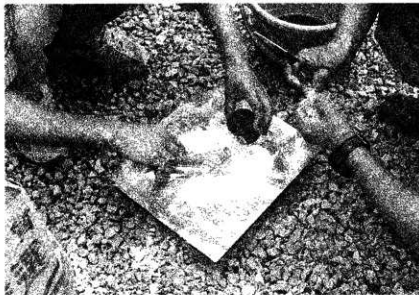
77 工事中  
左官工事  
しっくい試験練り

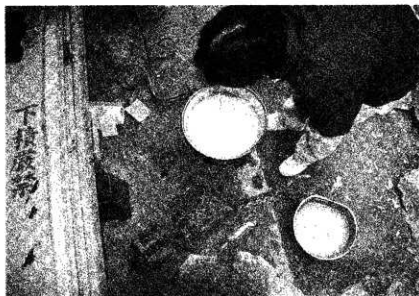
78 工事中  
左官工事  
罎用のワラビノリを炊く

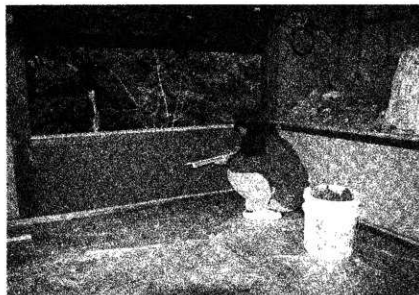
79 工事中  
左官工事  
内壁、土中塗りの施工中

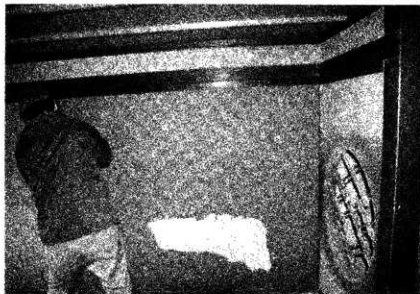
80 工事中  
左官工事  
砂壁上塗り施工中

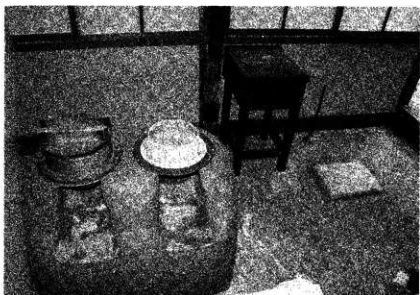
81 工事中  
左官工事  
台所内釜戸完成  
土間は三和土叩きで仕上る

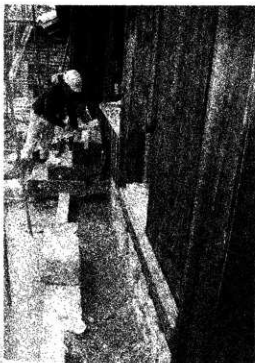
82 工事中  
外構  
犬走り縁石の据付  
縁石内側は簡易三和土仕上

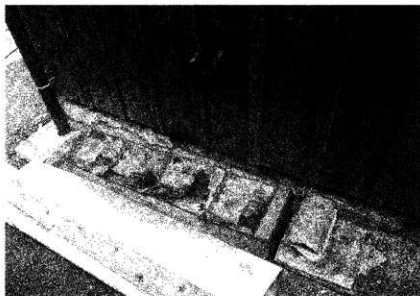
83 工事中  
外構  
台所外部の排水路と縦樋掛

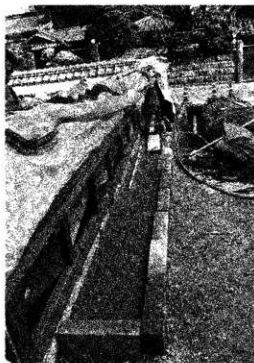
85 工事中  
外構  
庭板塀前のスロープ用布礎石

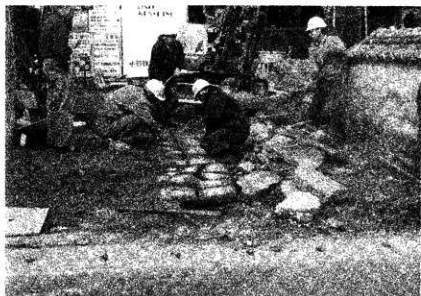
87 工事中  
庭工事  
進入口仮いの整備

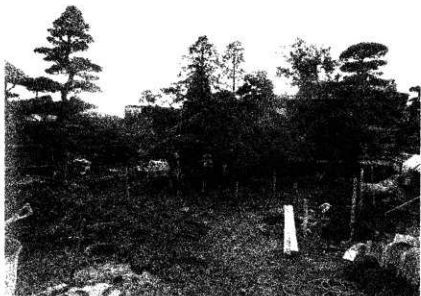
88 工事中  
庭工事

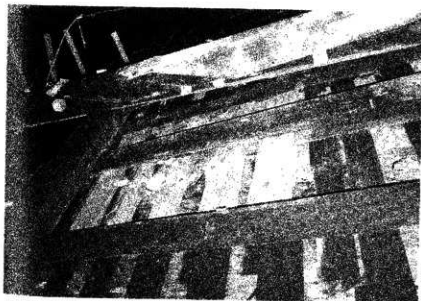
100 現状変更資料  
台所屋根野地  
腰壁根を除去した跡  
新しい杉板で塞がれていた

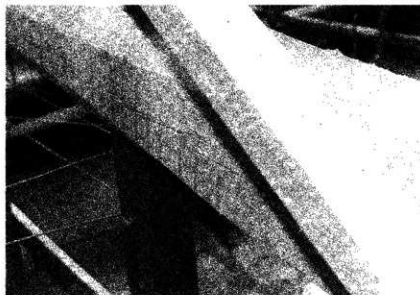
101 現状変更資料  
木材に残る新斫削り

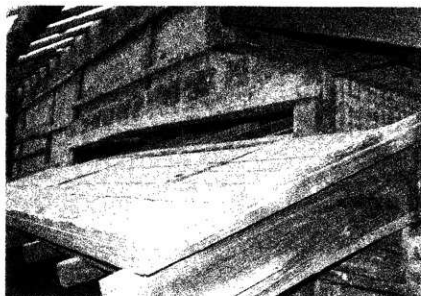
104 現状変更資料  
備間外縁上部に残る庇  
当初の玄関庇が解る

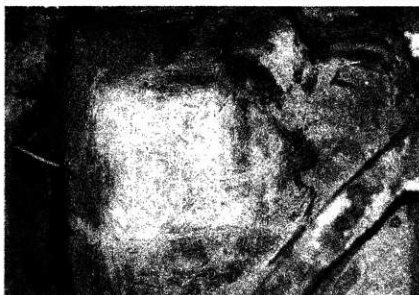
108 現状変更資料  
主屋棟鬼瓦裏面の刻印  
「佐伯切畑村瓦師（印）長藏」

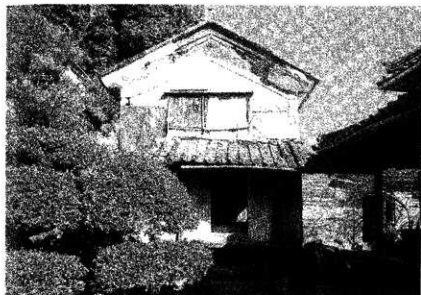
121 修理前 土蔵  
正面（南）外觀

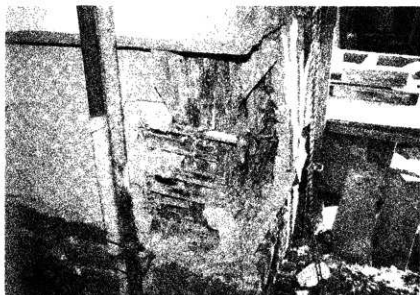
128 工事中 土蔵  
外壁の破損状態  
所々に亀裂や剥落が見られた

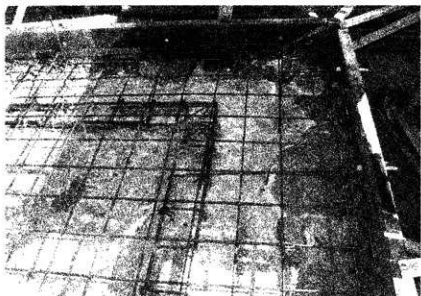
131 工事中 土蔵  
同 上  
土間コンの鉄筋組み

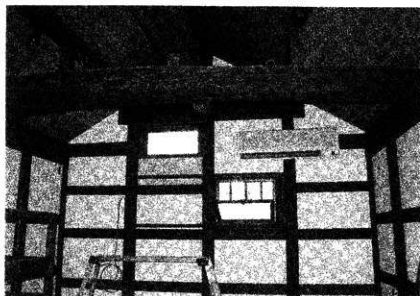
134 工事中 土蔵  
左官工事  
二階内壁しっくい塗り完了
