特別史跡三内丸山遺跡一部損傷事故  
に係る発掘調査報告書

平成14年度

青森県教育委員会

- 1 本報告書は、平成14年度に実施した特別史跡三内丸山遺跡の遺構一部損傷事故に係る調査報告書である。
- 2 三内丸山遺跡の遺跡番号は01021番である。
- 3 調査地点は平成11年度に第14次調査として、平成12年度に第17次調査として、さらに平成13年度に第20次調査として調査した区域であり、今回の調査に関係する遺構はそれらの調査で確認されたものである。第20次調査等については平成15年3月に青森県教育委員会が刊行する『三内丸山遺跡22』で報告されている。遺構の名称は、それらの調査の名称を踏襲している。
- 4 挿図の縮尺は各図中に示してある。なお写真の縮尺は統一していない。
- 5 國の記載にあたっては石器・石-Sの略号を用いた。
- 6 本書の執筆は第Ⅱ章第3節(3)を文化財保護課文化財保護主事秦光次郎が担当したほか、全ての執筆・編集は同課文化財保護総括主査斎藤岳が担当した。
- 7 石器の石質については、青森県教育庁文化財保護課の佐藤巧三内丸山遺跡対策室長が鑑定した。遺物観察表の記入にあたっては次のように略した。安：安山岩 凝：凝灰岩 瓦：珪質瓦岩
- 8 出土遺物・実測図・写真等は、青森県教育庁文化財保護課三内丸山遺跡対策室が保管している。
- 9 石器図版に使用したスクリーントーンは次の使用痕を表している。

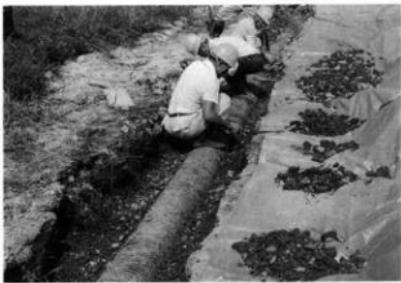
2 排水溝掘り出し作業

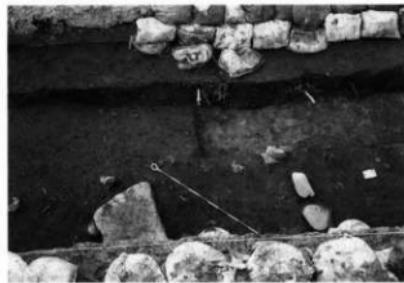
写真5 第14号配石

調査の結果、環状配石墓周辺で幅約70cm、長さ約34mにわたって遺物包含層が掘り下げられていることが確認された。調査図面との対比から表1のように第14・15・16号の3基の環状配石墓の配石を構成する礫が損傷を受けていることが確認されたが、影響は土坑墓部分には及んでいなかった。そして、配石を構成すると認識されていないが、同様の大きさであり記録されている礫（表中の「単独」）が4点失われていることが明らかになった。また、木の根株がある場所で2箇所、深く傷つけられていた（図2、写真4）第14号配石遺構付近でも深く掘削されている部分（写真5左）があり溝断面に根が確認できることから、同様の可能性が考えられた。

第14号配石（北東から）

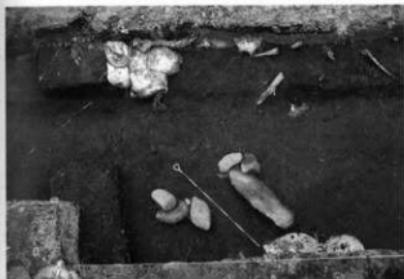
掘り起こされた礫は4点で、うち3点は外観的な特徴や大きさが類似し位置も近い石があり、該当する可能性が高いと判断された。残る1点は候補となる礫がS-28・48の2点(写真10・11)存在する。S-48は距離が14.6mと離れているが礫を保護していたと判断される土のうと共に発見されており形も近い。可能性がより高いと考えられるが、S-28が距離的に5mしか離れていないこともあり特定できなかった。また、1点原位置から移動した礫があり、真下は埋戻しの砂が入り込んでいた(写真6)。

第15号配石（北東から）

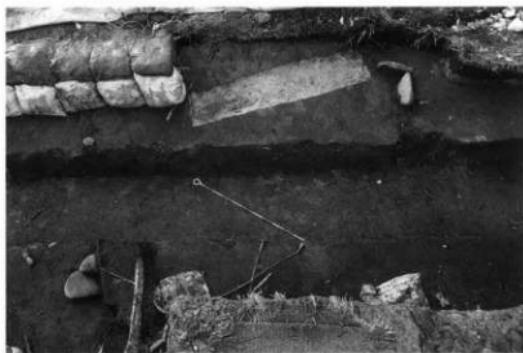
写真7 第16号配石

第16号配石（北東から）

以上のとおり掘り起こされた14点の礫のうち、9点は該当する可能性の高いものが見つかったが5点については絞り込むことが困難であった。それらの礫を同定することは現実的に難しく、配石の可能性の高いと判断されたものについても、確実であるとは言い切れないうえに、土の中に正確に戻すことは困難であり学術上の意義をもつ復元とすることは難しい。そのため掘り起こされた礫及び原位置から動いてしまい原状に戻せなくなっている2点の礫についても取り上げて保存することとし、調査区については砂と土でそのまま埋め戻し、損傷前の原状に復すこととした。

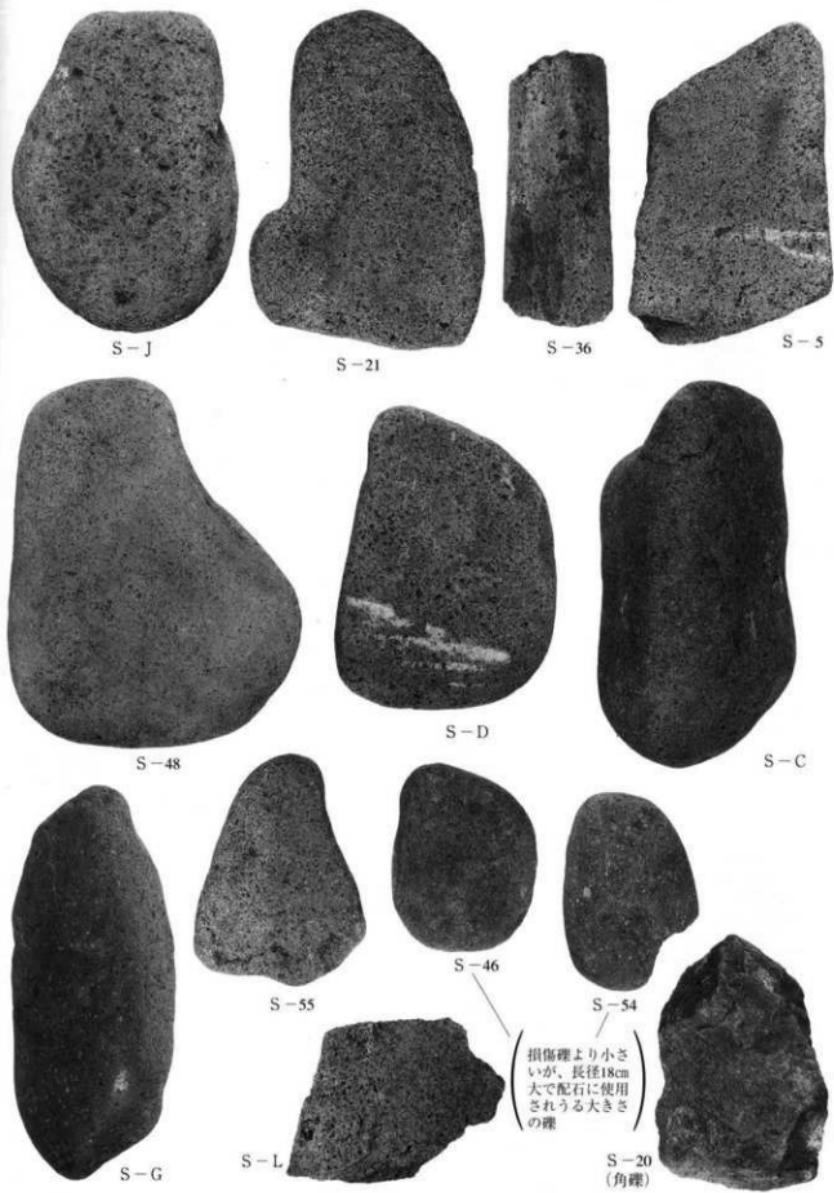
配石を構成する礫やその候補の礫を21点選んだが、S-D・H・I・J・K・5・21・28は重機によると思われる傷を持つ。また、弱い磨面もしくは擦れと考えられる微妙な表面の変化が感じられるものが多かった。自然礫にも同様の状況が確認されることもあるので、表面の微妙な凹凸が潰れて面が形成されているものや、色調変化を伴う物など人為による可能性がより大きいと判断した物のみを石皿・台石類として図(番号1~7)に示した。石皿としての磨面がしっかりとしているものは1・7の2点のみであり、他は可能性があると考えられたものである。1は第14号配石と堆土からの出土品の接合品である。縁付きの石皿破片であり、側面から裏面にかけて敲打加工されている。2は表面が傷ついているが、傷を免れた部分でも面の潰れがあり、表面が鉄分の影響をうけて赤みがあるのにその部分では色が変化している。多孔質であり他の部分では穴の内側はざらざらしているが、その周辺では表面から穴の内側に向かっての擦れが確認できる。3は写真で中央上部に白っぽくみえるあたりが不自然に肌荒れし、くぼみ状の敲打痕を思わせる部分もある。4は表面にごく新しい傷を持つが、その右側の部分では、表面に傷があり若干白っぽくみえる部分がある。ざらざらした部分がつぶれて他の部分より滑らかになっており、磨面あるいは擦れの可能性がある。5はかなり滑らかで他の表面と区別される部分があり磨面と認定した。6は全体的にざらざらした石だが、側面付近に磨面様の滑らかな部分がありゆるやかに窪む。正面は凹凸が大きいが、細かな凹凸がつぶれて面をなす部分がある。7はしっかりと磨面を持つ石皿であるが、側面に不自然な滑らかな面がある。9は石棒で棒状の安山岩を加工したもので、特に上部に研磨痕が残る。

写真10 配石構成砾及び可能性のある砾（番号は図2の番号と対応）
